**Haalbaarheidsanalyse verlenging exploitatie
gymzaal
Coba Ritsemastraat 19 te Woerden**

in opdracht van:
Gemeente Woerden

Projectno.: 21.101
Rapportno.: V01
Datum: 02-08-2021

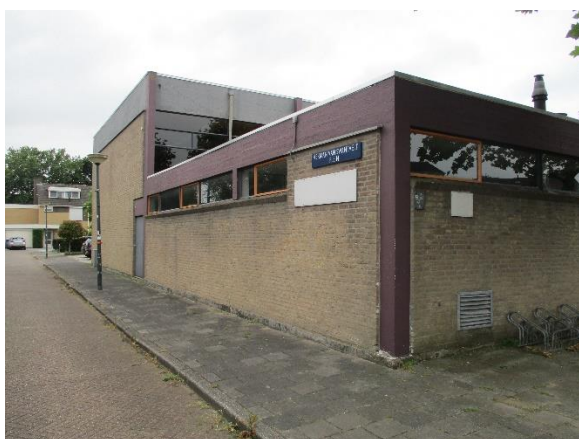
Linker zijgevel

Het metselwerk is atmosferisch vervuild. Het voegwerk van de voorgevel en linker zijgevel is van goede kwaliteit. Bij de linker zijgevel zijn wel wat slechtere plekken, waarschijnlijk als gevolg van verwijderen van graffiti. Het voegwerk van de rechter zijgevel is matig van kwaliteit, vooral verder naar boven toe. Het voegwerk tussen de waterslagen is matig.

In geval de gymzaal nog minimaal 25 jaar wordt door geëxploiteerd, is het raadzaam om alle voegwerk te vervangen en de voor- en linker zijgevel van antigraffiti te voorzien.

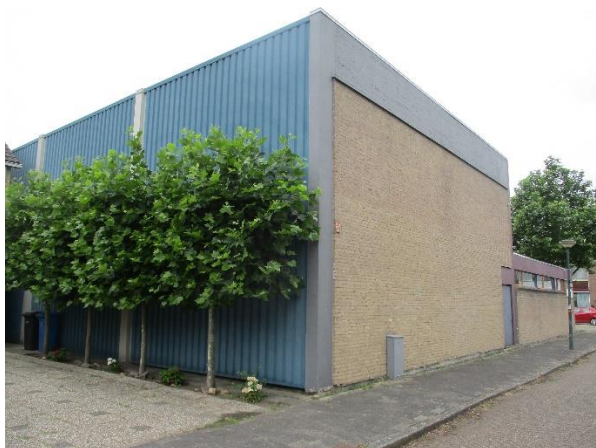
Achtergevel

Rond 1987 zijn er woningen naast de gymzaal gekomen. Toen is de achtergevel, die volledig voorzien was van kozijnen, dichtgezet met staalplaatbekleding aan de buitenzijde. Als thermische isolatie is 3cm pu-schuim op een multiplex plaat toegepast. Tussen de houten gordingen is over 50% minerale wol toegepast als akoestische isolatie (volgens tekening, niet waargenomen). De binnenzijde is afgewerkt met firedoek en verticale vurenhouten schroten.

De technische kwaliteit is goed, de thermische kwaliteit is slecht. Omdat de kwaliteit goed is en de bereikbaar niet eenvoudig, wordt geadviseerd om de staalplaatbekleding te handhaven. De thermische kwaliteit kan eventueel vanaf de binnenzijde verbeterd worden.

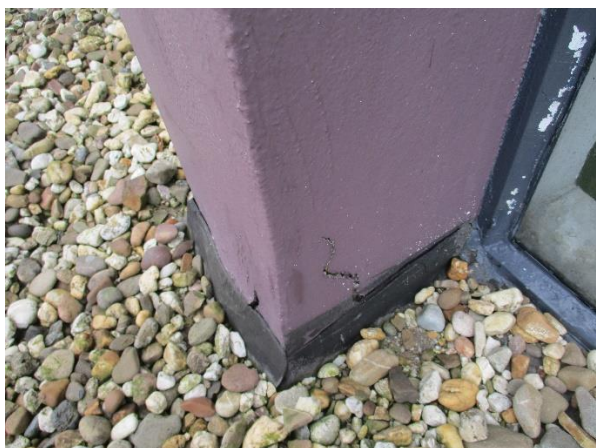
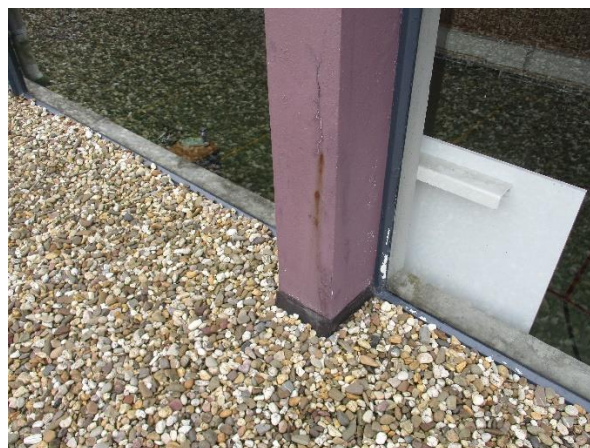
Betonschade kolom hoge voorgevel

Er zijn geen scheuren of scheefstand waargenomen die duiden op problemen met de fundering. Niet alle draagconstructie is visueel waarneembaar. Vanaf het lage dak is wel enige betonschade geconstateerd aan de kolommen in de gevel.

- Herstel betonschade kolommen hoge voorgevel

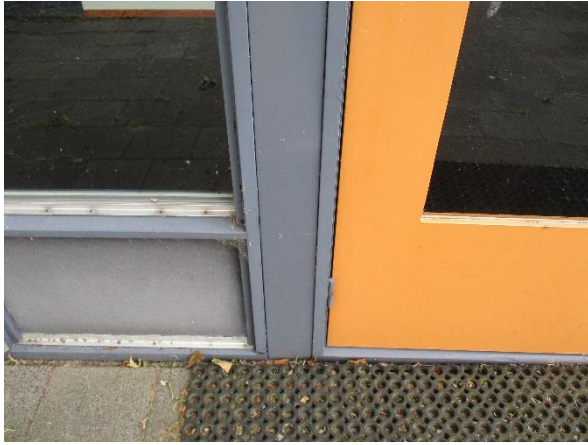
Entreepui

De nieuwere entreepui uit 1987 is van hout met enkelglas en ongeïsoleerde (en vermoedelijk asbesthoudende) panelen. Technische kwaliteit is goed, thermische kwaliteit is zeer slecht. Geadviseerd wordt om het enkelglas te vervangen door isolatieglas en de panelen te vervangen door geïsoleerde panelen.

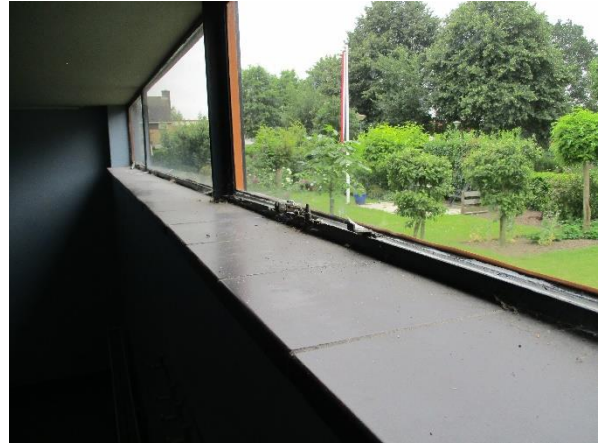
Kleedruimte

De overige gevelkozijnen zijn van staal met enkelglas. Veel ramen zijn niet meer te openen. De inbraakwerendheid is zeer laag. Zowel de technische, als de thermische kwaliteit is slecht. Geadviseerd wordt om deze kozijnen te vervangen (door hout of kunststof).

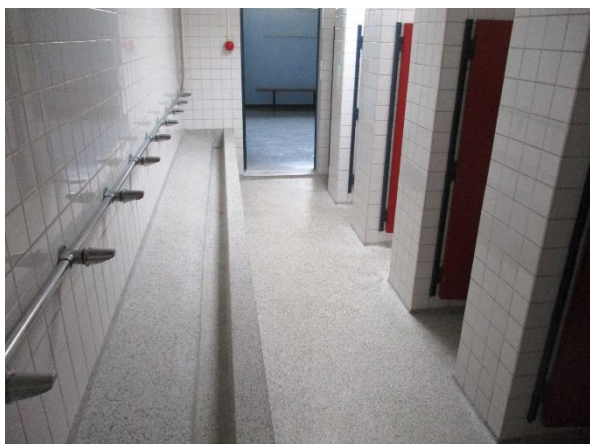
Doucheruimte

In de doucheruimtes ligt een terrazzo vloer, van matige kwaliteit. Advies: geheel vervangen (in combinatie met andere indeling, zie nr. 70).

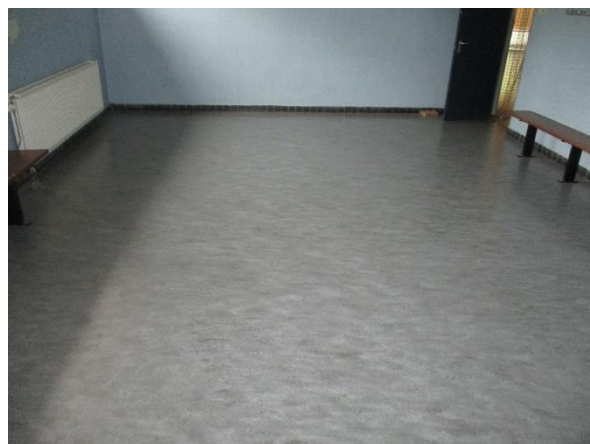
Kleedruimte

In de kleedruimtes ligt linoleum, in goede staat. In geval van renovatie is het advies dit te vervangen.

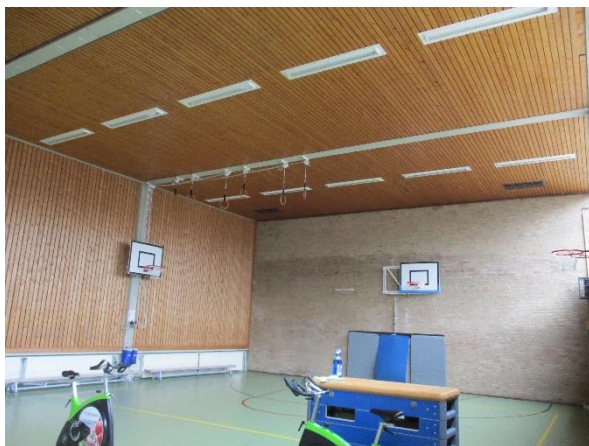
Gymzaal

In de gymzaal is een vast plafond aanwezig met gelakte houten schroten. Dit verkeert overwegend in goede staat. Langs de zijgevels speelt mogelijk wat vochtschade, maar door de hoogte kon dit niet van dichtbij bekeken worden. Ook de entree is voorzien van een schrotenplafond. Tijdens de renovatie deze plafonds opnieuw lakken en zo nodig slechte delen vervangen.

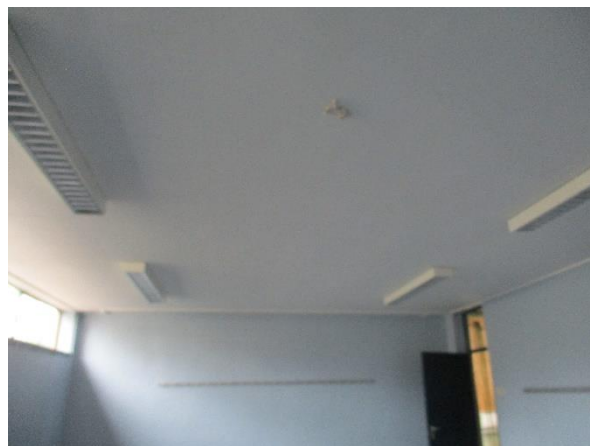
Kleedruimte

In de overige ruimtes is een gestuct plafond aanwezig, mogelijk op steengaas. Het verkeert visueel in goede staat. Uitgangspunt voor de raming is dat de plafonds in de doucheruimtes vervangen worden door een gipsplaatplafond.

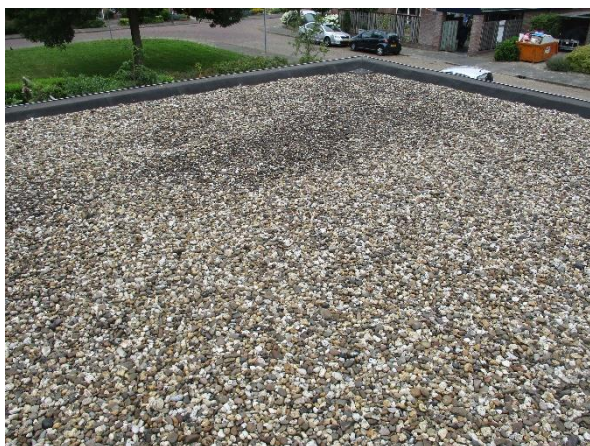
Lage dak

De dakafwerking bestaat uit bitumineuze dakbedekking. De dakrand is afgewerkt met een naturel aluminium daktrim. Op beide daken ligt grindballast. Voor zover waarneembaar is de kwaliteit van de dakbedekking goed. De exacte opbouw van het dakpakket is onbekend, evenals de mate van isolatie.

Het hoge dak heeft vier hemelwaterafvoeren, die op het lage dak uitkomen. Het pvc is bros. Het lage dak heeft vier gietijzeren inbandige afvoeren. Deze verkeren in redelijk goede staat. Ze zijn niet geïsoleerd. Het dak oogt alsof er regelmatig regenwater gedurende enige tijd blijft staan. Het is onduidelijk of dit komt door matig afschot of door vervuiling rondom de afvoeren. In geval van vervanging van het dakpakket zal dit punt meteen verholpen worden.

In geval van renovatie wordt geadviseerd om het dakpakket te vervangen, met toepassing van isolatie met hoge Rc-waarde. Bij verdere uitwerking van het plan een dakinsnijding uitvoeren, zodat de exacte opbouw bekend is van het huidige pakket.

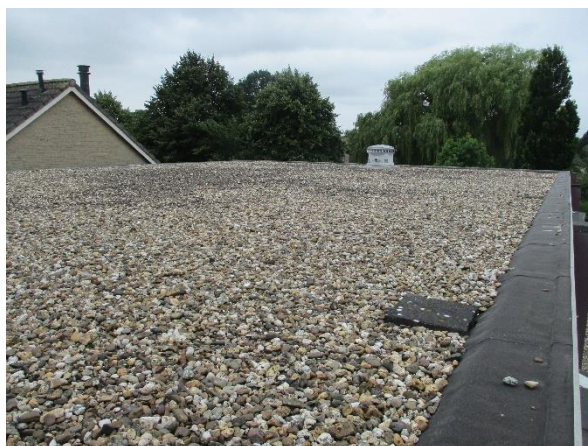
Hoge dak

De aansluiting op de betonnen kolommen in de hoge voorgevel staat regelmatig open. Binnen is geen lekkage waargenomen, maar dit is wel een aandachtspunt.

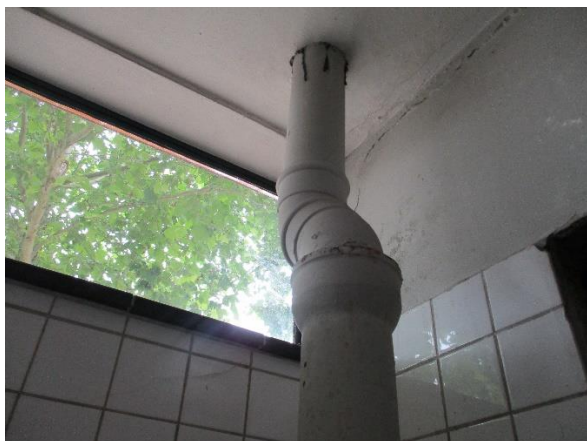
Gietijzeren, inbandige hemelwaterafvoer

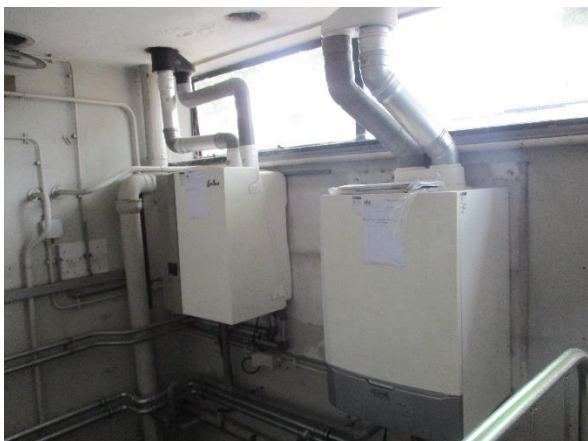
In de technische ruimte hangen twee cv-ketels: een Remeha Quinta Pro 65 uit 2013 en een Nefit EcomLine Excellent HR22. Zij zorgen voor warm water naar de radiatoren en naar de indirect verwarmde spiraalboiler welke een inhoud van 300 liter heeft (Nibe pub 300.17). Er is een circulatieleiding aanwezig, zodat er continu warm water door de leidingen stroomt. Dit geeft een hoog comfortniveau, maar voor een gymzaal waar slechts incidenteel gedoucht wordt, wordt dit tegenwoordig als energieverkwistend gezien. De inspectie was in de zomervakantie. Toen een radiatorknop opgedraaid werd, stroomde er per direct warm water de radiator in. Ook de cv staat dus continu paraat, wat uit energetisch oogpunt niet de voorkeur heeft. In de sportzaal zijn radiatoren aanwezig, maar hangt tevens een watergevoede luchtverwarmer aan het plafond (Mark Tanner MDA). Deze lijkt vrij recent geplaatst.

Twee cv-ketels

Geadviseerd wordt om de circulatieleiding te laten vervallen en een regeling toe te gaan passen, danwel deze goed in te stellen. Op het moment dat het pand aardgasloos moet zijn, moet een ander verwarmingssysteem toegepast worden. Op het moment van schrijven lijkt een lucht/waterwarmtepomp de meest voor de hand liggende optie. De ontwikkelingen op dit gebied gaan echter snel; op het moment dat de overstap actueel is, dient nader onderzoek plaats te vinden naar de beste methode. In de tussenliggende periode kan ook nog aan een hybride systeem gedacht worden (lucht/waterwarmtepomp in combinatie met een cv-ketel). In de kostenraming is een stelpost opgenomen voor een aardgasloze oplossing.

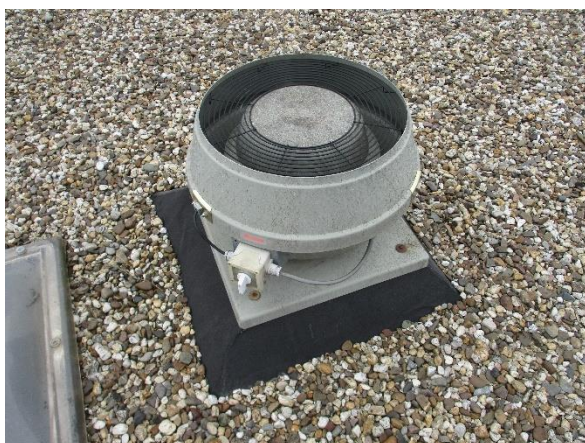
Op het lage dak staan twee dakventilatoren (R-Vent RA) uit 2009. Zij zuigen de doucheruimtes af en stonden aan tijdens de inspectie. Op het hoge dak staat een StorkAir MX afzuigventilator. Er zijn geen toevoermogelijkheden voor verse lucht. Dit wordt in de huidige situatie via ramen, deuren en kieren naar binnen gezogen.

Eén van de twee dakventilatoren lage dak

Ventilatoren die werken op gelijkstroom zijn zuiniger dan de huidige. Bij voorkeur worden ze gestuurd op CO₂ en vocht, zodat ze niet onnodig veel ventileren. Qua comfort en energiezuinigheid is het nog beter om balansventilatie met warmteterugwinning toe te gaan passen. Dan wordt de toegevoerde lucht eerst iets opgewarmd met behulp van de warmte in de afgevoerde lucht. Hiervoor is in de kostenraming een stelpost opgenomen. Op het moment dat een nieuw ventilatiesysteem actueel is, dient nader onderzoek plaats te vinden naar het exacte systeem.

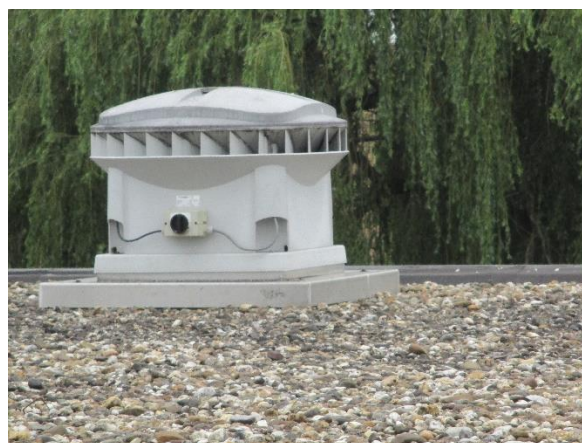
Dakventilator hoge dak
