Rapport 119.299r01
Steinhagensweg 3a te Woerden

Onderzoek "Brandveiligheid"

Rapportnummer: 119.299r01

Datum: 01-07-2020

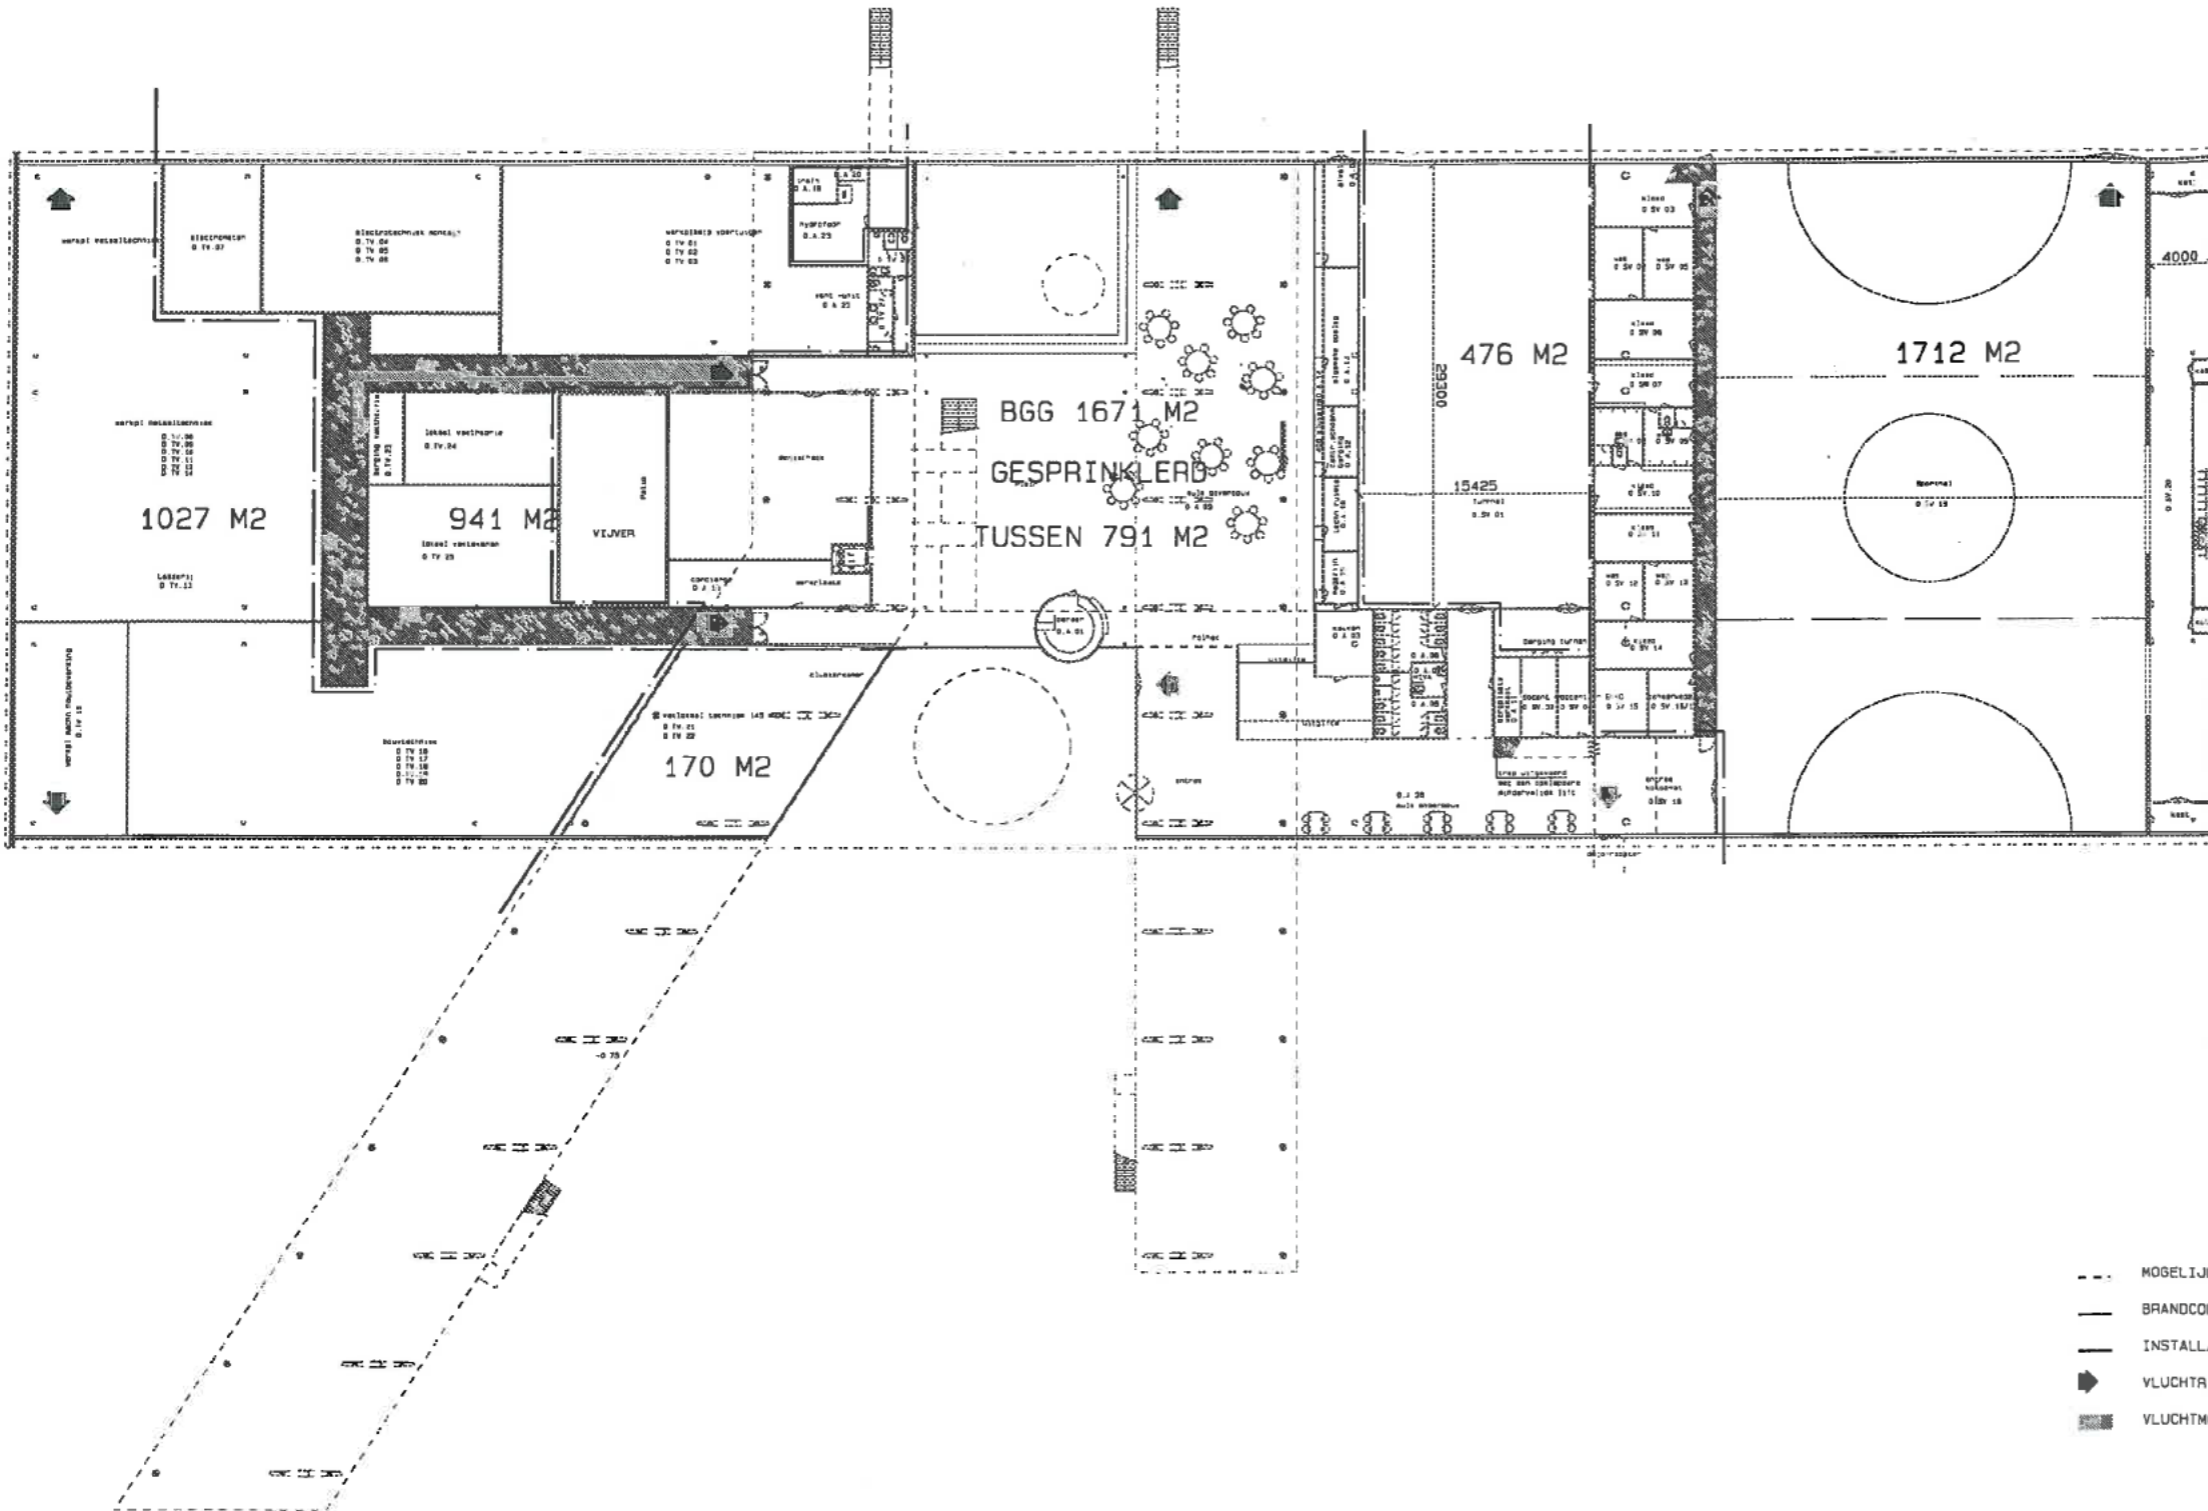
BEGANE GROND

De betreffende tekeningen zijn voorzien van een stempel van de brandweer gemeente Woerden – behorende bij de aanvraag Gebruiksvergunning met archiefnr. 3446GP3a-04. Op de tekeningen van de begane grond staat een verwijzing naar een sprinklerinstallatie. En op de 3^e verdieping staan 2 rookluiken weergegeven.
