Notitie

Constructieve beschouwing huidige situatie Torenwal/Hogewal

Titel: Constructieve beschouwing huidige situatie
Torenwal / Hogewal
Onderwerp: Memo noodzaak beschoeiing
Projectnummer: 51009883
Klant: Gemeente Woerden
Referentienummer: NL22-648800269-19837
Versie: D1.1

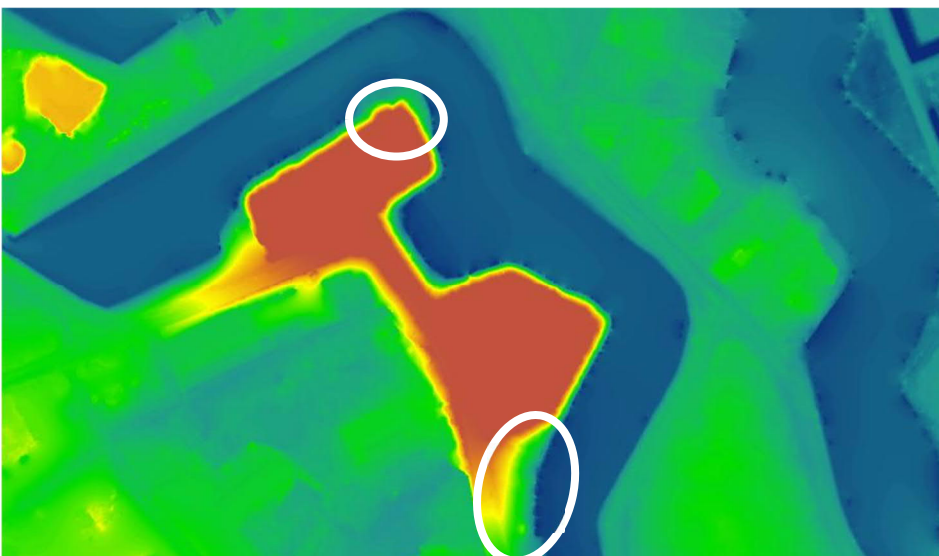
Figuur 2.1 Hoogtekartaart Torenwal en Hogewal (Bron: AHN4)

De van oorsprong scherpe hoeken van de bastions zijn in de loop van de tijd minder scherp geworden. De waarschijnlijke oorzaak hiervan is afkalving ten gevolge van erosie van het bastion, kruipvervorming en/of een (ondiepe) afschuiving. In Figuur 2.1 is de hoogtekartaart van de projectlocatie weergegeven waarin de contouren van de bastions duidelijk zichtbaar zijn. De hoogtekartaart laat echter ook duidelijk de afwijkingen aan het profiel zien, zoals aan de noordzijde van de Torenwal en aan de zuidzijde van de Hogewal (wit omcirkeld).

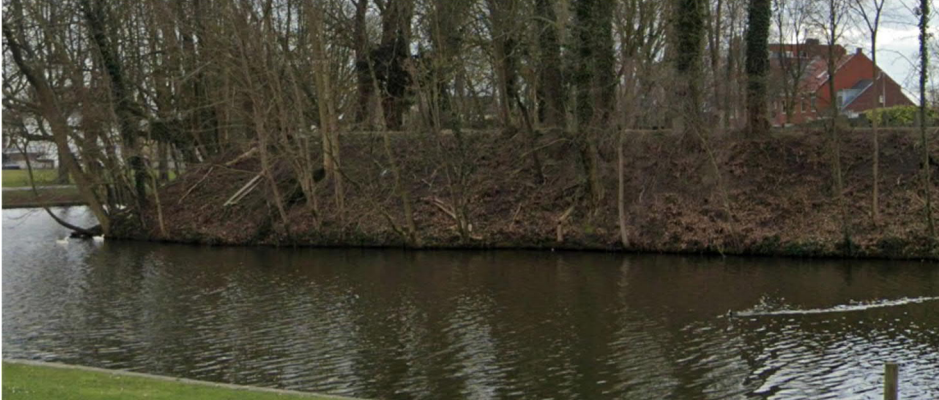
Figuur 2.2 Huidige situatie Hogewal (Bron: Google Maps)

Toen de bastions nog onderdeel waren van de vestingwerken waren deze naar alle waarschijnlijkheid begroeid met gras. Sinds omstreeks 1830 worden beide bastions gebruikt als begraafplaats. In de huidige situatie, zoals weergegeven in Figuur 2.2, zijn enkele bomen en veel opschot aanwezig op en rond de taluds.

Het ontwerp is reeds enkele keren aangepast. In de laatste versie van het ontwerp wordt een beschoeiing gerealiseerd, conform het Singelplan Woerden, waarbij een uitgangspunt is om vanuit cultuurhistorische waarde de scherpe hoeken terug te brengen. Opschot en bomen die de realisatie van de beschoeiing in de weg staan worden verwijderd en de taluds worden ingezaaid met kruidig gras.

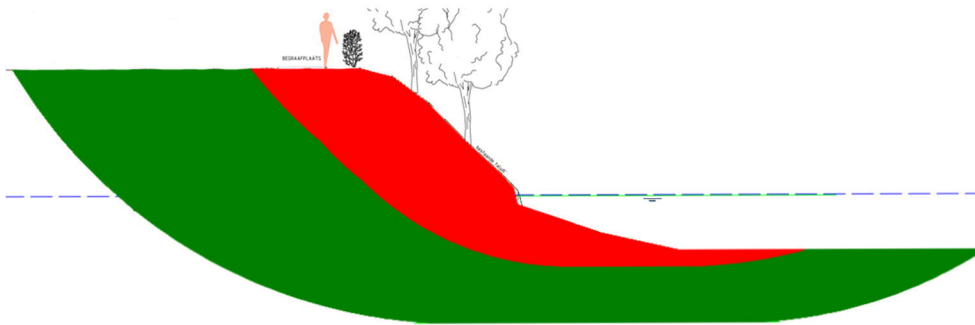
Figuur 3.1 Safety overview huidige situatie

In Figuur 3.1 is de safety overview van de huidige situatie weergegeven waarbij de geometrie zoals weergegeven in Figuur 2.3 is gebruikt als referentie. Voor de daadwerkelijke uitvoer van de berekening wordt verwezen naar Bijlage 1. In het rode gebied is de rekentechnische veiligheid op afschuiven kleiner dan 1,0. In het groene gebied is deze groter dan 1,0.

Een veiligheid groter dan 1,0 is voldoende. Rekentechnisch is de stabiliteit van het beschouwde dwarsprofiel dus onvoldoende. In werkelijkheid is er nog geen afschuiving van deze omvang waargenomen. Dit komt waarschijnlijk doordat de berekeningen zijn uitgevoerd met karakteristieke grondparameters, wat betekent dat de kans dat de grond sterker is 95% is. Desondanks toont de berekening aan hoe kritisch de stabiliteit ligt.

De rooms-katholieke kerk, eigenaar van het bastion en de begraafplaats op de Torenwal, zegt geen specifieke voorkeur te hebben qua uitstraling en stelt dat de bescherming tegen afschuiven van de wal en de graven daar bovenop hun prioriteit heeft. De optie om geen beschoeiing te plaatsen is vanuit hun standpunt gezien niet wenselijk. Meerdere graven liggen kort achter de haag in het rode gebied in Figuur 3.1.

Omdat uit de berekening, zoals gepresenteerd in paragraaf 3.1, volgt dat de stabiliteit kritisch ligt, wordt het toepassen van een volwaardige (verankerde) beschoeiing noodzakelijk geacht. De beschoeiing zal zich onderaan het talud bevinden. Voor de oppervlakkige stabiliteit en ter voorkoming van uitspoeling is het van belang dat de taluds van enige vorm van begroeiing voorzien zijn, zoals ook in het huidige ontwerp is opgenomen.

Omdat de stabiliteit kritisch ligt, wordt het toepassen van een volwaardige (verankerde) constructieve beschoeiing noodzakelijk geacht en wordt zodoende geadviseerd optie 3 toe te passen. Er kan worden overwogen om de beschoeiing buiten het zicht te plaatsen om andere belanghebbenden tegemoet te komen. Dit vergt wel extra inspanning gedurende de aanleg en zorgt voor extra onderhoud om de situatie in stand te houden. Daarnaast kunnen met betrekking tot de uitvoering ook keuzes gemaakt worden om de natuurwaarden zo veel mogelijk in stand te houden. Deze keuzes zijn waarschijnlijk wel kostenverhogend.
