Openbaarmaking onderzoek technische oorzaak sloopongeval gemeentehuis Woerden

**Gedeeltelijke instorting van de betonconstructie van
het stadhuis Woerden tijdens sloopwerkzaamheden**

Rapport 9651-1-3

Onderzoek naar de oorzaak

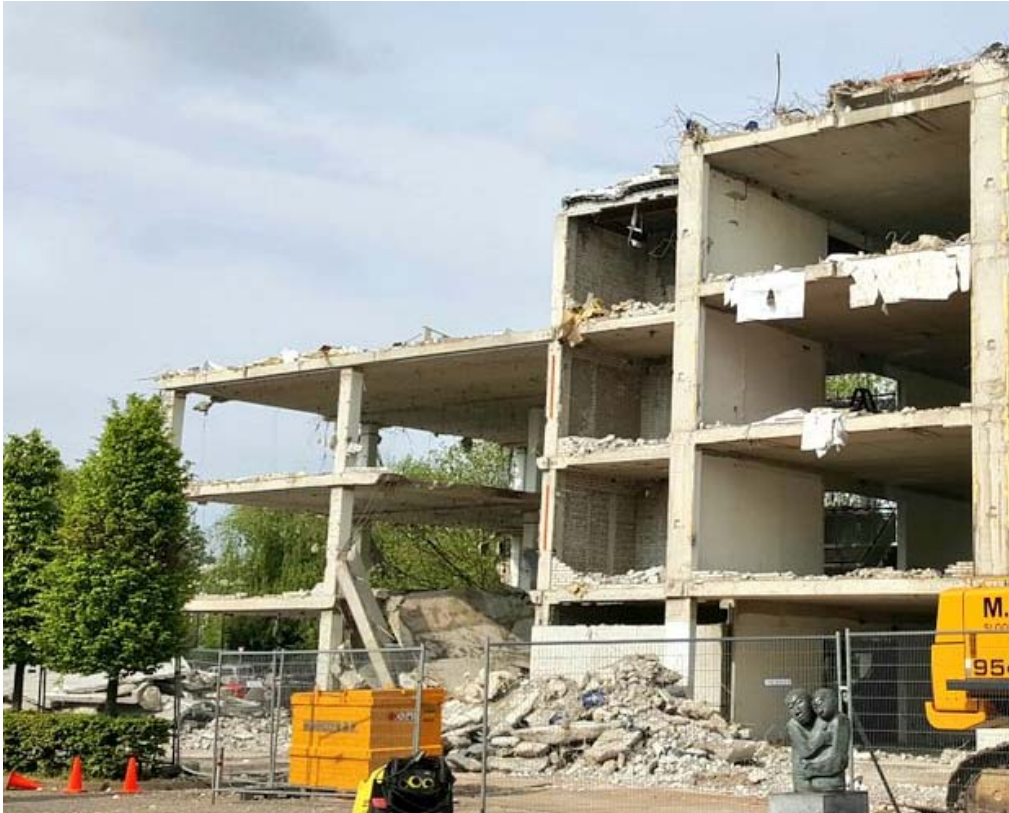
Op de foto's is te zien dat de 1^e en de 2^e verdiepingvloer deels zijn bezweken en dat de 3^e verdiepingvloer niet naar beneden is gekomen. Bij de analyse van de oorzaak van de schade in hoofdstuk 6 is nader ingegaan op het bezwijkbeeld.

Foto 3: Twee vloeren deels ingestort (foto: AD).

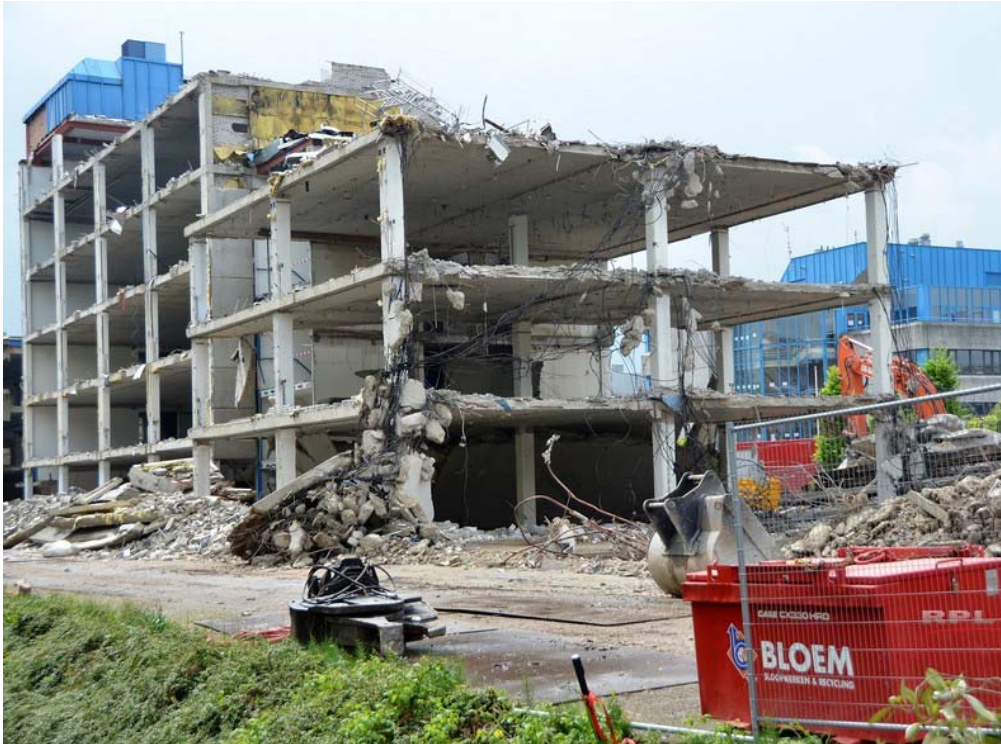
Foto 4: Vloerranden aan zijde Blekerijlaan niet bezweken (foto: RPL/Anno Visser).

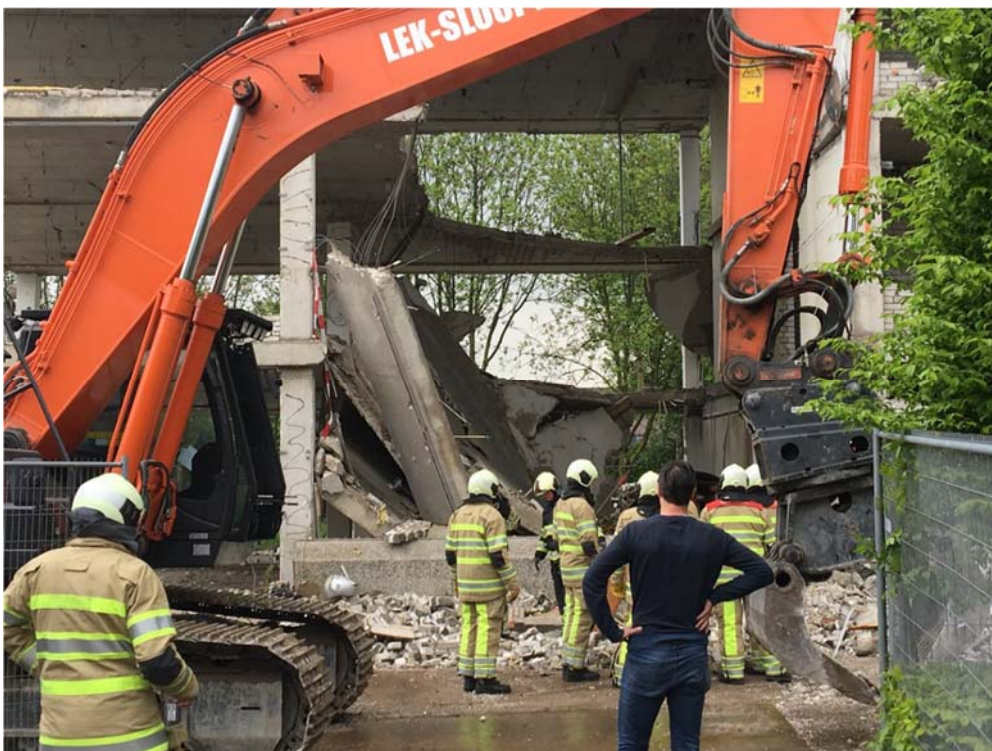
Foto 5: Bezwijkbeeld van bezweken vloergedeelten (foto: Woerden TV).

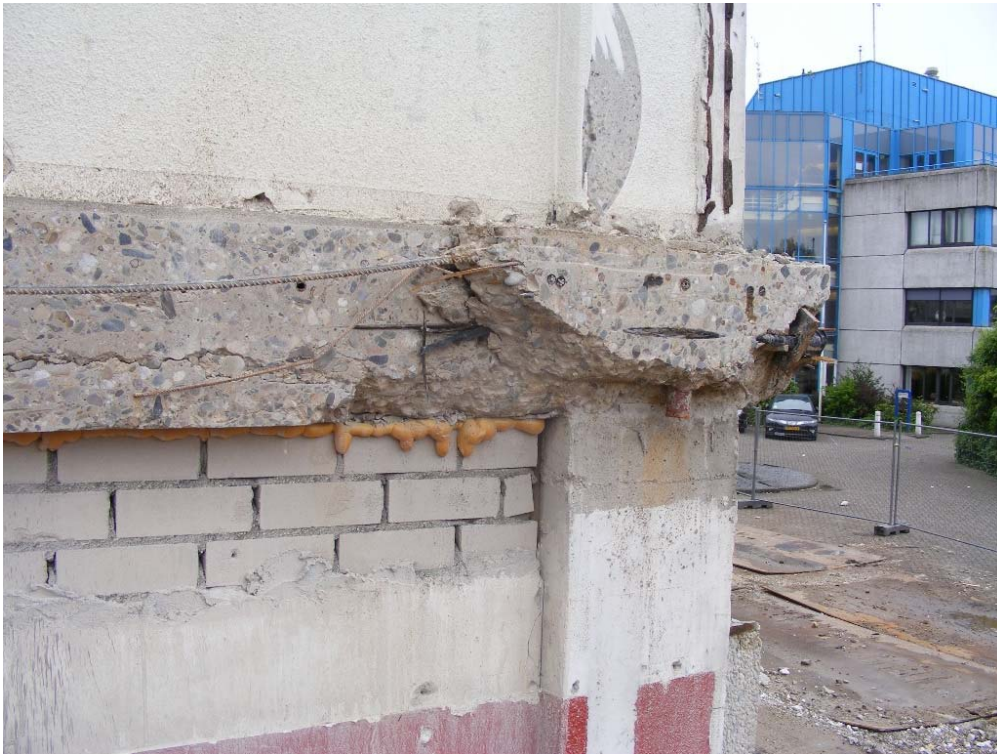
- Aan de onderzijde van de vloer ter plaatse van de randstrook op as e ontbreekt beton, zie foto 9. Er is op deze locatie een sprong in het zaagvlak aanwezig van circa 10 cm;
- In het gebied ernaast is een grillig verlopende scheur aanwezig over 2 m, zie foto 10;
- Tussen as a en c is een horizontale scheur aanwezig op het aansluitvlak tussen de breedplaat en het beton dat daarop is gestort, zie foto 11.

Foto 9: 1^e verdieping, randstrook op as e.

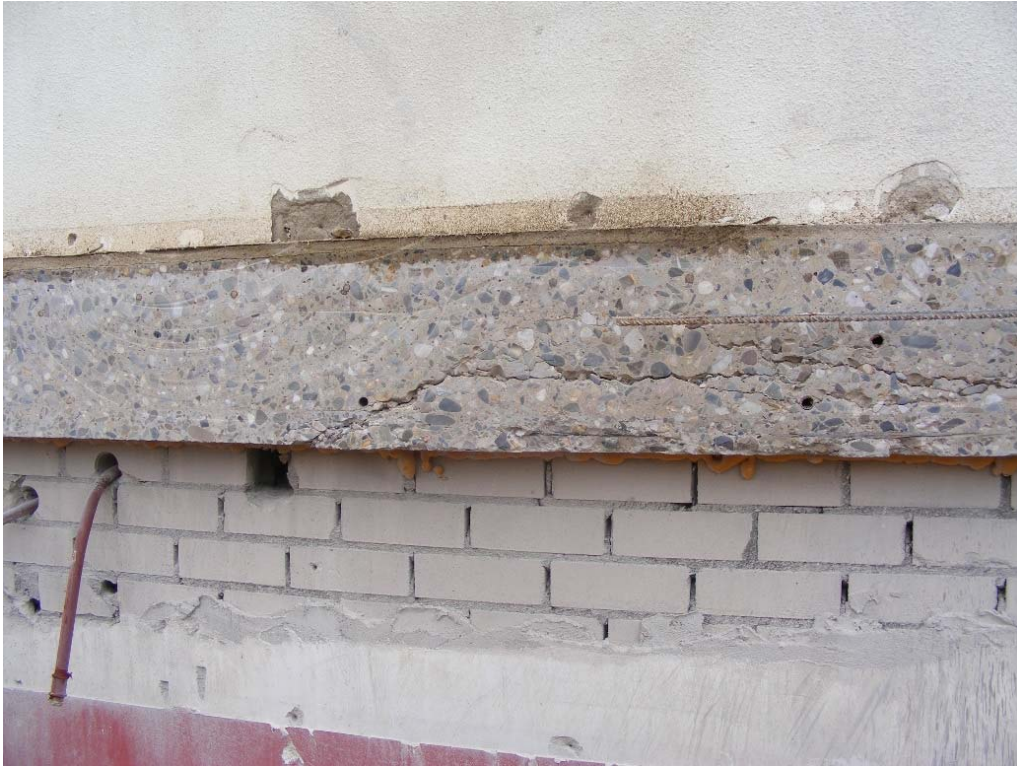
Foto 10: 1^e verdieping tussen as c en e.

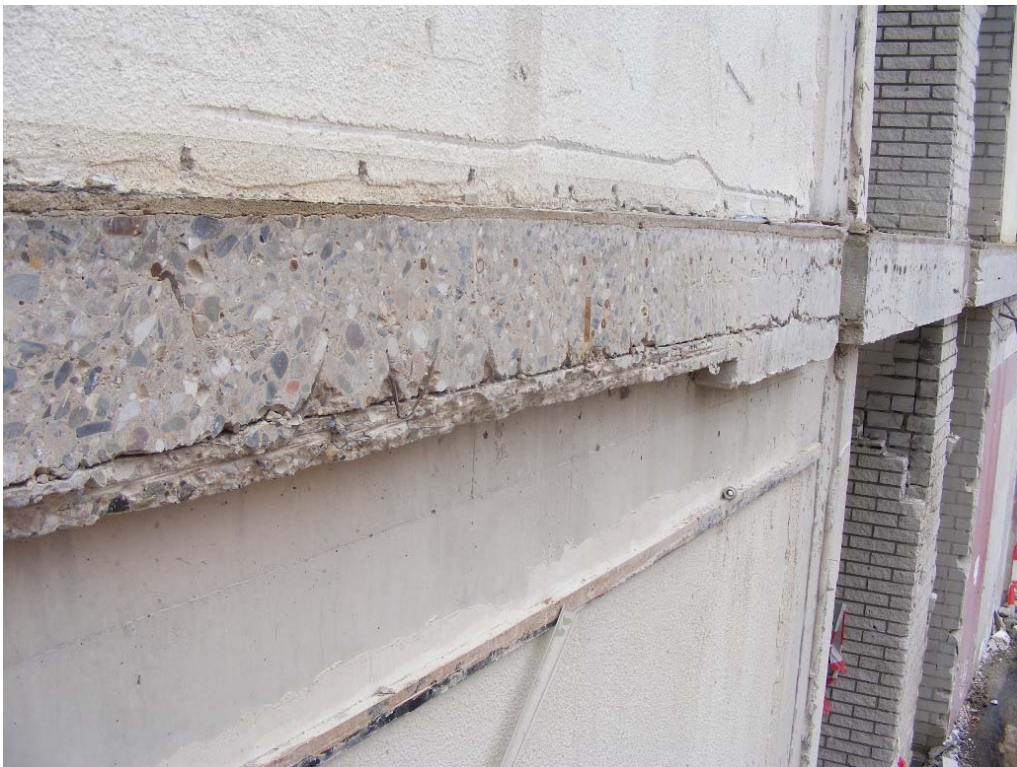
Foto 11: 1^e verdieping tussen as a en c.

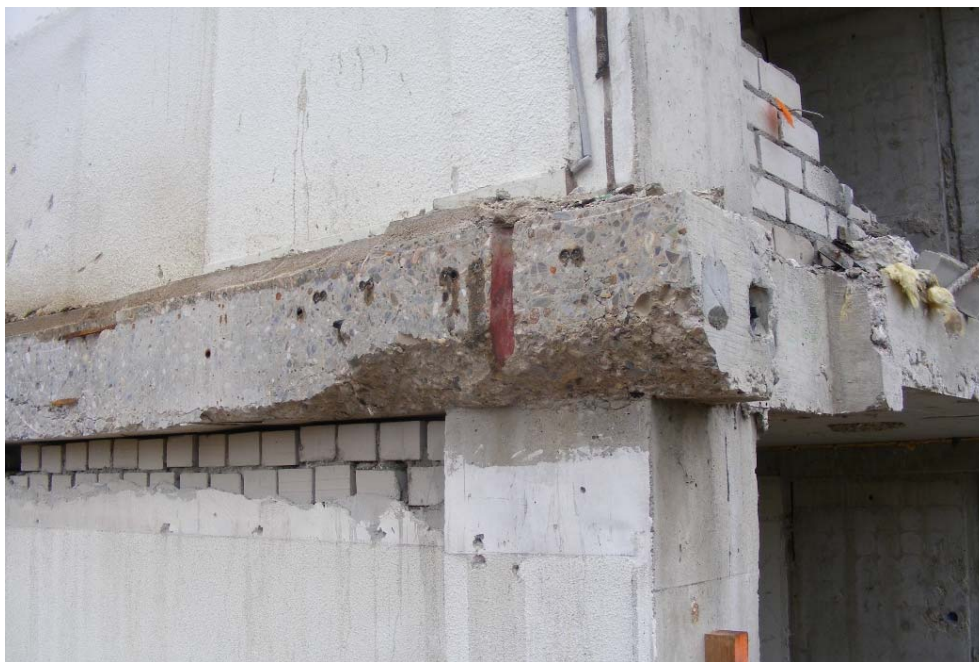
- Net als bij de 1^e verdiepingvloer, ontbreekt beton aan de onderzijde van de vloer ter plaatse van de randstrook op as e over een lengte van circa 1 m, zie foto 12;
- In het gebied daarnaast is tussen as c en e een grillig verlopende scheur aanwezig, zie foto 13;
- Ter plaatse van de middenstrook op as c is een horizontale scheur aanwezig tussen de breedplaat en het beton dat daarop is gestort, zie foto 14;
- Aan de onderzijde van de vloer tussen as a en c ontbreekt beton, zie foto 15.

Foto 12: 2^e verdieping, randstrook op as e.

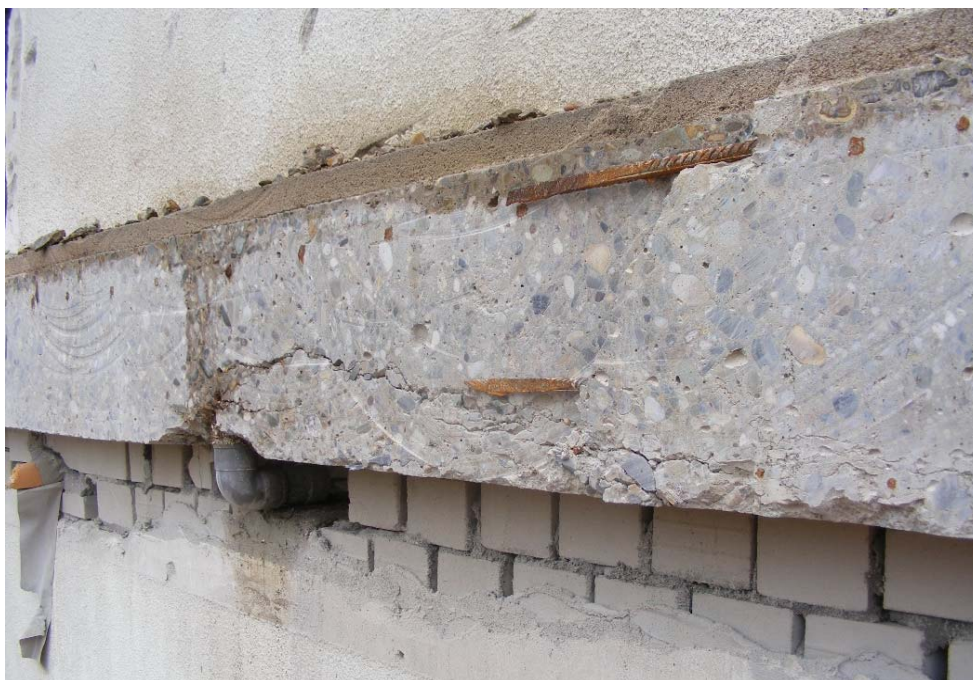
Foto 13: 2^e verdieping, tussen as c en e.

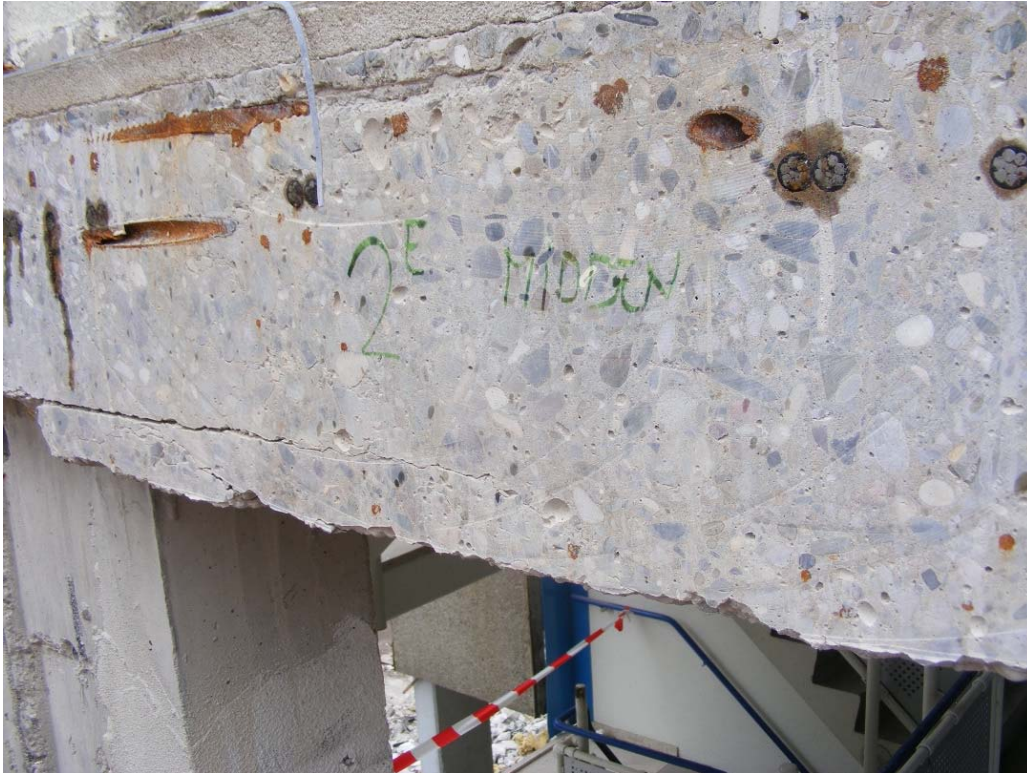
Foto 14: 2^e verdieping, middenstrook op as c.

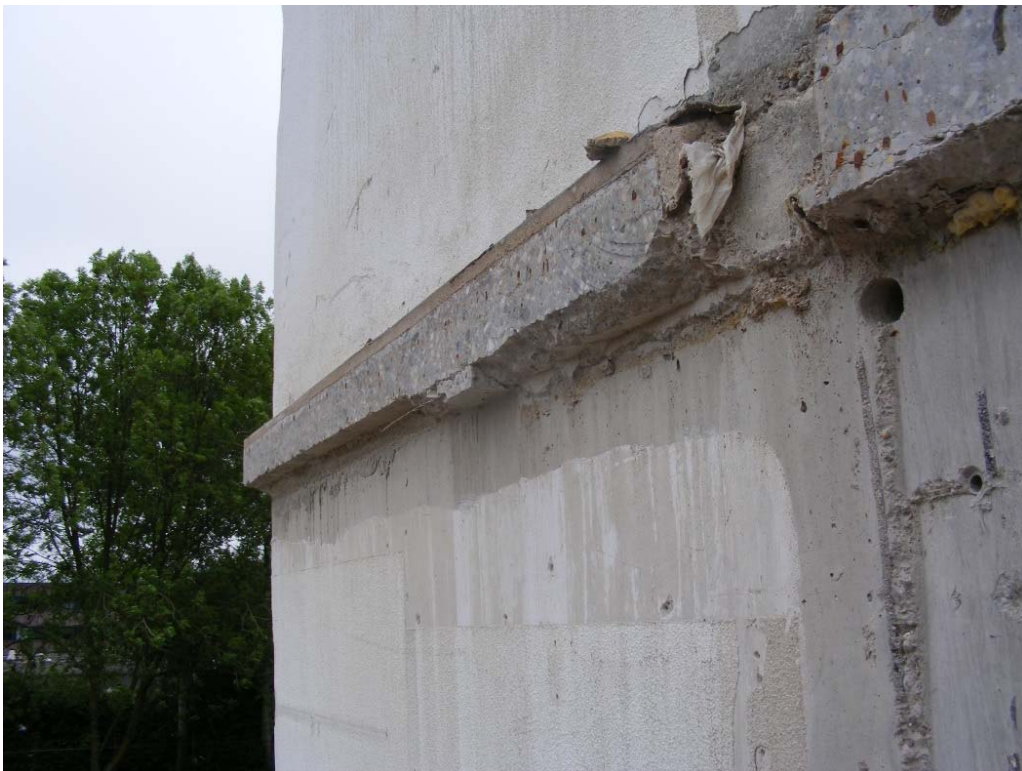
Foto 15: 2^e verdieping, tussen as a en c.

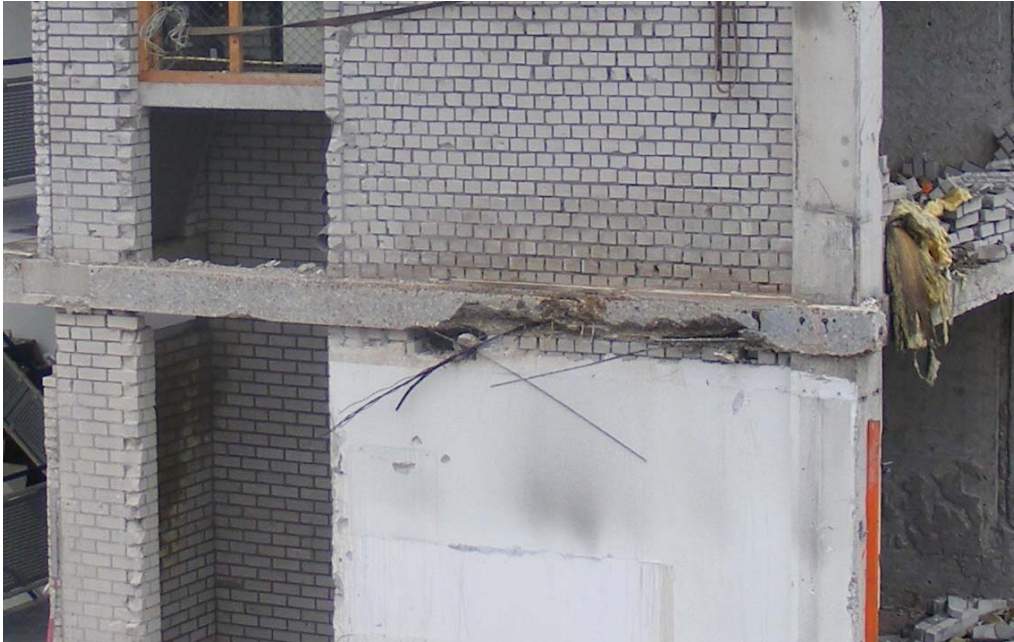
Foto 16: 3^e verdieping, naast randstrook op as e.

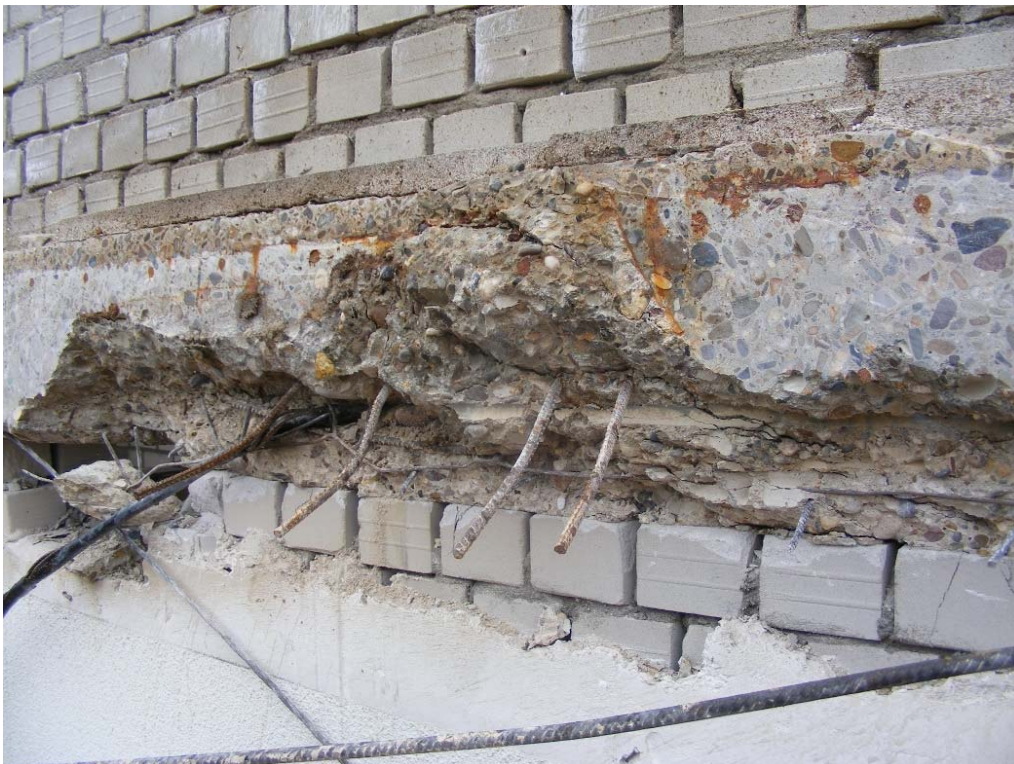
- Binnen dit gedeelte steekt beton uit voorbij het zaagvlak over een lengte van circa 0,6 m, zie foto 17. Op deze locatie steekt voorbij het zaagvlak ook wapening uit;
- Ter plaatse van de middenstrook op as c is een horizontale scheur aanwezig ter plaatse van het aansluitvlak tussen de breedplaat en het beton dat daarop is gestort, zie foto 18;
- Tussen as a en c is net boven het genoemde aansluitvlak een horizontale scheur aanwezig, zie foto 19. In dit gebied ontbreekt beton van de breedplaat over een lengte van 0,8 m, zie foto 20.

Foto 17: 3^e verdieping, naast randstrook op as e.

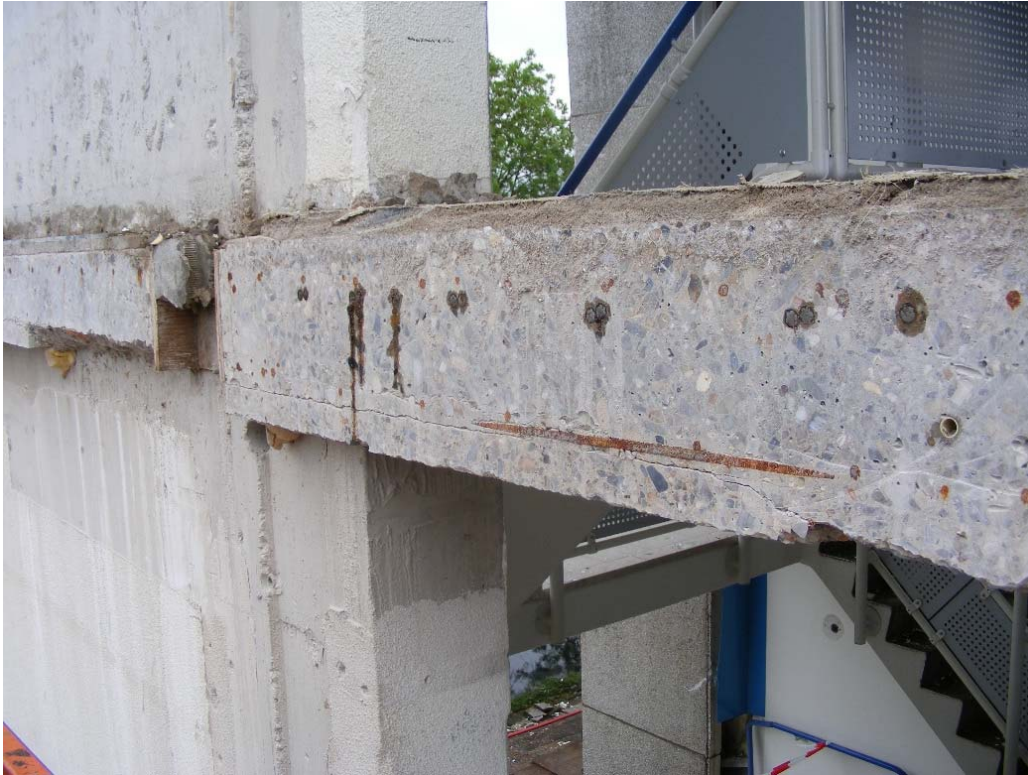
Foto 18: 3^e verdieping, middenstrook op as c.

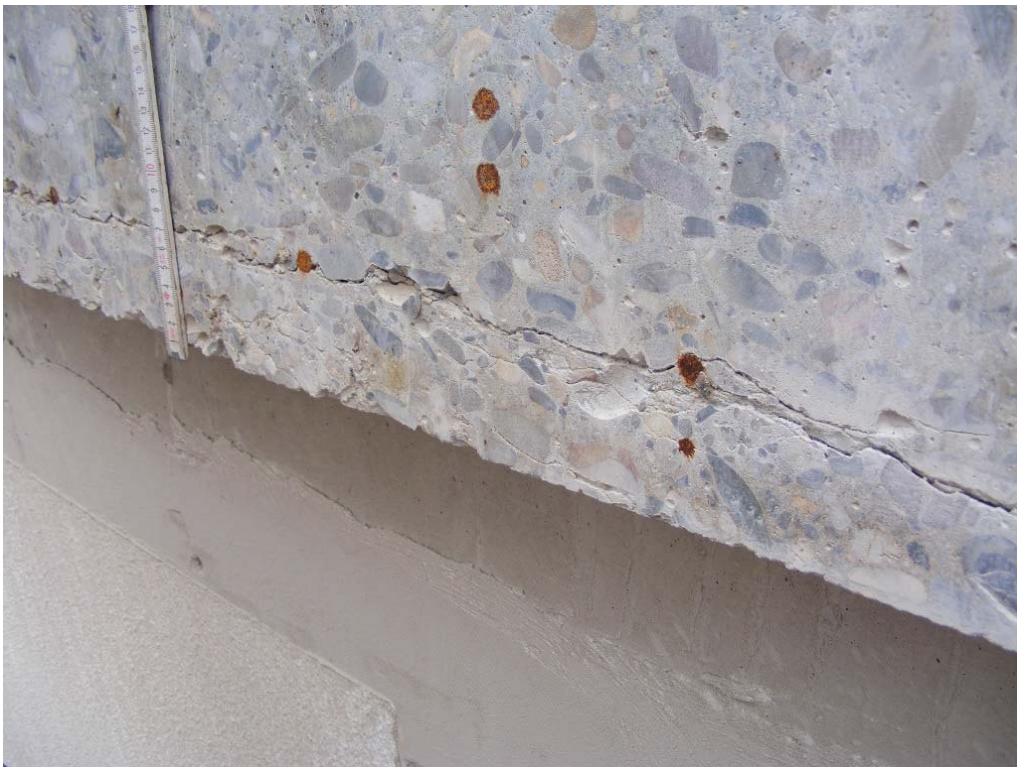
Foto 19: 3^e verdieping, tussen as a en c.

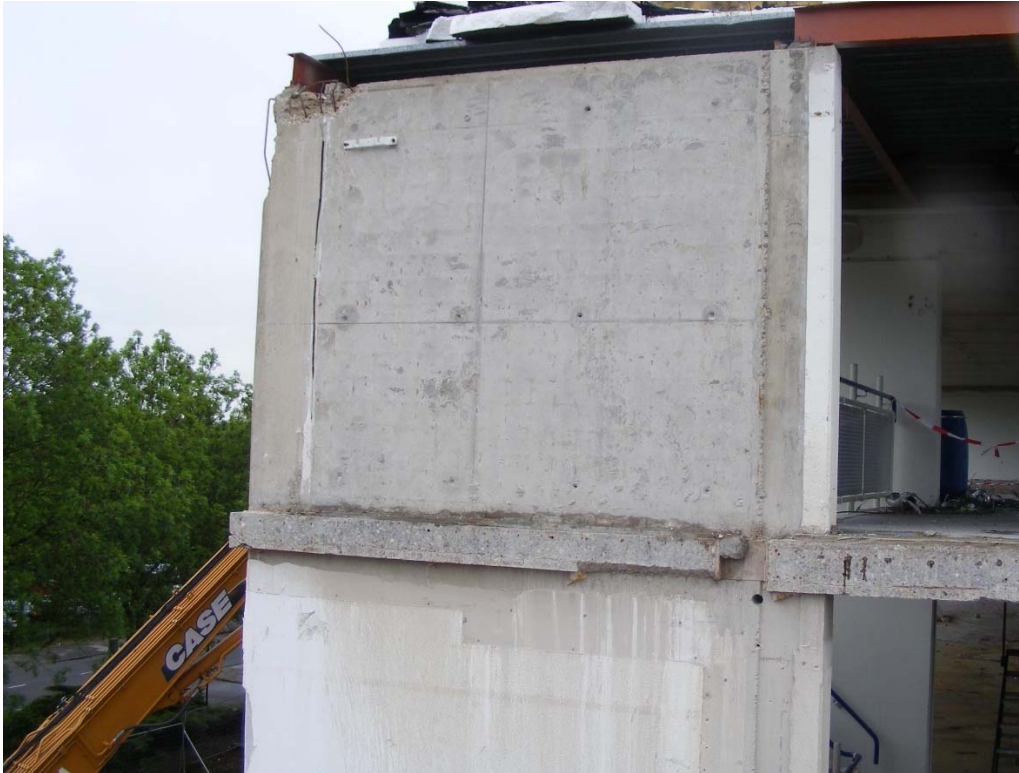
Foto 20: 3^e verdieping, tussen as a en c.

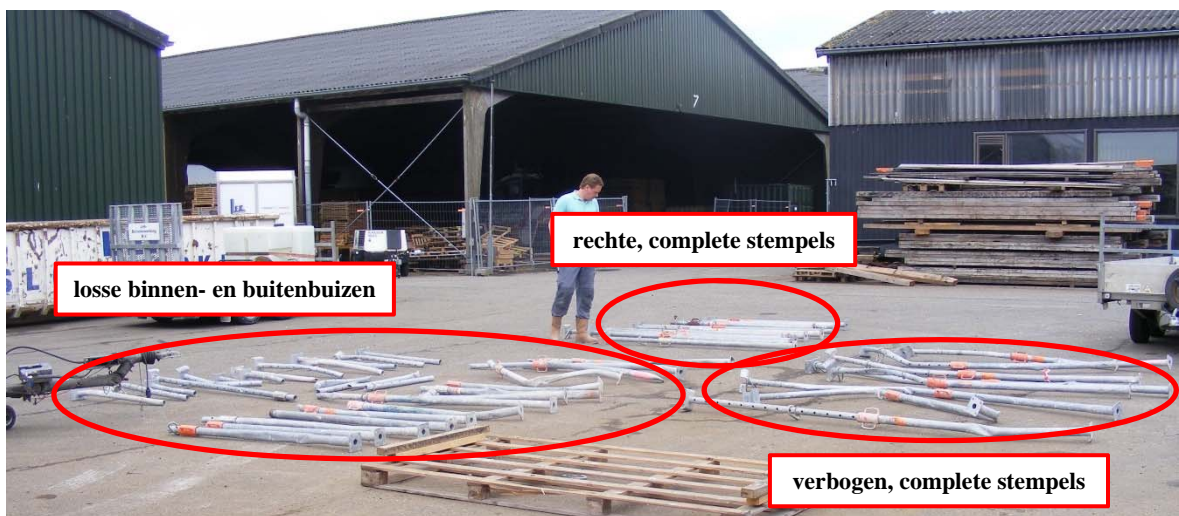
In de laatstgenoemde groep zijn diverse binnen- en buitenbuizen verbogen, maar niet allemaal. In deze groep zijn 14 schroefmoffen aanwezig. Dit betekent dat in totaal $11 + 8 + 14 = 33$ stempels zijn beoordeeld.

Foto 24: Schroefstempels gesorteerd.

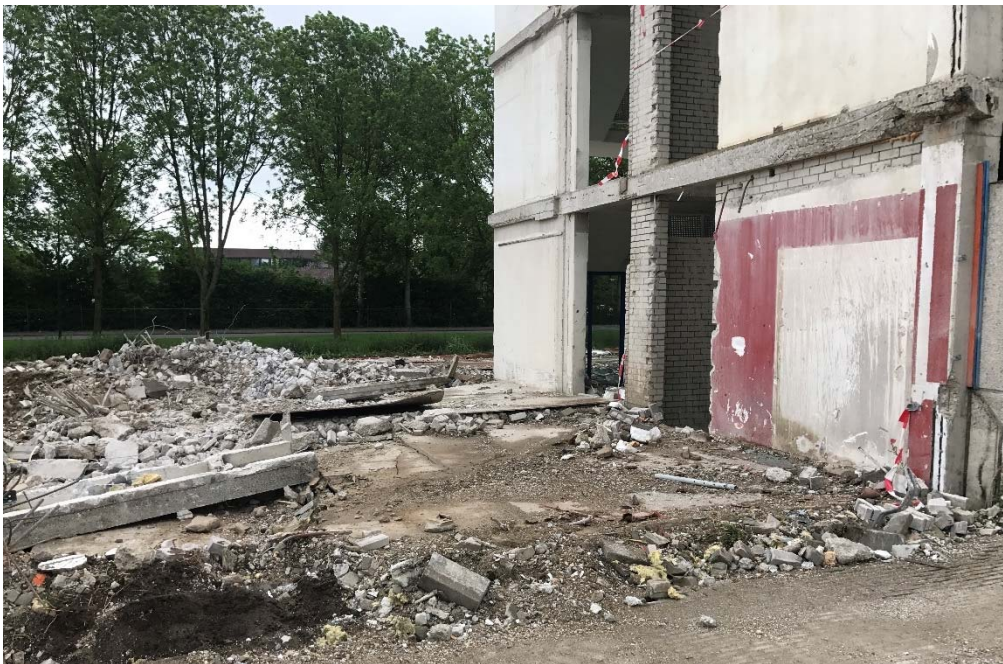
Nadat het meeste puin en de rijplaten waren verwijderd, is de begane grondvloer geïnspecteerd. Een drietal kanaalplaten in het gebied waar de stempels hebben gestaan, zijn niet bezweken, zie foto 26. In figuur 15 is in een plattegrond van de begane grond aangegeven welke kanaalplaten dit zijn. Door een gat aan de zijkant kon worden waargenomen dat zich onder deze platen nog een kruipruimte bevindt, zie foto 27. De rest van de kanaalplaten van bouwdeel C zijn bezweken of waren reeds verwijderd.

Foto 26: Begane grondvloer na verwijdering van puin en rijplaten.

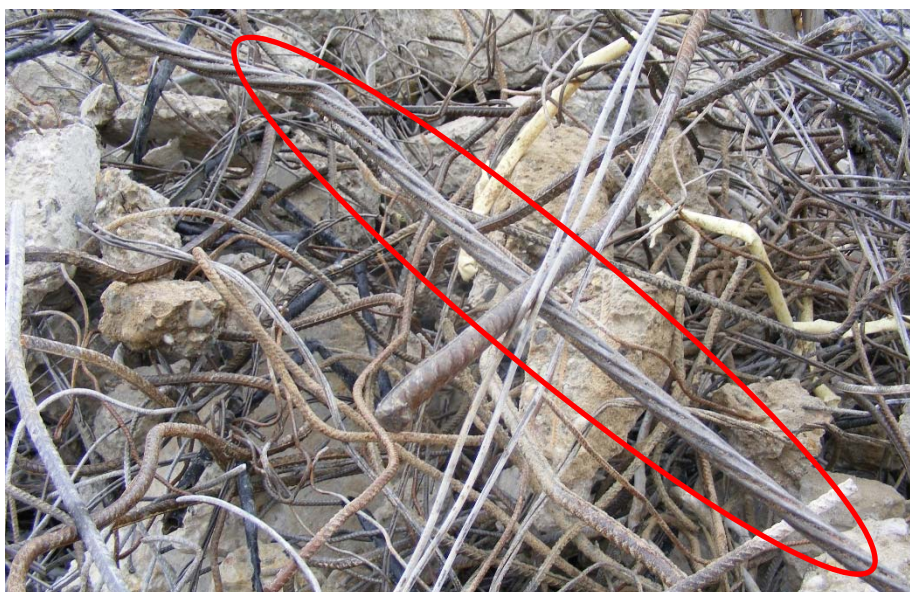
In het puin is gezocht naar VZA-kabels om na te gaan of sprake is van corrosie, zie foto 28. Er is geen doorsnedevermindering door corrosie waargenomen. Ook bij de verankeringen die aan het uiteinde van de versterkte stroken op as 14 zichtbaar waren, is geen corrosie waargenomen.

Foto 28: VZA-kabel in puin

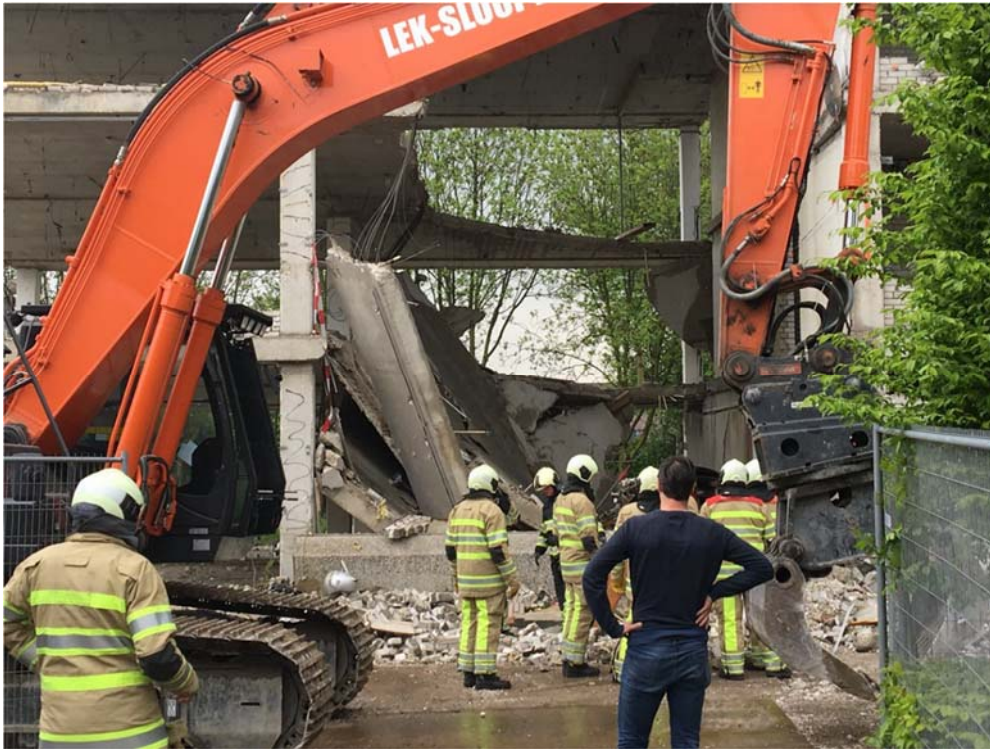
Bij de instorting zijn de 1^e en 2^e verdiepingvloer tussen de assen 14 en 15 deels bezweken. Het bezwijkbeeld is te zien op foto 29. In figuur 16 is het bezweken gedeelte van beide vloeren en de aslijn van de stempels aangegeven op een plattegrond.

Foto 29: Bezwijkbeeld van bezweken vloergedeelten (bron: internet).

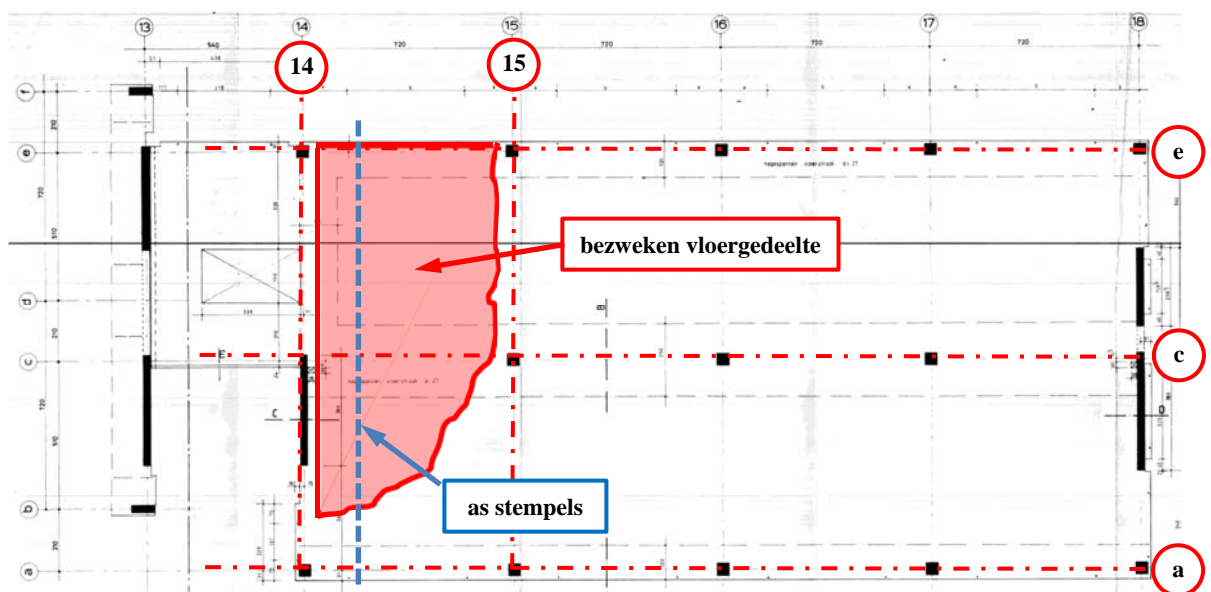
Figuur 16: Bezwiken gedeelte van 1^e en 2^e verdiepingvloer (indicatief)

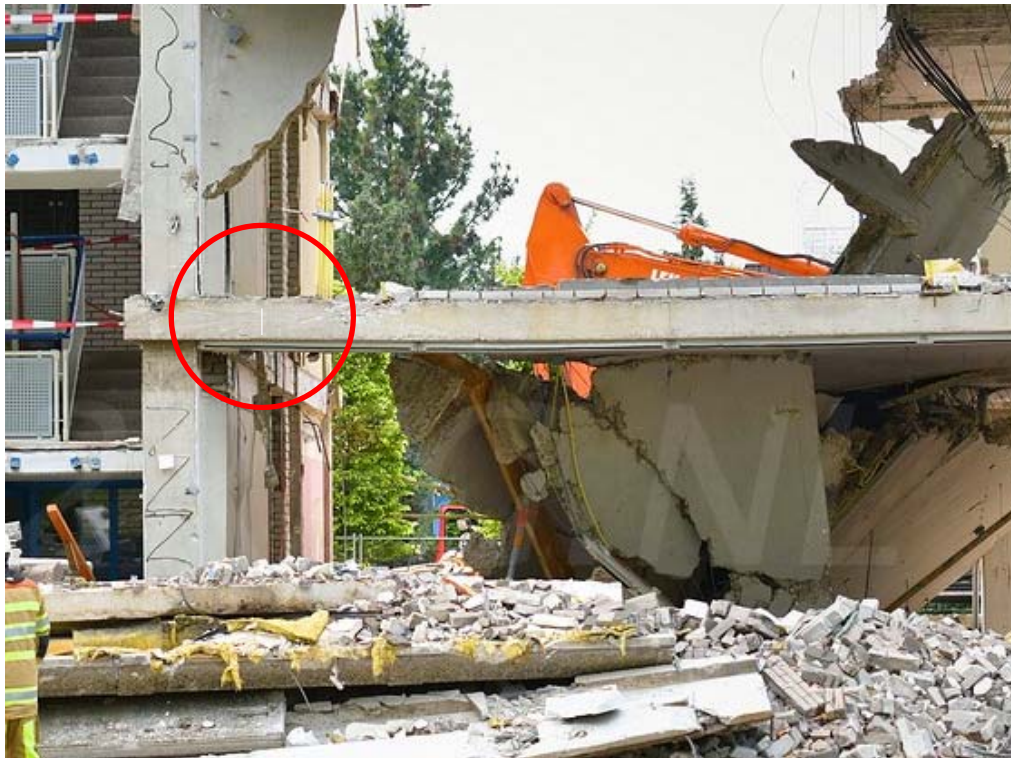
Foto 39: Randstrook 1^e verdiepingvloer niet doorgezaagd (foto: AD).

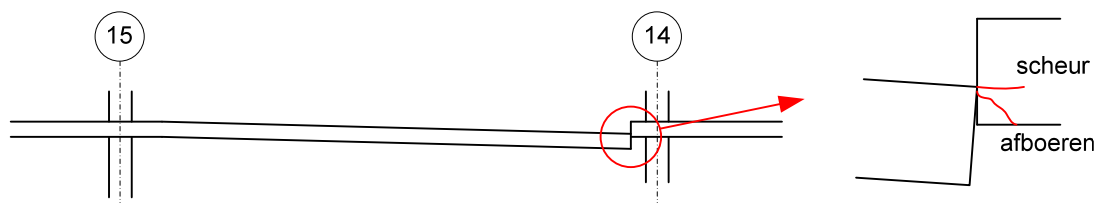
Op diverse locaties is sprake van horizontale scheuren op het hechtvlak tussen breedplaat en het beton dat daarop is gestort, of net daarboven. Ook ontbreekt op diverse locaties beton aan de onderzijde. Deze schades zijn vermoedelijk ontstaan doordat de vloer klem loopt tijdens het naar beneden vallen, waarbij de vloer min of meer roteert om een lijn aan de andere zijde van de vloer (as 15). Het bedoelde mechanisme is indicatief aangegeven in figuur 17.

Figuur 17: Klemlopen van de vloer tijdens bezwijken.
