## **Inventarisatie bomen**

Johan de Wittlaan 12 B-C-D, Woerden

Projectnummer: PFBV21.187.TH

Datum: 23 mei 2023

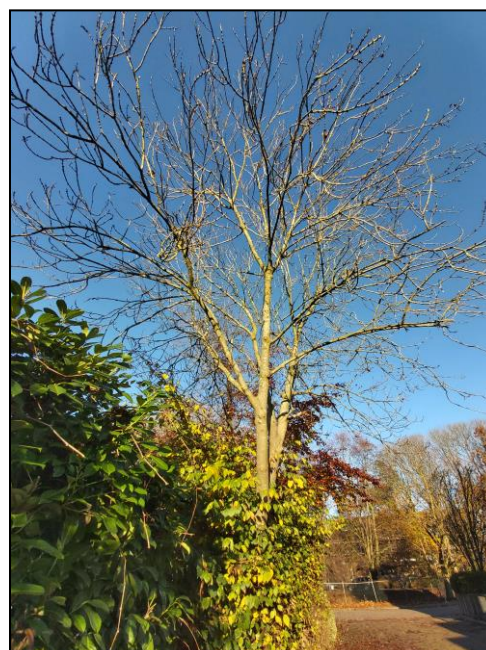
**Figuur 2: Boom 2**

Soort	Gewone es ( <i>Fraxinus excelsior</i> )
Hoogteklasse	6-12 m
Kroondiameter	8 m
Stamdiameterklasse	15 -30 cm
Conditie	Goed
Toekomstverwachting	>15 jaar

Boom **1-2-3** zijn goedgekeurd betreffende boomveiligheid. Bij deze bomen zijn geen (grove) gebreken of afwijkingen geconstateerd die voor een verhoogd risico voor de omgeving zorgen. Boom 2 heeft echter enkele laaghangende takken gevormd. De minimale vrije doorgangshoogte van 4.5 meter wordt hier niet gehaald. Om schade aan passerende voertuigen te voorkomen wordt aanbevolen de laaghangende takken van de boom te snoeien. De groenstrook rondom de bomen is in redelijke staat.

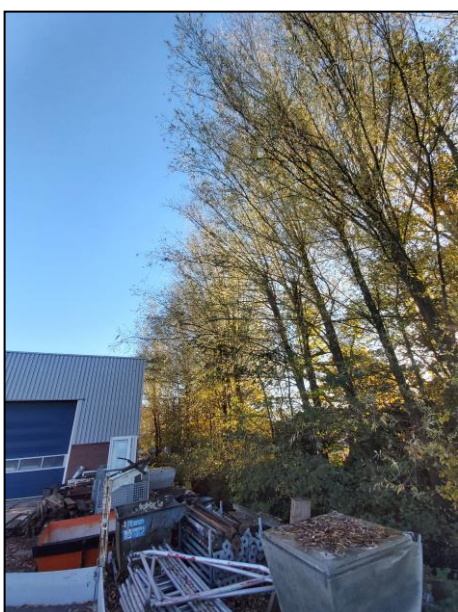
Aan de zuidkant van het projectgebied, op het aangrenzende perceel van ProRail, is een singel met voornamelijk wilgen aanwezig. Tussen de wilgen in staan enkele esdoorns, zwarte elzen en gewone essen. De bomen in de singel verkeren over het algemeen in een goede conditie en hebben ook een goede toekomstverwachting. De wilgen zijn in het verleden geknot geweest op ongeveer 8 tot 10 meter hoogte. Echter hebben de bomen hier reeds 6 tot 8 meter schot bovenop gevormd. Ook zijn de wilgen breed uitgegroeid/uitgezakt, waardoor de takken tot vlak bij/tegen de bebouwing van de bedrijfspanden aan groeien. Dit is het gevolg van verwaarloosd onderhoud.

***Figuur 3: De Singel met voornamelijk wilgen aan de zuidkant van het projectgebied***

Zoals eerder beschreven is onderhoud al lange tijd niet uitgevoerd in de singel. De wilgen hebben veel schot gevormd bovenop de plek waar deze eerder geknot zijn geweest. Doordat de aanhechting van het nieuwe schot minder sterk is op de knotplek, zijn veel takken uitgezakt en richting de bedrijfshallen gegroeid. Het risico is dat deze takken verder uitzakken en voor onveilige situatie en schade zorgen wanneer op den duur de takken uitbreken. Op korte termijn zijn daarom enkele beheermaatregelen noodzakelijk:

- Om uitbreken van de takken te voorkomen, dienen de wilgen opnieuw geknot te worden tot op de oude knotplek. Hierdoor wordt tevens het grootste deel van de overhangende takken richting het bedrijfspand verwijderd. Het knotten van de wilgen kan het beste plaatsvinden in de winterperiode (december t/m februari).
- Takken die na het knotten nog over de watergang richting de bedrijfshallen groeien, dienen ook tot de erfgrans terug gesnoeid te worden.

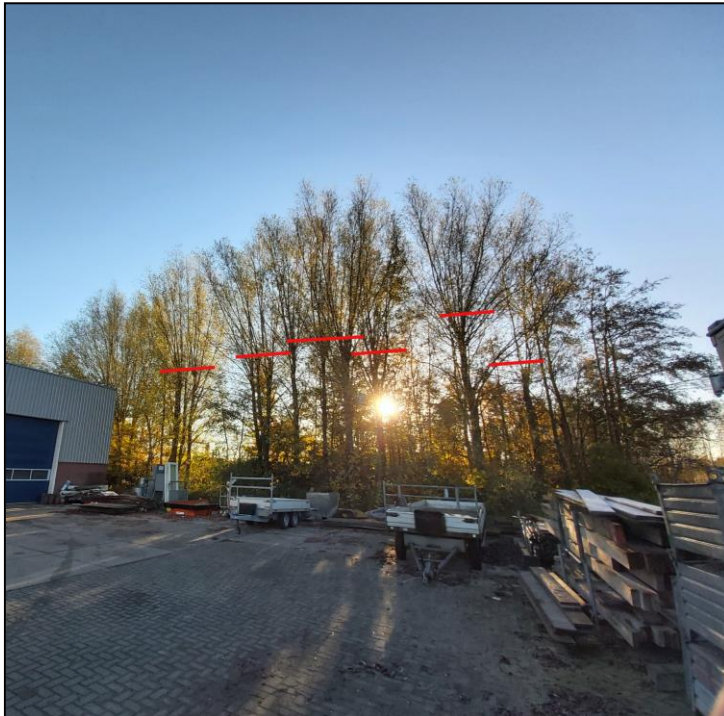
***Figuur 4: Snoeilijnen geven aan tot waar de wilgen gesnoeid moeten worden***

- 1x per 3 jaar knotten van de wilgen. Beste tijd van uitvoering is de winterperiode (december t/m februari). Door het knotten van de wilgen wordt ook de schaduwwerking (zon-derving) op de percelen van de nieuw te bouwen woningen beperkt.
- Schonen singel van opslag
- Eventueel verwijderen van dode bomen etc.
