# Exercitieveld – Bomen

*Status: Definitief*

## Oplegnotitie

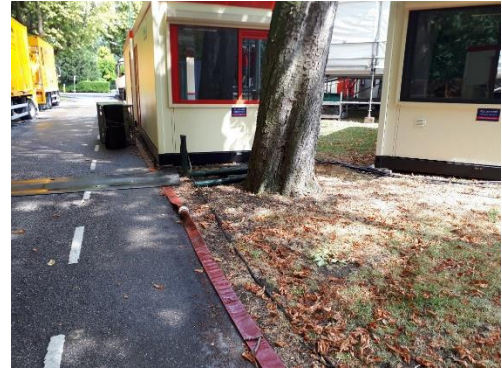
Figuur 2: Schade aan de boom en de groeiruimte

In de huidige situatie zijn twee knelpunten te benoemen, Figuur 2:

1. De bomen worden onvoldoende beschermd tijdens evenementen waardoor schades frequent ontstaan met een negatief effect op de levensduur van de bomen;
2. Zwaar materiaal en materieel staat/rijdt dichtbij de bomen waardoor de grond is verdicht. Het gevolg is onvoldoende kwalitatief goede ondergrondse groeiruimte voor de bomen met een negatief effect op de levensduur van de bomen.

Met maatregelen kunnen de huidige knelpunten door het gebruik worden aangepakt:

- Tegengaan bodemverdichting; Door het zogenoemd “ploffen” van de ondergrond wordt verdichting verminderd en kan de bodem deels weer beworteld worden. Deze maatregel moet periodiek herhaalt worden;
- Bescherming; Met (tijdelijke) fysieke bescherming, duidelijke en heldere afspraken over het vrijhouden van kroonprojecties, wordt schade aan bomen voorkomen tijdens evenementen. Een evenementen inrichtingsplan met aan- en afvoer routes voorkomt verdere schade. Handhaving van deze afspraken is essentieel hierin en mogelijk moeten boeteclausules opgenomen worden.

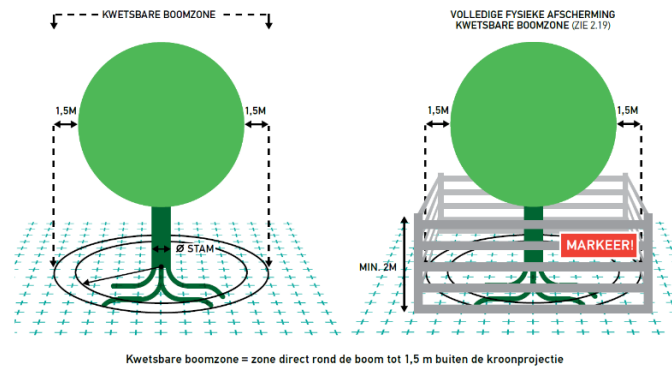
Figuur 3: Voldoende groeiruimte en schades voorkomen voor de bomen

Voor de toekomst dient er gestreefd te worden naar dubbele bomenrij waarbij extra aandacht moet worden gegeven aan een mooi eindbeeld en lange levensduur, passend bij de monumentale status. Aandachtspunten hierbij zijn voldoende en kwalitatief goede boven- en ondergrondse groeiruimte en schades aan de bomen/groeiruimte dient te worden voorkomen om nieuwe bomen een maximale levensduur te geven, zie Figuur 3.

Om dit streefbeeld te bereiken moeten de eerder benoemde maatregelen voor de bescherming van de ondergrondse ruimte en het voorkomen van fysieke schade worden uitgevoerd. De fysieke bescherming moet in afstemming met de evenementenorganisaties worden doorgevoerd. Het aanbrengen van het ondergrondse systeem is alleen mogelijk wanneer dit in 2 of 3 fasen per kant wordt aangepakt. Hiervoor is het noodzakelijk om de laatste kastanjes in een rij te rooien zodat er een aaneengesloten groeiplaats gerealiseerd kan worden.
