MCGR Holding International BV

Verkennd bodemonderzoek op de locatie
aan de Johan de Wittlaan 12 te Woerden

Projectnummer: 200377/am/sh_V02

Datum: 8 juni 2021

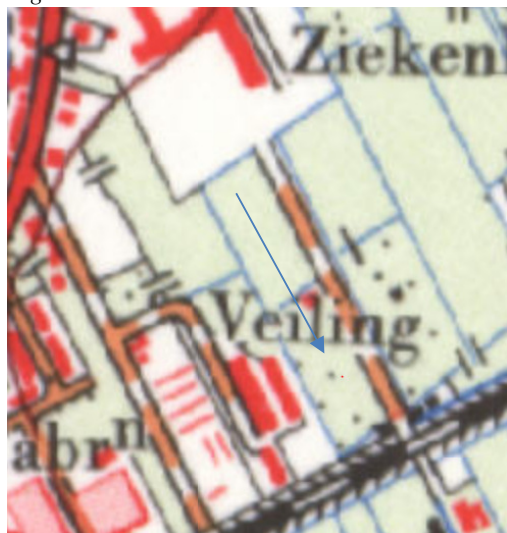
Figuur 1: situatie 1979

Op de locatie heeft een voormalige boomgaard gestaan. Op de locatie heeft aan de straatzijde (kadastraal perceel nr. 6868) een slootdemping gelegen. Het is onbekend waar de sloot mee is gedempt.

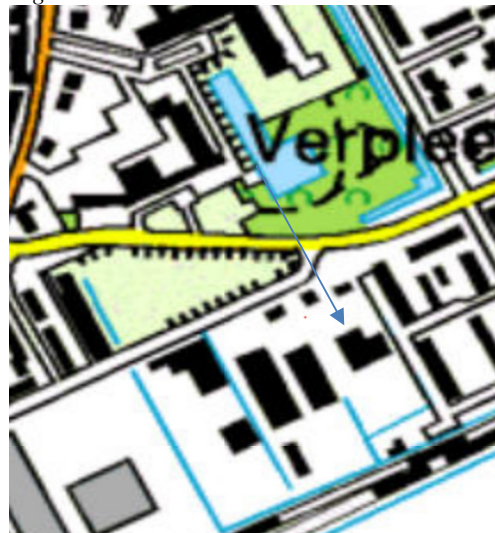
Figuur 2: situatie 1999

Op huisnummer 12b is een taxibedrijf met een eigen pompeiland aanwezig geweest. Ter plaatse van het pompeiland zijn 2 ondergrondse dieseltanks aanwezig geweest. Deze tanks zijn in 2009 gereinigd en gesaneerd. De saneringscertificaten zijn bijgevoegd in bijlage 4. Voorafgaand aan de verwijdering van de ondergrondse tanks is in maart 2009, door Moerdijk Bodemsanering BV, een verkennend bodemonderzoek uitgevoerd ter plaatse van de ondergrondse tanks (kenmerk 519.80.091.r1). Tijdens dit onderzoek zijn in de vaste bodem en in het grondwater ter plaatse van de tanks geen verhoogde gehalten aan oliecomponenten aangetoond.
