## MCGR Holding International BV

**Aanvullend bodemonderzoek** op de locatie  
aan de Johan de Wittlaan 12 te Woerden

*Projectnummer:* 220153/am/sh

*Datum:* 18 maart 2022

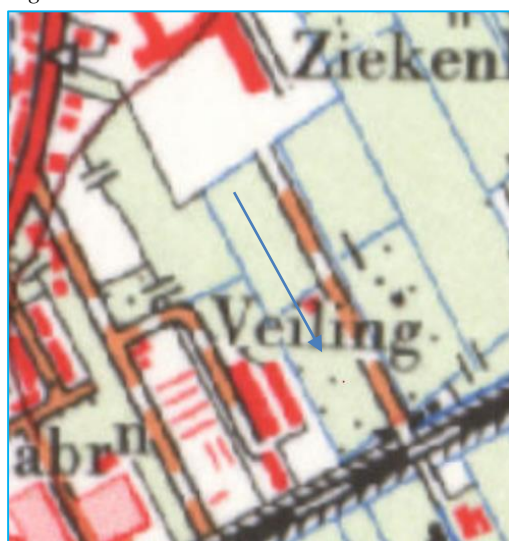
Figuur 1: situatie 1979

Op huisnummer 12b is een taxibedrijf met een eigen pompeiland aanwezig geweest. Ter plaatse van het pompeiland zijn 2 ondergrondse dieseltanks aanwezig geweest. Deze tanks zijn in 2009 gereinigd en gesaneerd. De saneringscertificaten zijn bijgevoegd in bijlage 4. Voorafgaand aan de verwijdering van de ondergrondse tanks is in maart 2009, door Moerdijk Bodemsanering BV, een verkennend bodemonderzoek uitgevoerd ter plaatse van de ondergrondse tanks (kenmerk 519.80.091.r1). Tijdens dit onderzoek zijn in de vaste bodem en in het grondwater ter plaatse van de tanks geen verhoogde gehalten aan oliecomponenten aangetoond.

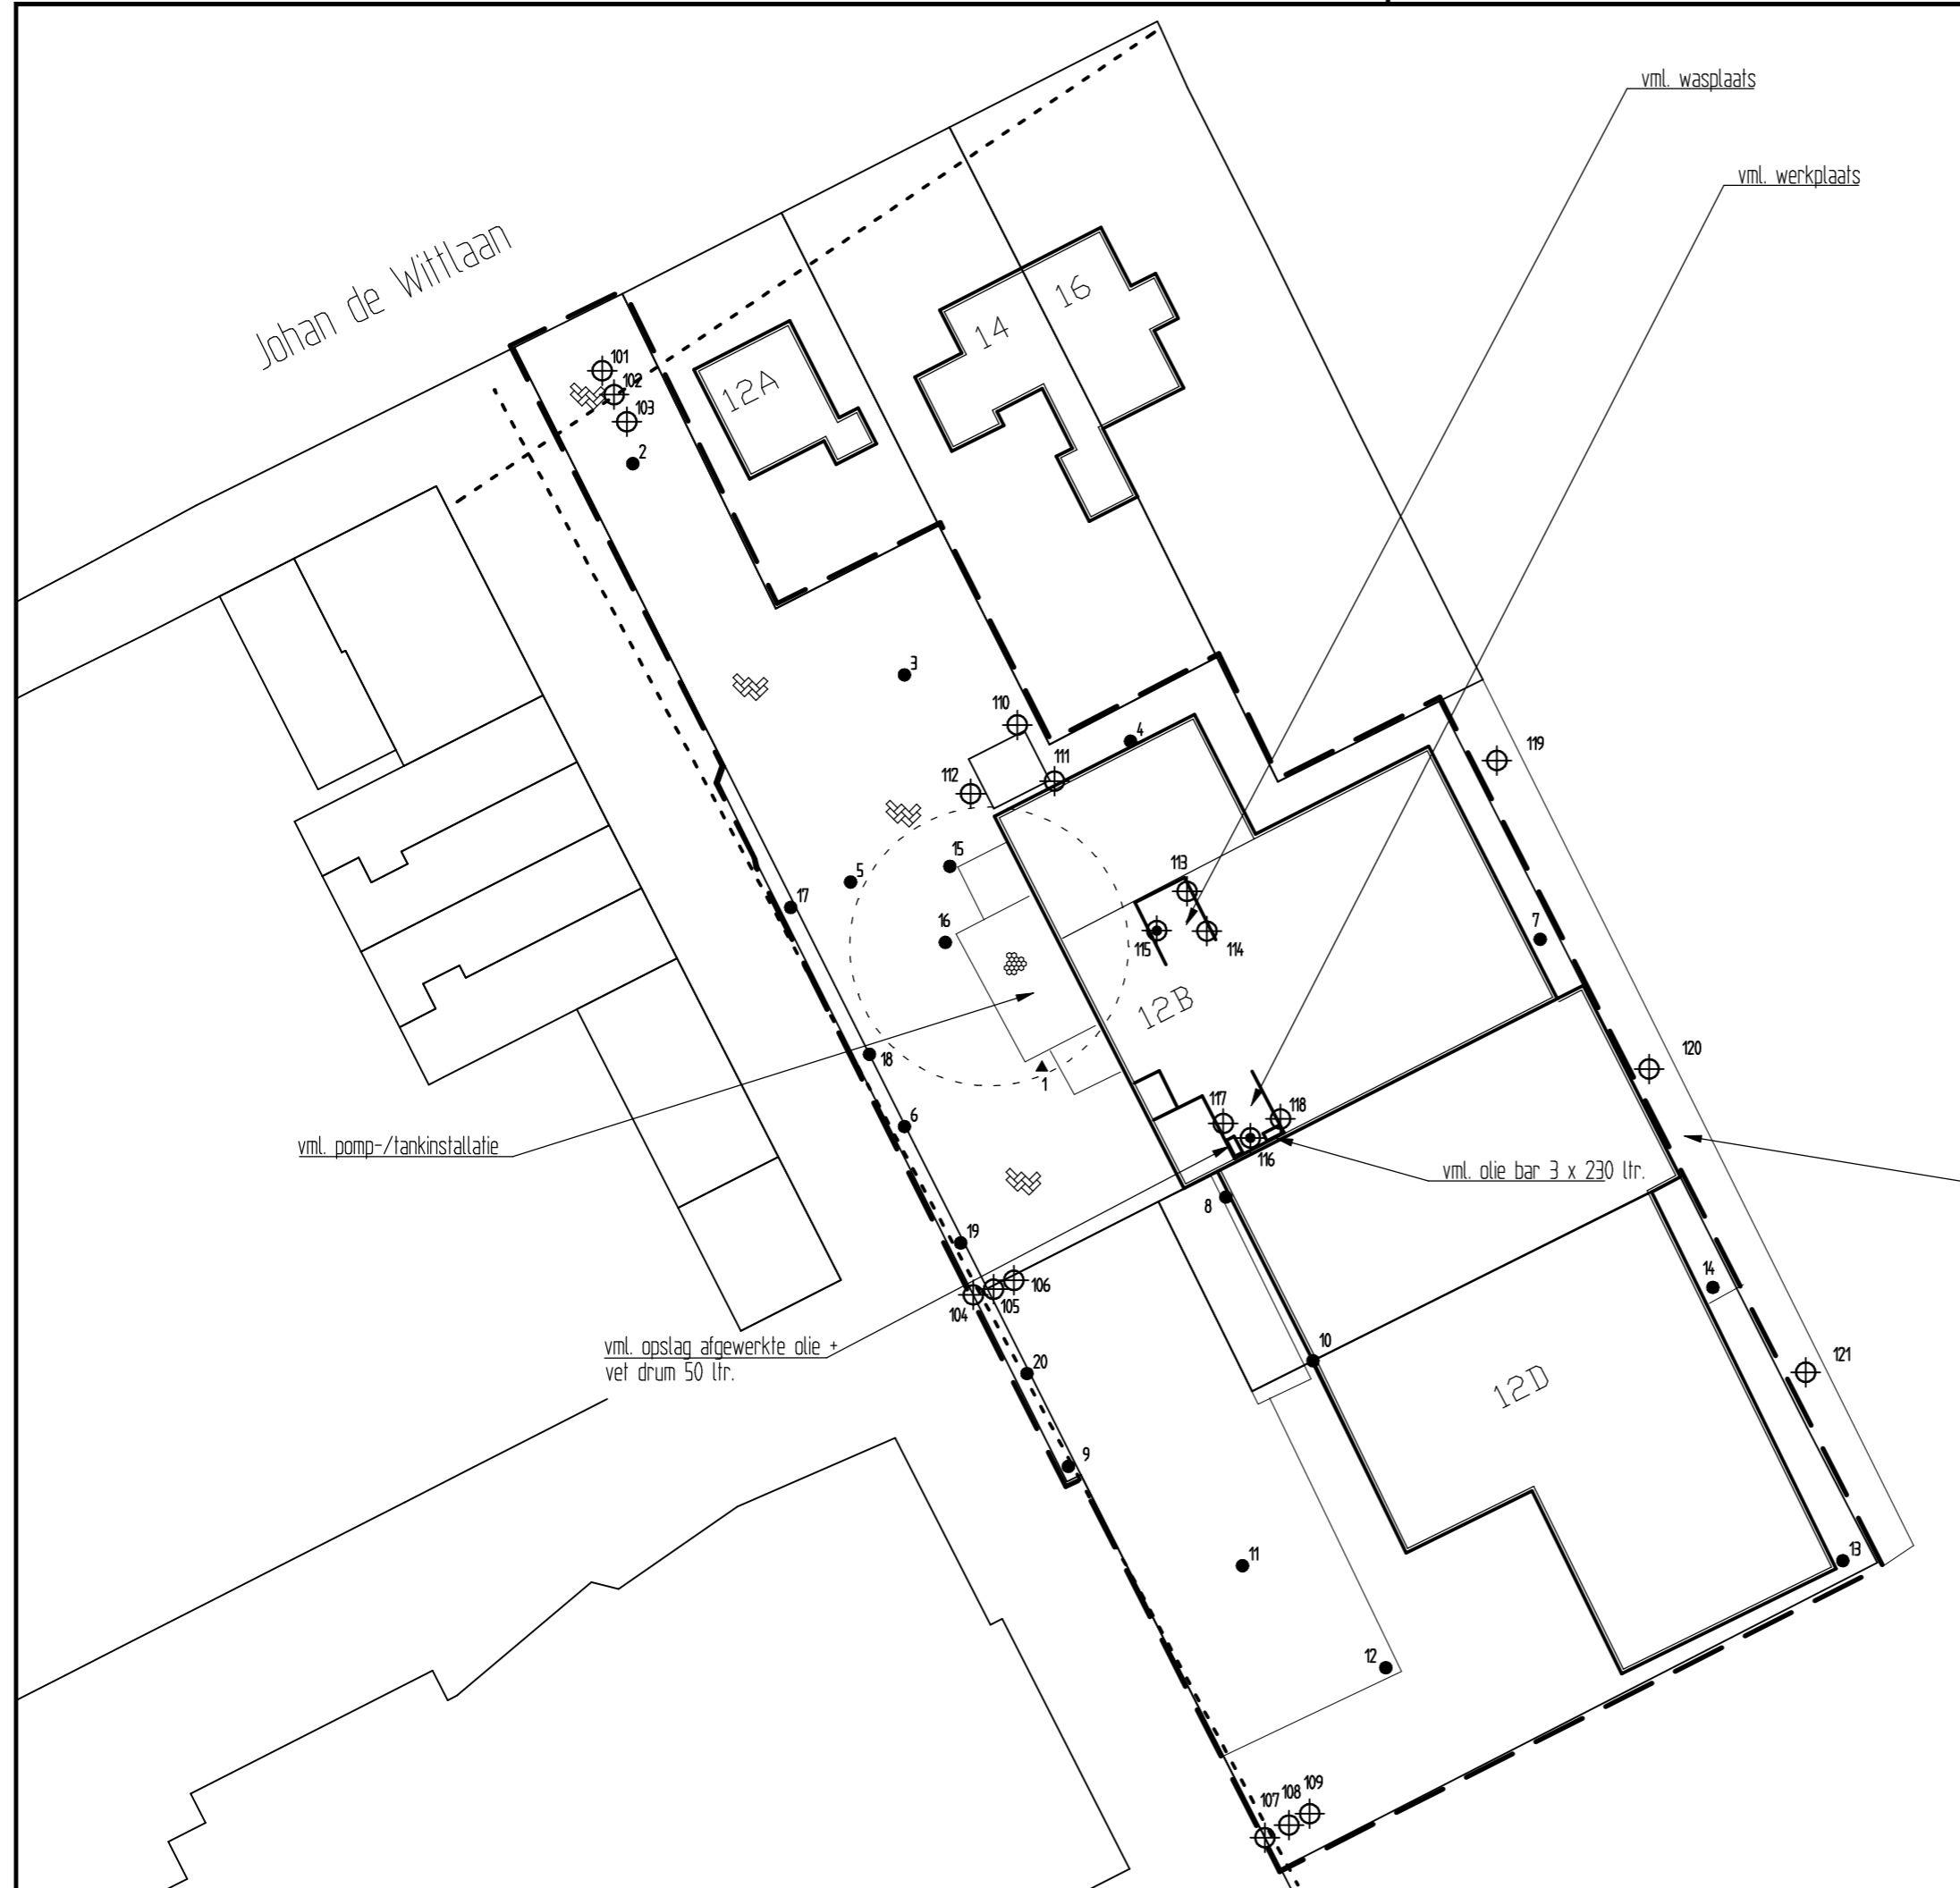
Situatie met monsterpunten en peilbuis

- boring met nummer aanvullend onderzoek
- peilbuis met nummer aanvullend onderzoek
- boring met nummer voorgaand onderzoek
- peilbuis met nummer voorgaand onderzoek
- ligging vml. sloottrace (obv Geoid Client ODRU)

Het veldonderzoek is uitgevoerd op 10 en 17 maart 2022 door de gecertificeerde medewerker dhr. J. Molenkamp van Hunneman Milieu-Advies Raalte BV. Voor het aanvullend bodemonderzoek zijn 21 handboringen uitgevoerd (101 t/m 121), waarvan 2 boringen zijn afgewerkt als peilbuis. De maximale boordiepte bedraagt 3,0 m-mv. Voor de situatie van de monsterpunten en peilbuizen verwijzen wij naar tekening 1-1.
