Snellerpoort Bouwveld B0

Bijlage 1 Stedenbouwkundig Plan 01.10.2019

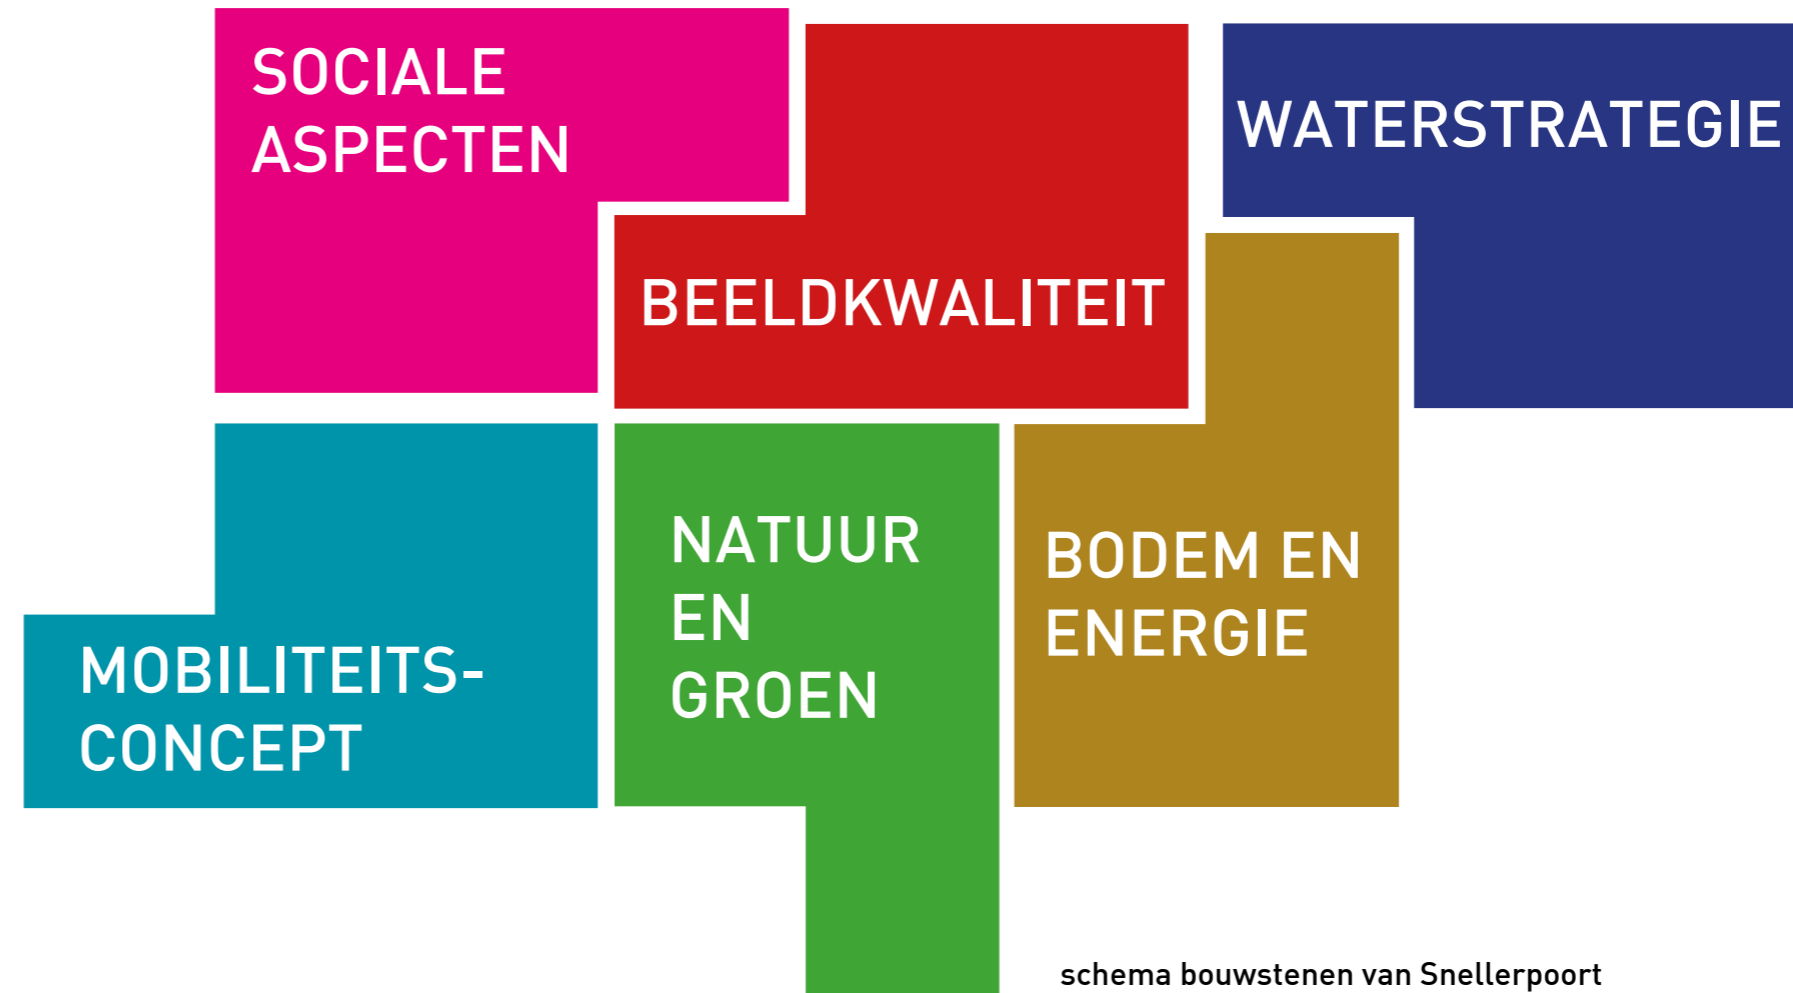
schema bouwstenen van Snellerpoort

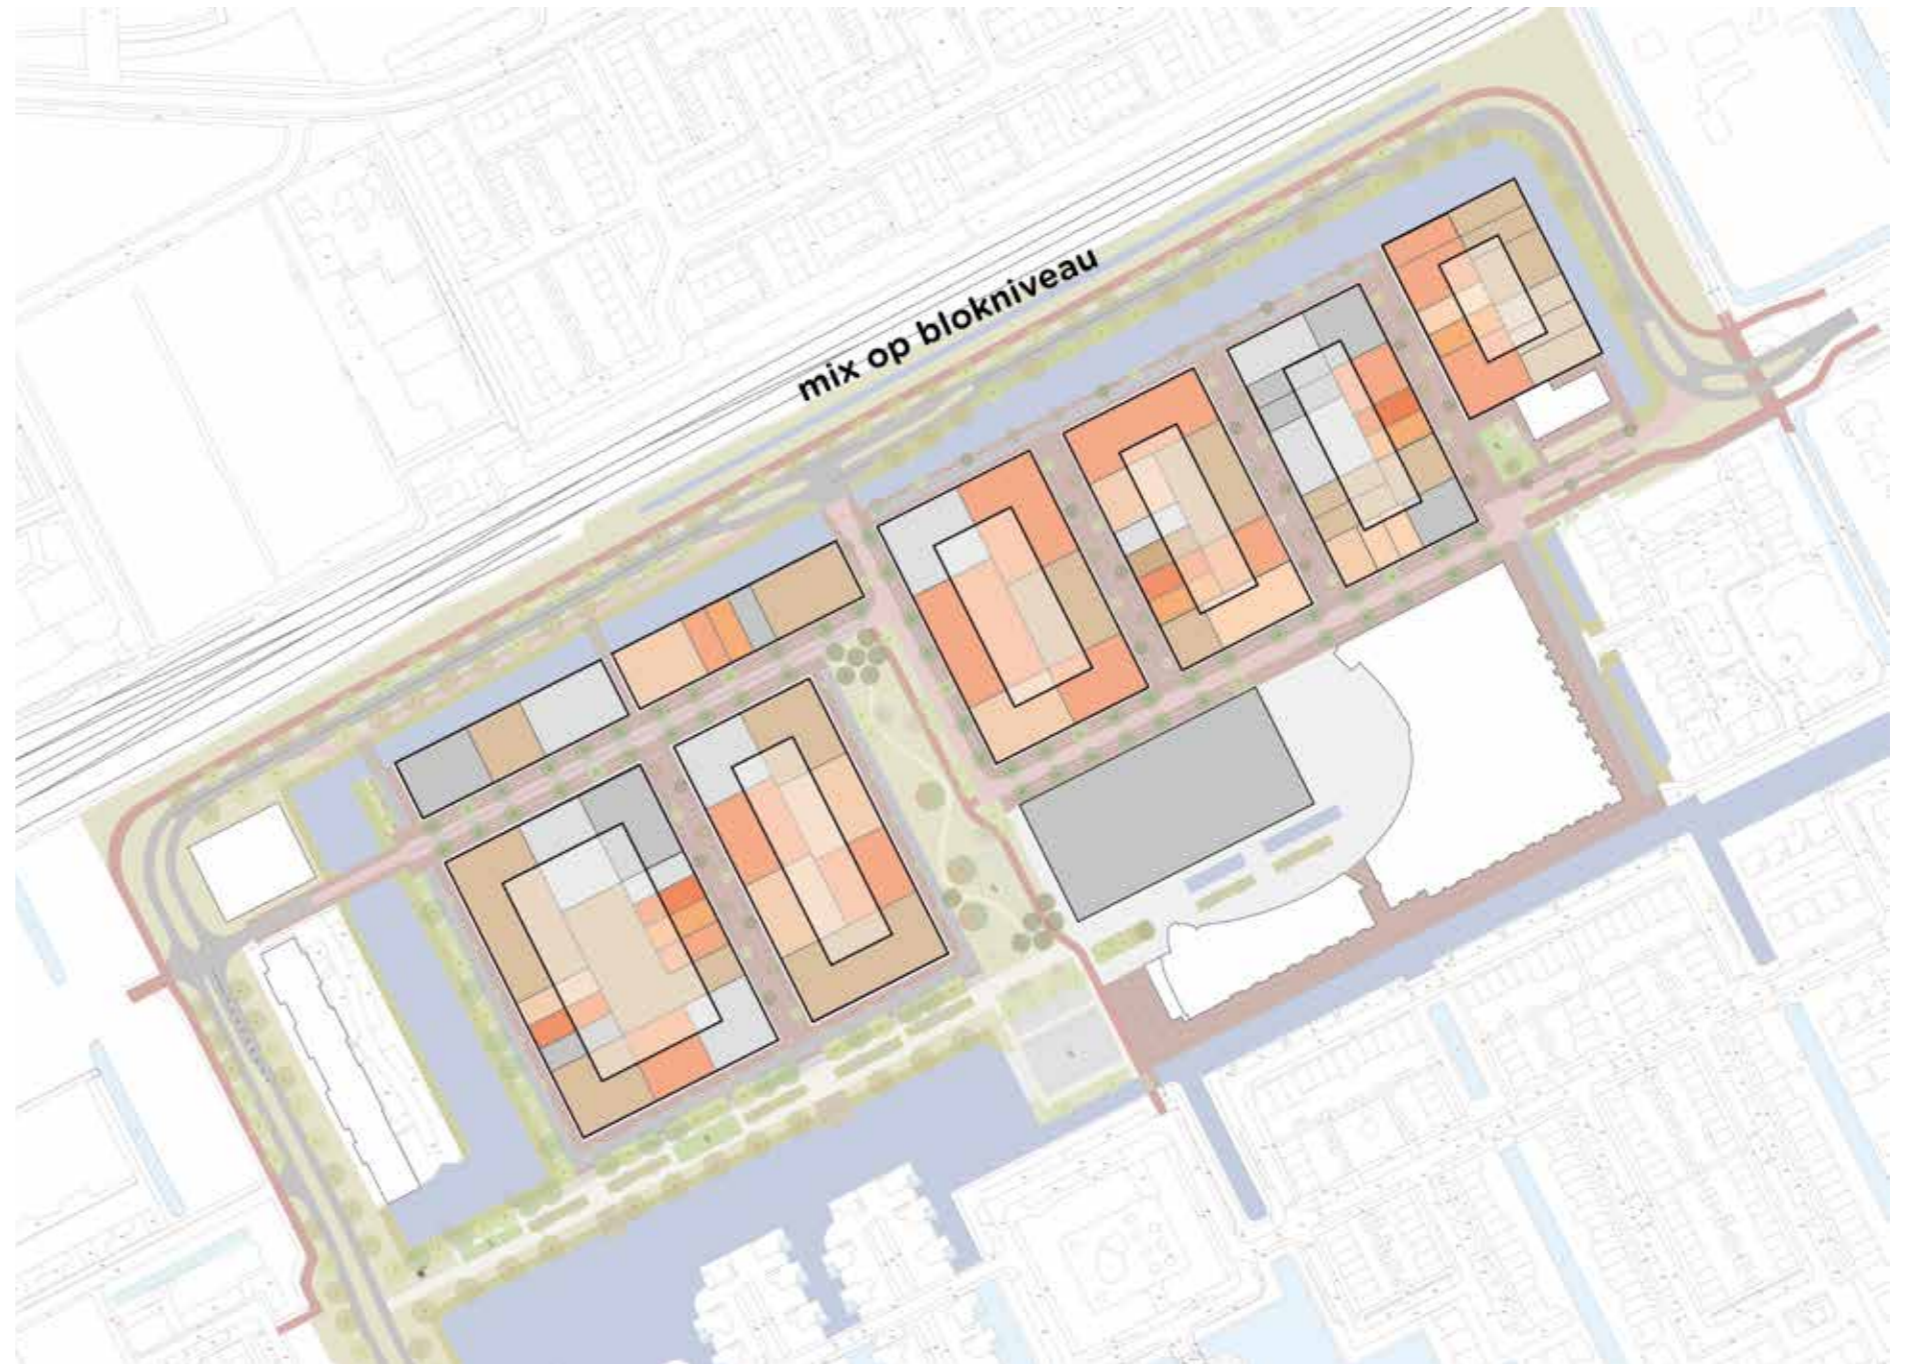
Samenhang creëren door:

- bebouwingseenheden met korrelgrootte van 3-4 beuken
- beuk appartementen gelijk of maximaal 1,5 keer beukmaat grondgebonden woningen
- particuliere opdrachtgeverschap heeft pandsgewijze uitstraling in een rij van maximaal vier tot zes woningen
- kleurverschillen in baksteen per korrel volgens kleurenpalet in de kavelpaspoorten

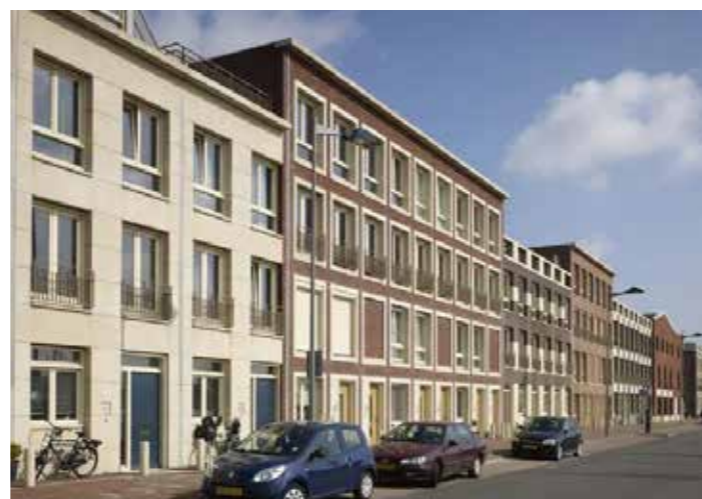
bebouwingseenheden met korrelgrootte van 3-4 beuken

korrel 3-4 beuken, Rotterdam Katendrecht

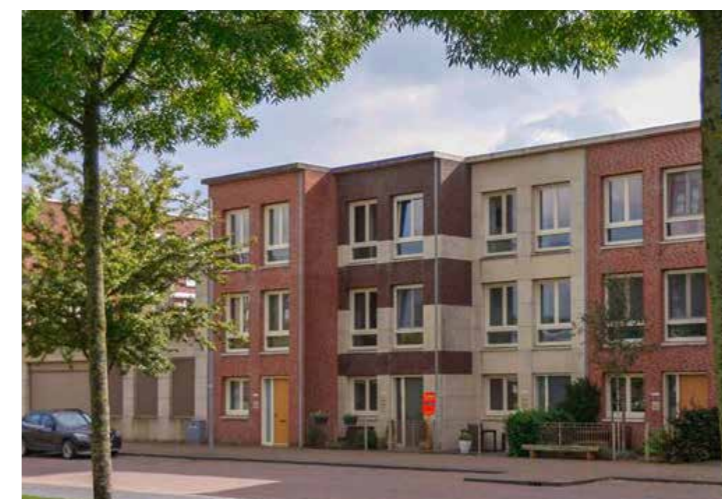
PO-kavels met korrel van één beuk

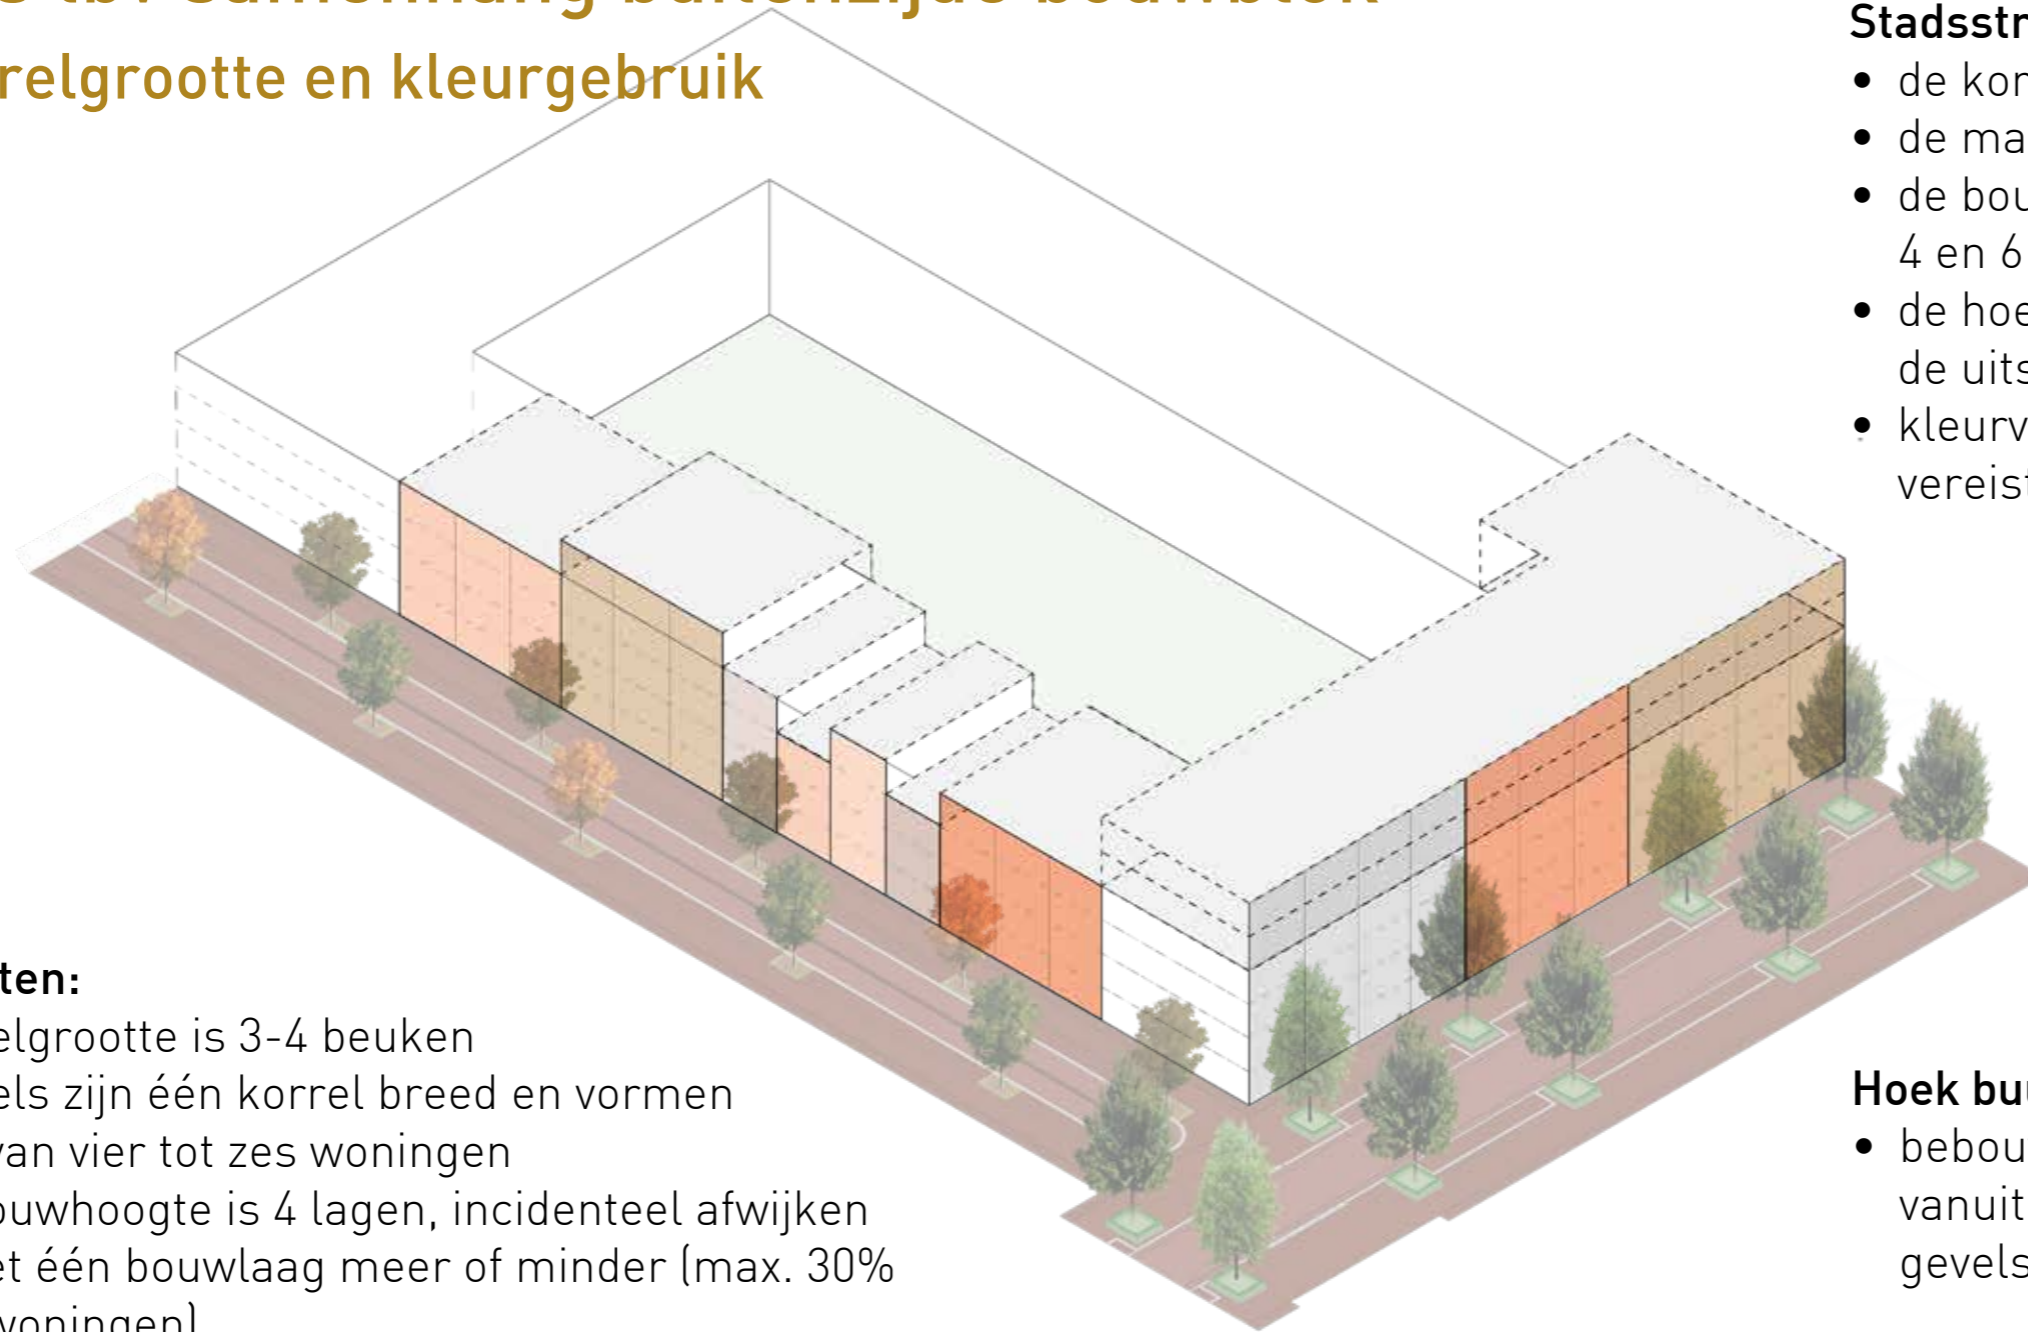
Blokniveau: Regels tbv samenhang buitenzijde bouwblok - in korrelgrootte en kleurgebruik

Stadsstraten en promenade:

- de korrelgrootte is 3-4 beuken
- de maximale breedte bedraagt 20 meter
- de bouwhoogte is afwisselend tussen 4 en 6 lagen
- de hoekbebouwing heeft aan beide zijden de uitstraling van een voorkant
- kleurverschil in baksteen per korrel vereist

Hoek buurtstraat/stadstraat of promenade:

- bebouwing is overhoeks ontworpen. De vanuit het straatbeeld zichtbare (hoge) gevels zijn in dezelfde stijl ontworpen

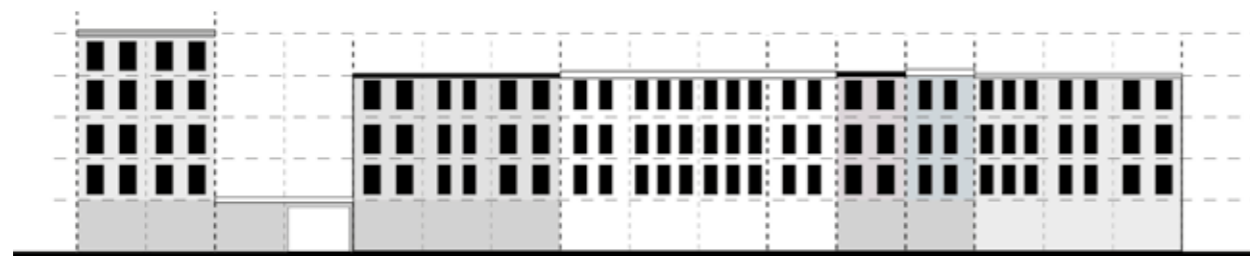
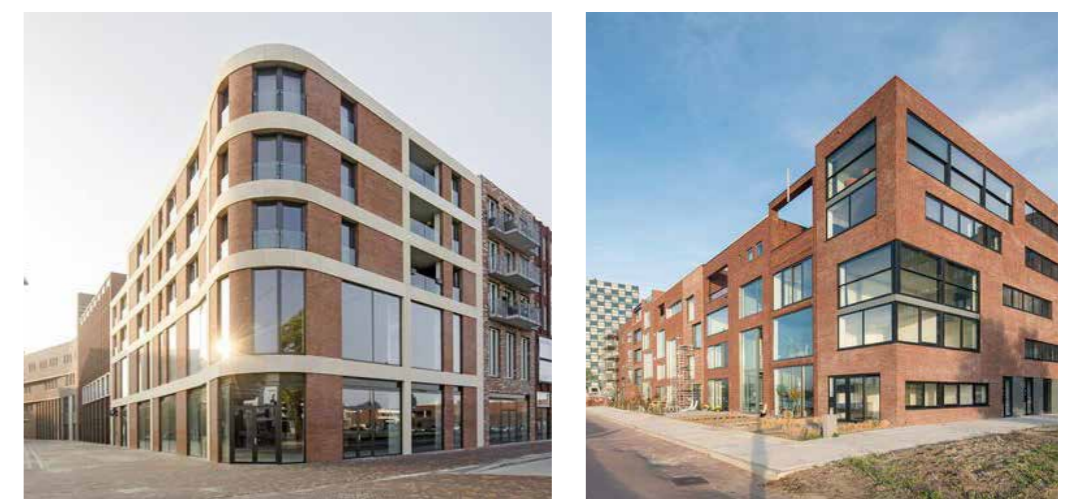
bebouwingseenheden met korrelgrootte van 3-4 beuken

hoekbebouwing met uitstraling van twee voorkanten

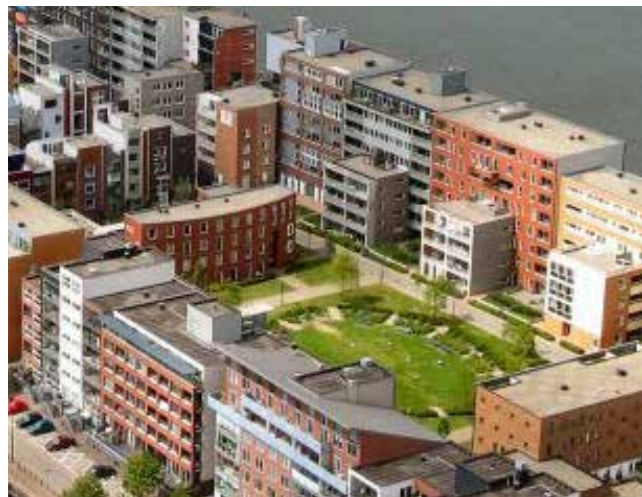
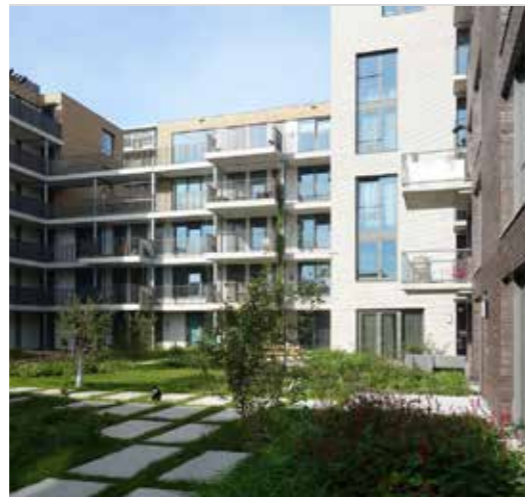
- de korrelgrootte is gelijk aan de buitenzijde
- de bouwhoogte is gelijk aan de buitenzijde
- de kleurverschillen zijn gelijk aan de buitenzijde

binnenkanten bouwblok: afspiegeling van buitenkanten

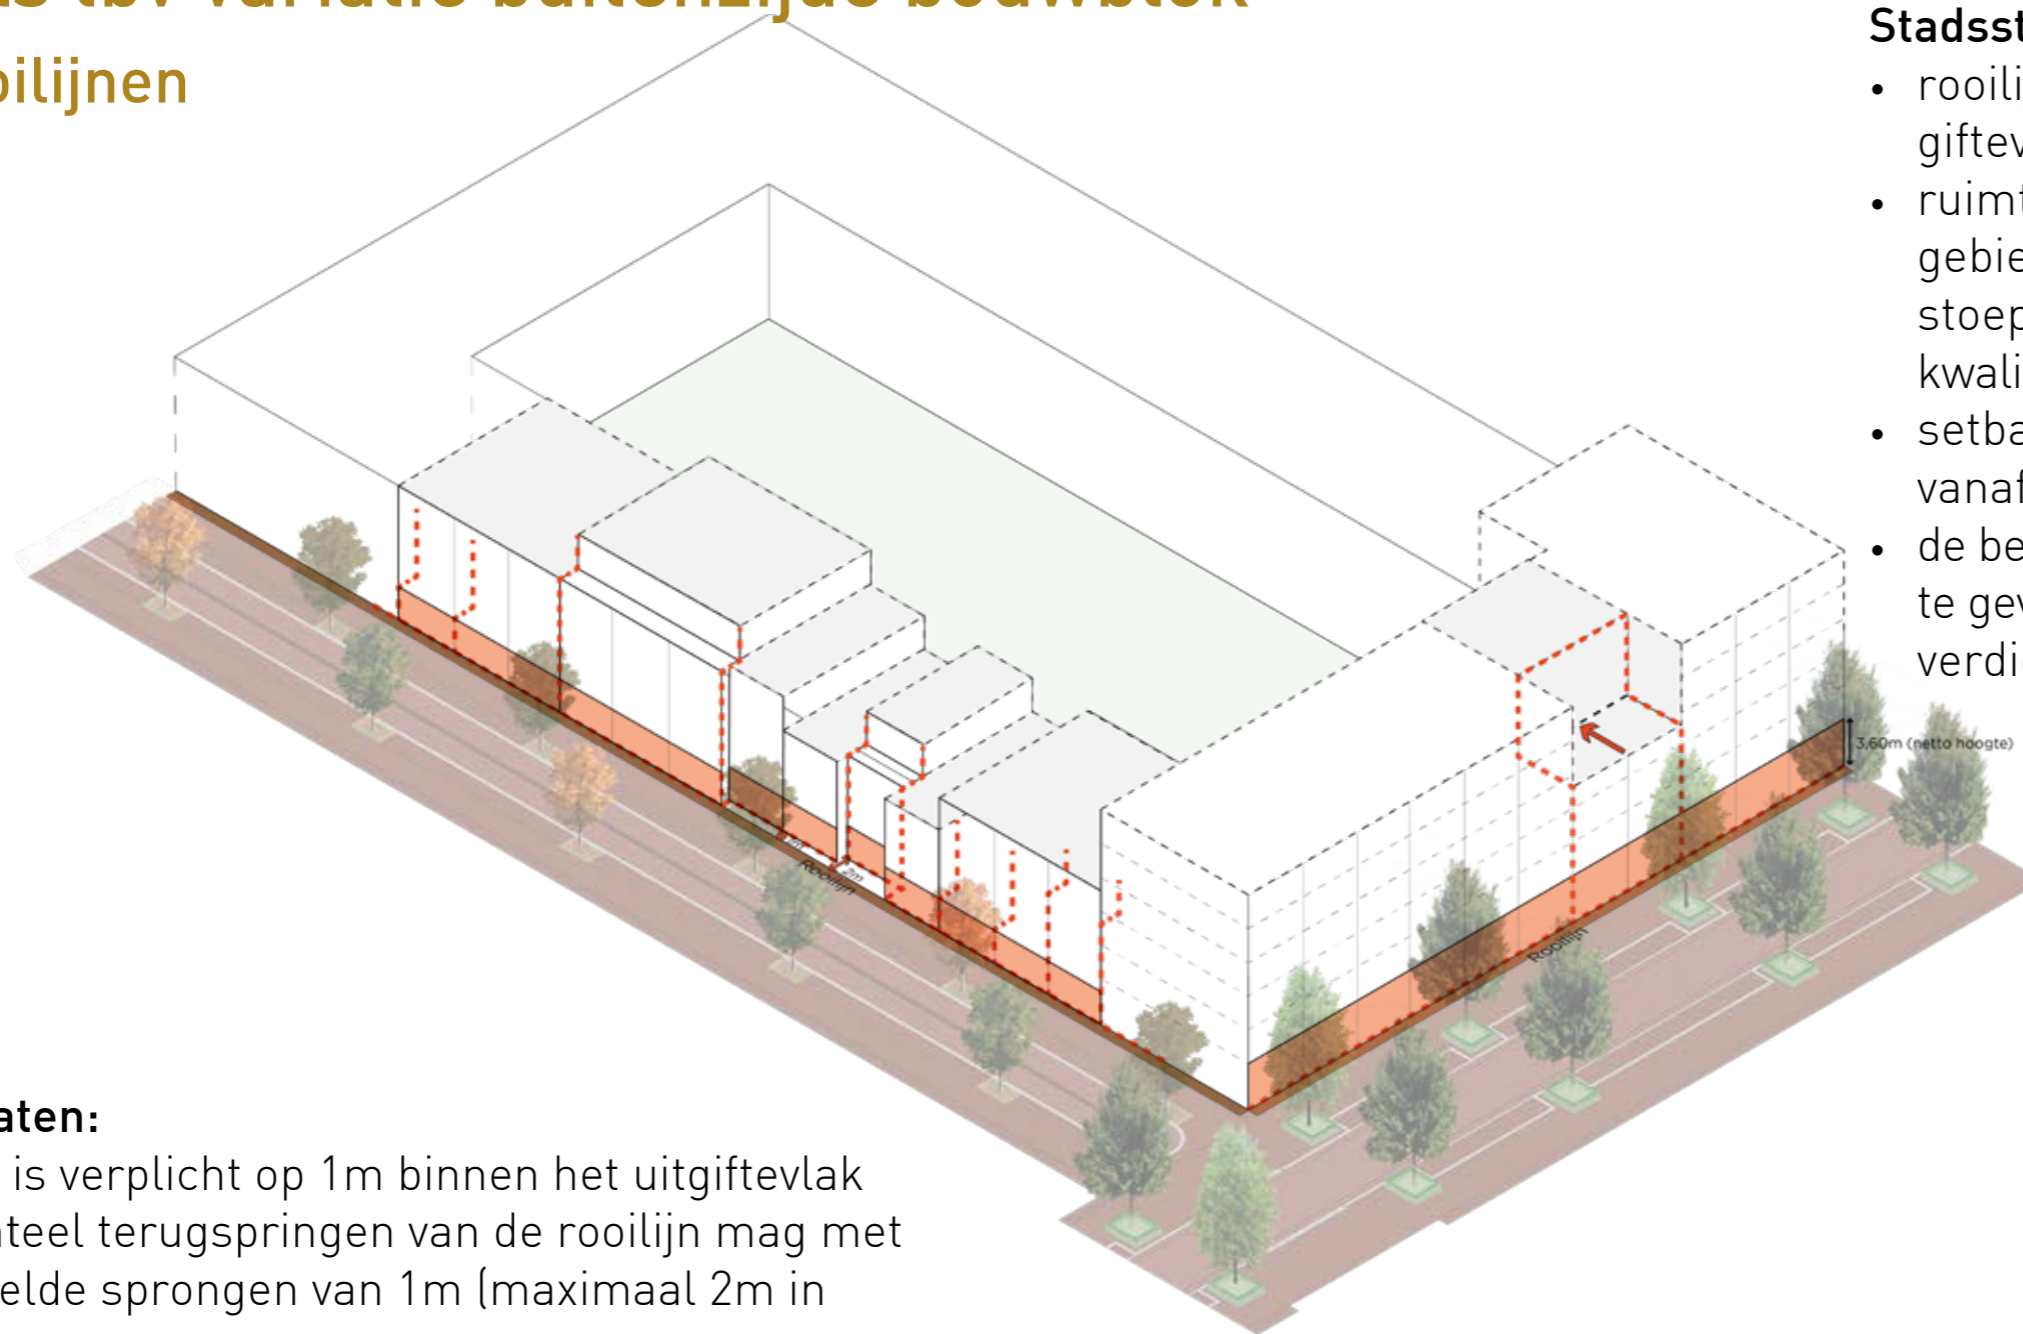
Blokniveau: Regels tbv variatie buitenzijde bouwblok

Stadsstraten en promenade:

- rooilijn is verplicht op 1m binnen het uitgiftevlak
- ruimte tussen bebouwing en openbaar gebied is vorm te geven als 'Woerdense stoep'; een overgangszone met verblijfskwaliteit, door de architect mee ontworpen
- setbacks in de bouwmassa toegestaan vanaf bouwlaag +4
- de begane grond is als levendige plint vorm te geven; hierbij wordt gestreeft naar extra verdiepingshoogte t.b.v. andere functies

Buurtstraten:

- rooilijn is verplicht op 1m binnen het uitgiftevlak
- incidenteel terugspringen van de rooilijn mag met gestaffelde sprongen van 1m (maximaal 2m in totaal)
- ruimte tussen bebouwing en openbaar gebied is vorm te geven als 'Woerdense stoep'; een overgangszone met verblijfskwaliteit, door de architect mee ontworpen
- setbacks in de bouwmassa toegestaan vanaf bouwlaag +1
- woonfunctie aan de straat is vereist ten behoeve van levendigheid

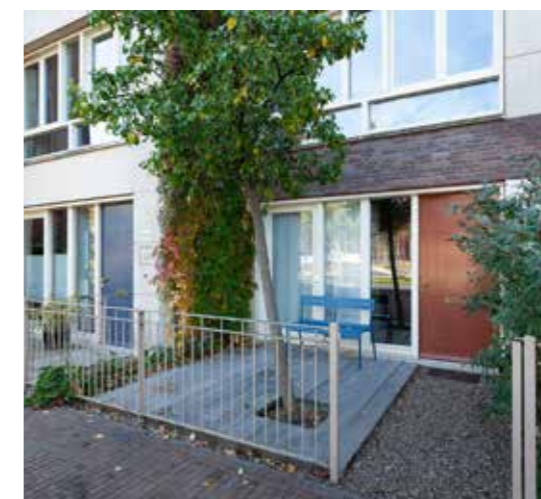
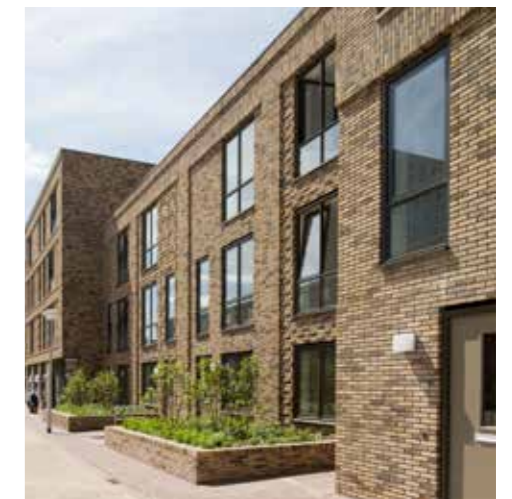
gestaffelde sprongen in de rooilijn

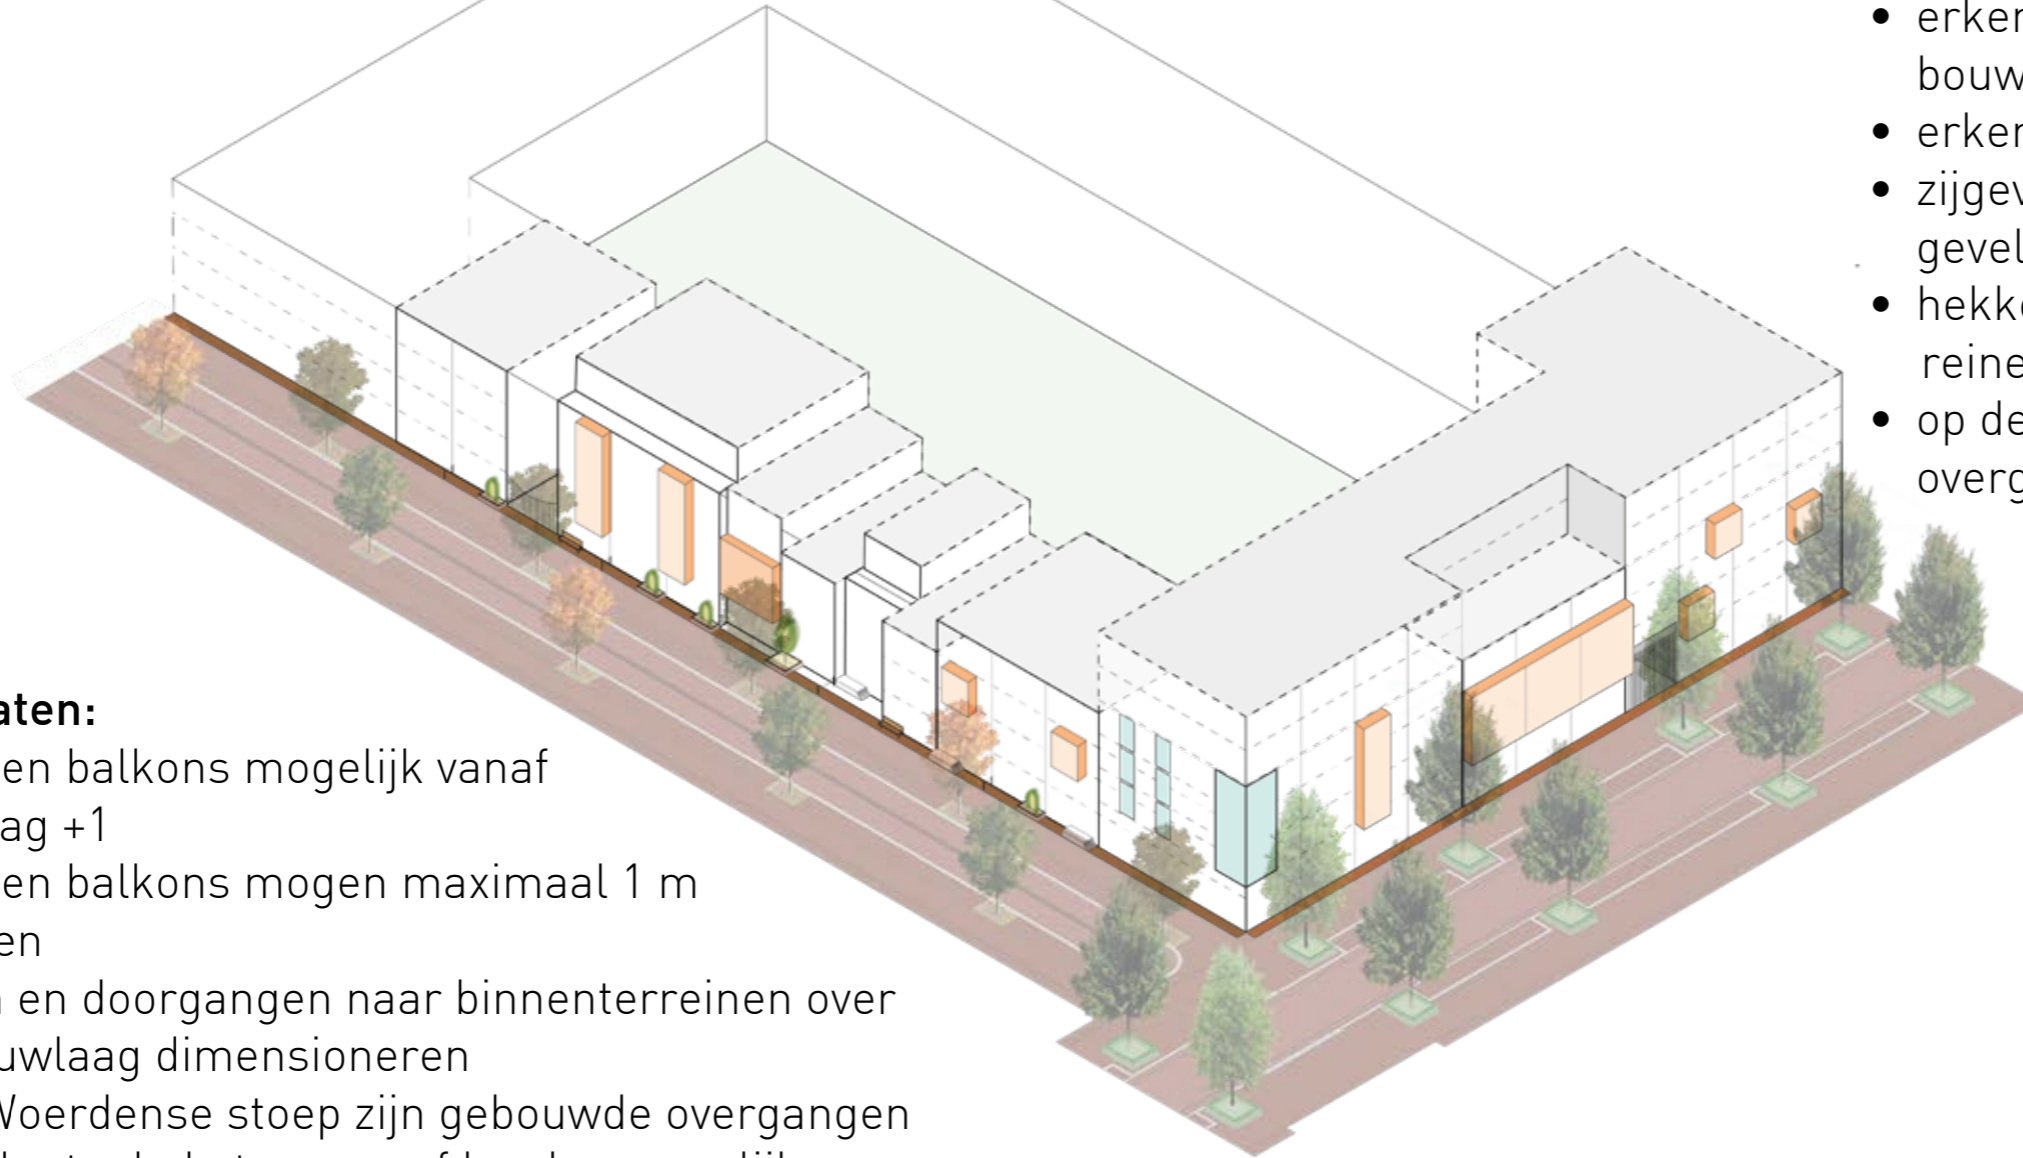
Blokniveau: Regels tbv variatie buitenzijde bouwblok - in verbijzonderingen architectuur

Buurtstraten:

- erkers en balkons mogelijk vanaf bouwlaag +1
- erkers en balkons mogen maximaal 1 m uitsteken
- hekken en doorgangen naar binnenterreinen over één bouwlaag dimensioneren
- op de Woerdense stoep zijn gebouwde overgangen zoals plantenbak, trappen of bordes mogelijk
- ondergeschikte bouwdelen mogen een afwijkend materiaalgebruik krijgen om het beeld te verrijken

Stadsstraten:

- hoeken accentueren voor uitnodigend karakter
- erkers en balkons mogelijk vanaf bouwlaag +1
- erkers/balkons max. 1m laten uitsteken
- zijgevels langs openbaar gebied als voor-gevel vormgeven
- hekken en doorgangen naar binnenterreinen over 2 bouwlagen dimensioneren
- op de Woerdense stoep zijn gebouwde overgangen zoals trap of bordes mogelijk

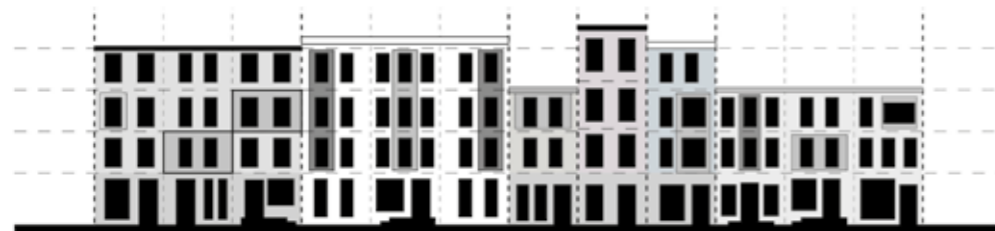
variatie door erkers, balkons en overgangen privé-openbaar

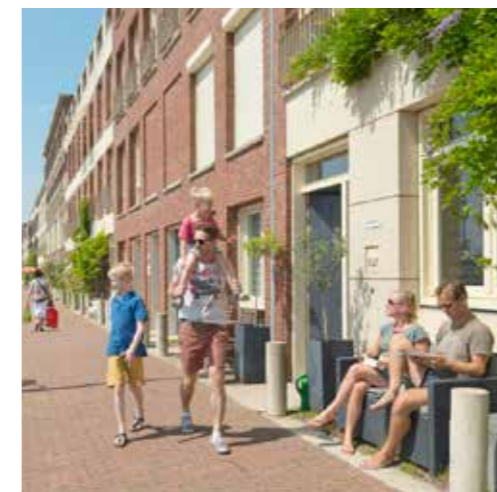
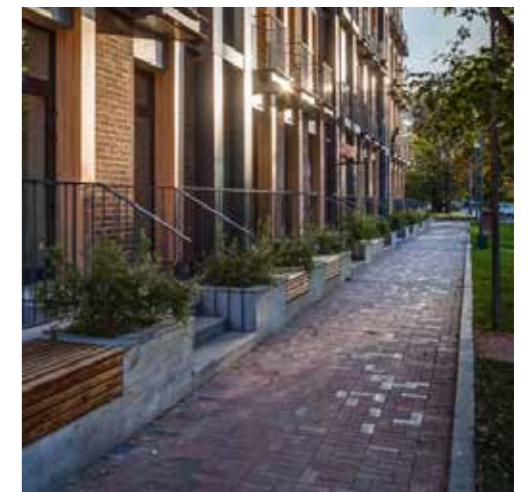
overgangszone privé-openbaar: Woerdense stoep rondom de bouwblokken

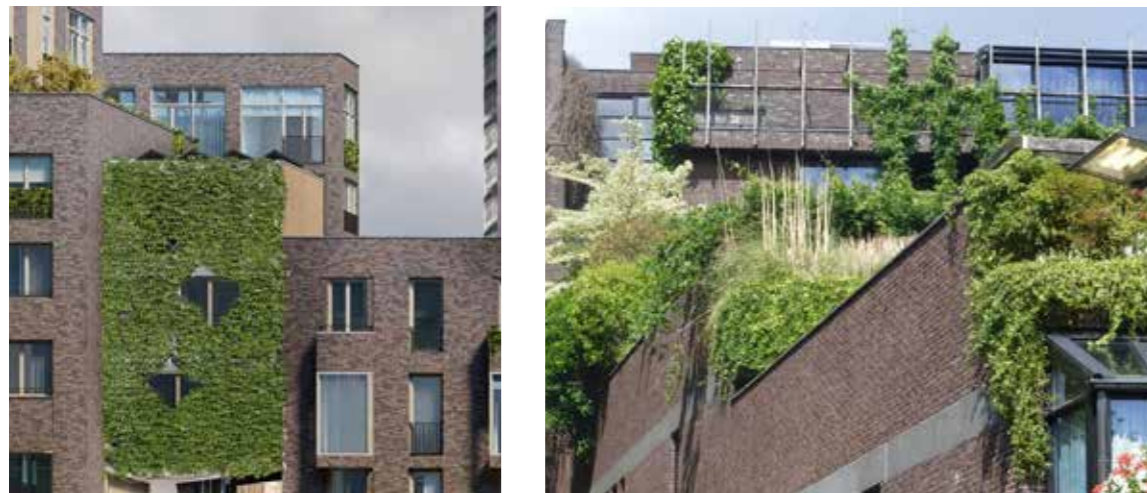
groene gevels en terrassen benodigen voorzieningen

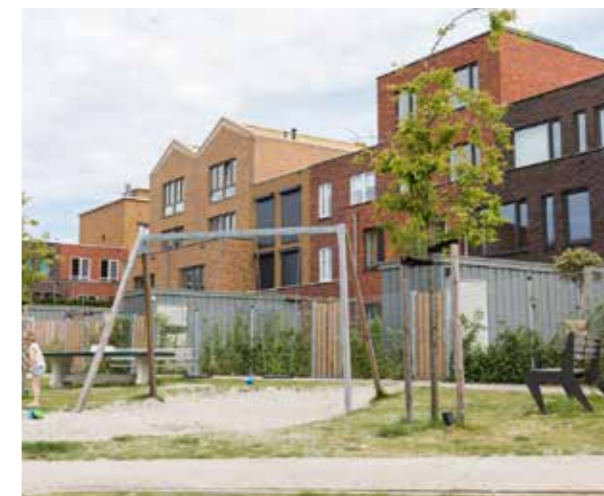
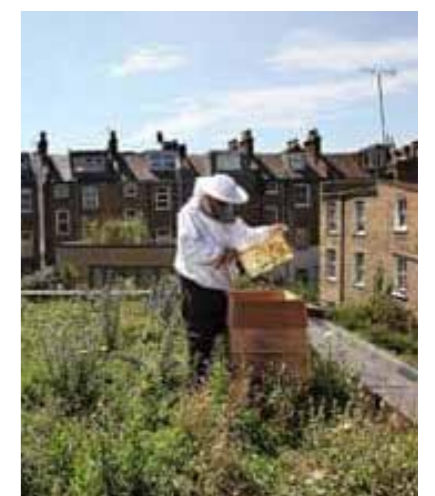
binnenterreinen bieden (ook) collectieve voorzieningen voor blokbewoners

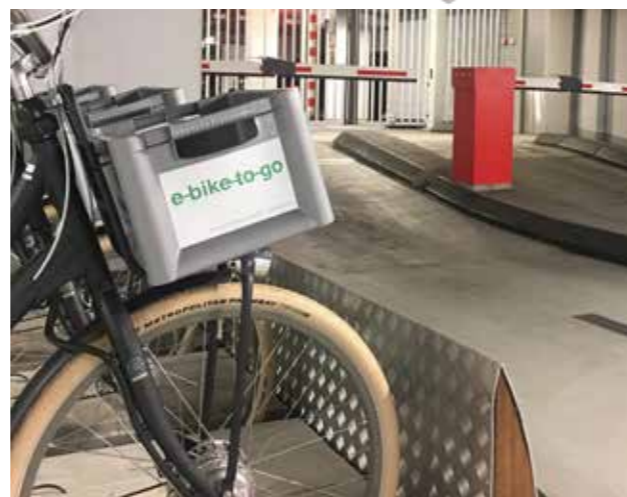
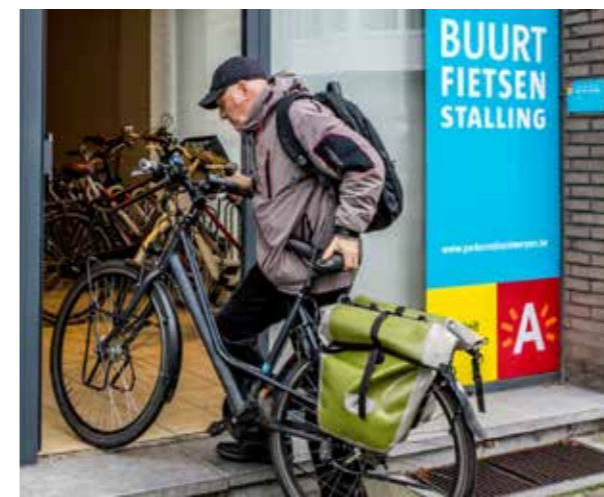
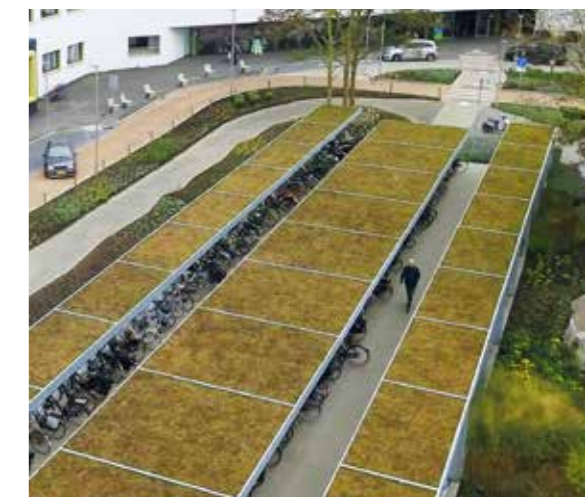
- fietsenstalling geïntegreerd in auto-parkeergarage (1)
- overdekte stalling op binnenterrein (2)
- beschutte stalling i.c.m. voetgangersdoorgang binnenterrein (3)
- collectieve stalling gekoppeld aan entreehal appartementen (4)

stallen van fietsen dient gebruikersvriendelijk te worden aangeboden

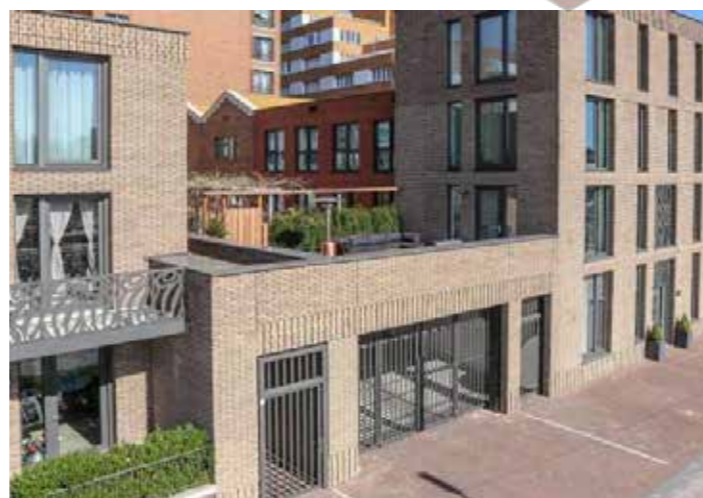
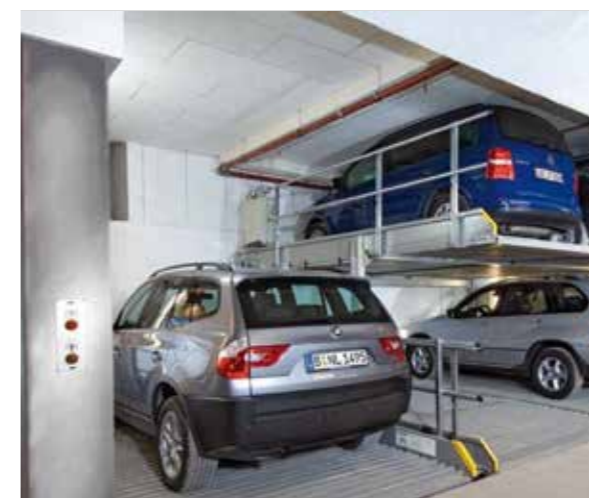
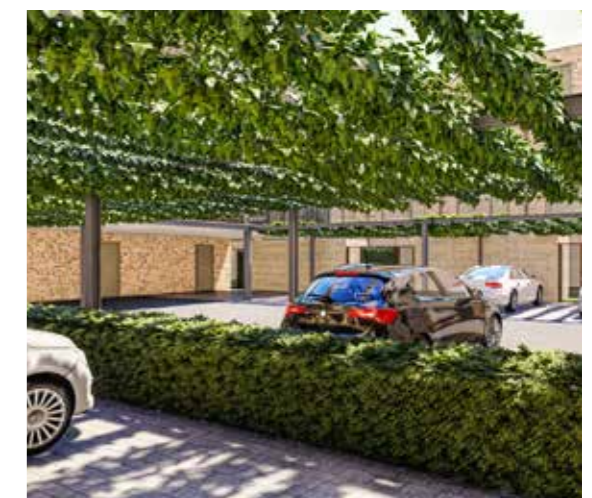
Om rijbewegingen in de buurtstraten te minimaliseren zijn de inritten voor de auto's dichtbij de hoeken van het bouwblok te situeren. Altijd is er sprake van een opstelplaats binnen de rooilijn van het bouwblok. Hekken bij inritten worden 5 tot 6 meter achter de rooilijn geplaatst.

autoparkeren vraagt om zorgvuldige inpassing in de bouwblokken

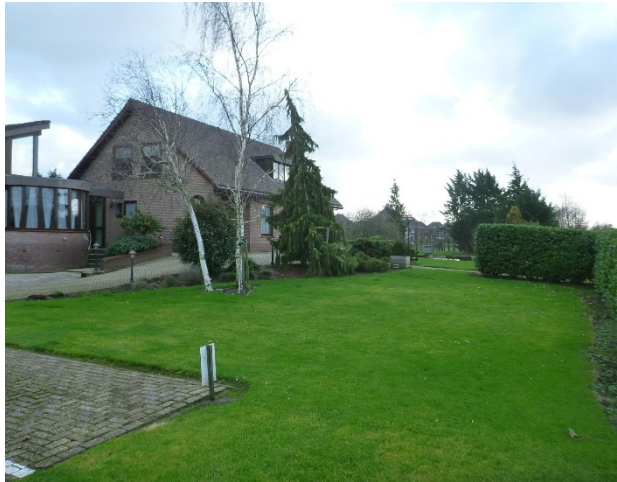
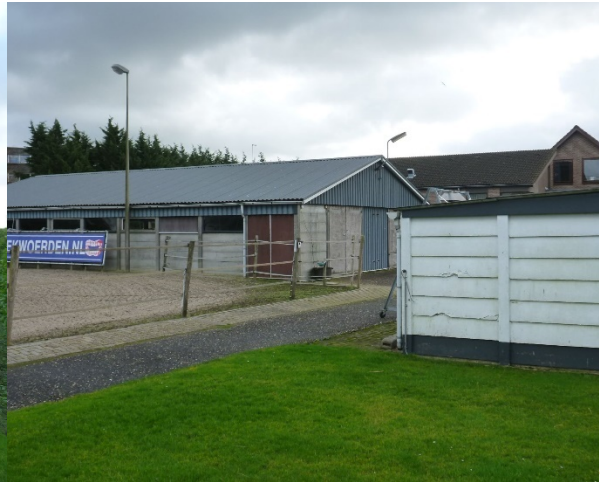
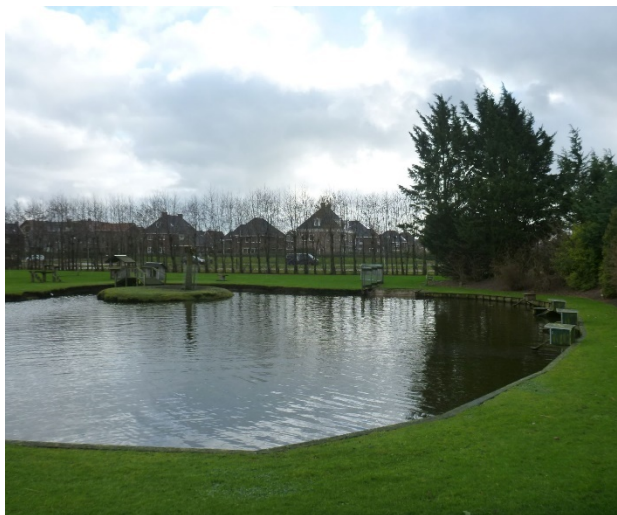
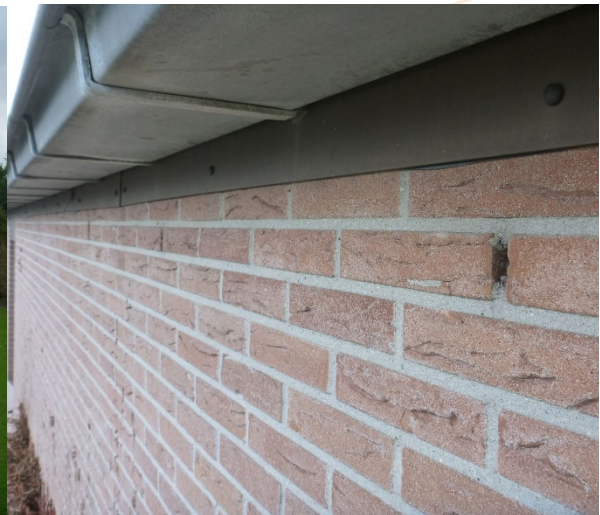
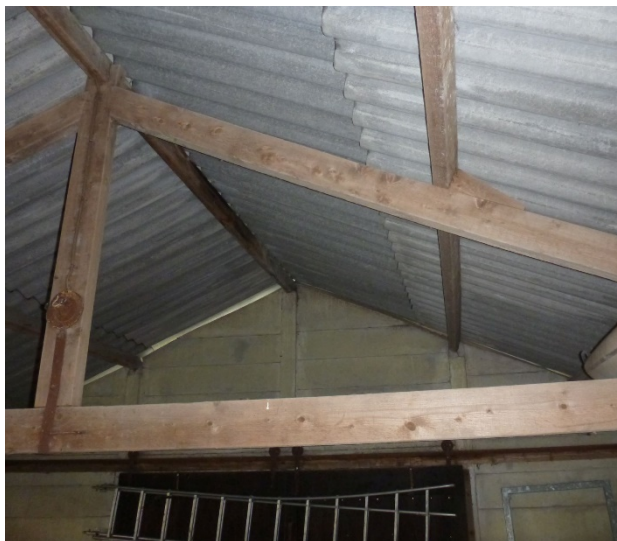
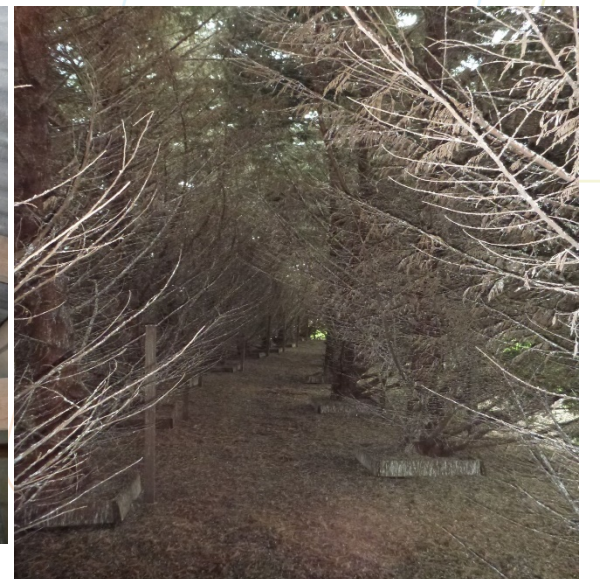
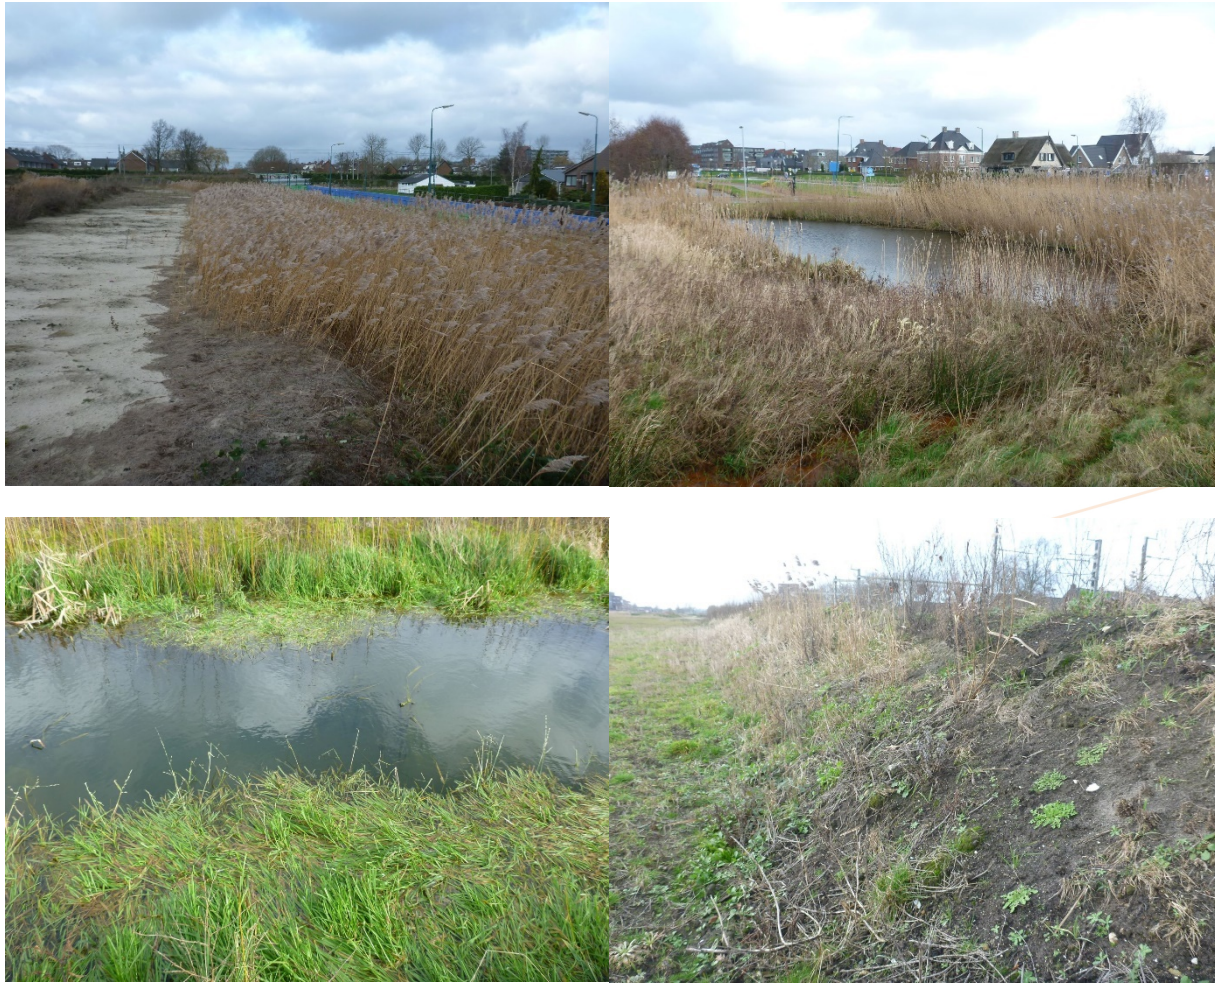
Figuur 2-2. Huidige situatie plangebied (situatie 29 januari 2020).
