Snellerpoort Bouwveld B0

Bijlage 1 Stedenbouwkundig Plan 01.10.2019

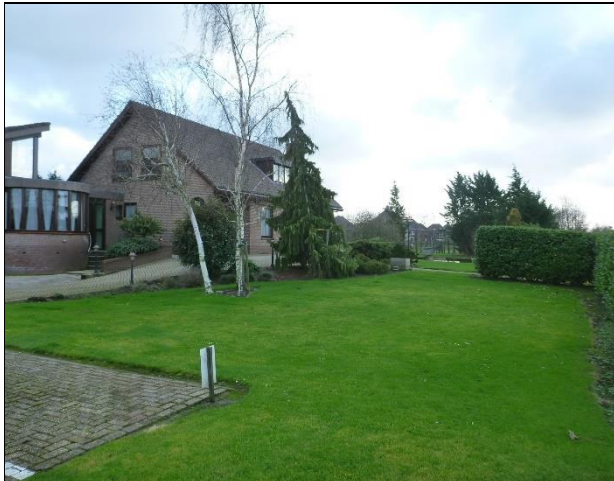
Het woonhuis

Het plangebied bestaat uit een ruime tuin, een woonhuis en bijgebouwen in een stadse omgeving langs het spoor gelegen op het adres Cattenbroekerdijk 1 te Woerden. Het woonhuis heeft open stootvoegen in de muren. Dakbedekking bestaat uit dakpannen die aan de onderkant zijn afgedicht. De schuren zijn gesloten, maar er zitten openingen onder de golfplaten in de dakbedekking. Er is een verharde oprit, en ook rond de gebouwen is een ruim verhard oppervlak aanwezig. Aan de noordkant bevindt zich een paardenbak met zand. Aan de zuid- en oostzijde van de tuin staat een elzensingel op de perceelsgrens langs het water. Langs de ruime vijver op het perceel staat een bomen- en struikenrij op een aarden wal. Ook is er een dubbele naaldbomensingel aan de oostkant van het terrein met forse, circa twintig jaar oude bomen. De rest van het terrein bestaat uit grasland. Rond de tuin loopt een vrij brede watergang met bomenrijen erlangs. Langs de grote vijver staan nestkasten voor watervogels. Een deel van het plangebied ligt ten westen van een fietstunnel (zie figuur 1). Dit gedeelte is onderdeel van een reeds eerder onderzocht terrein (ATKB rapport 20190220/rap01). Dit terrein bestaat uit een drietal watergangen, zandig open terrein, rietland en een gedeelte van een gronddepot (zie laatste 4 foto's figuur 2). Een foto-impressie is weergegeven in figuur 2.

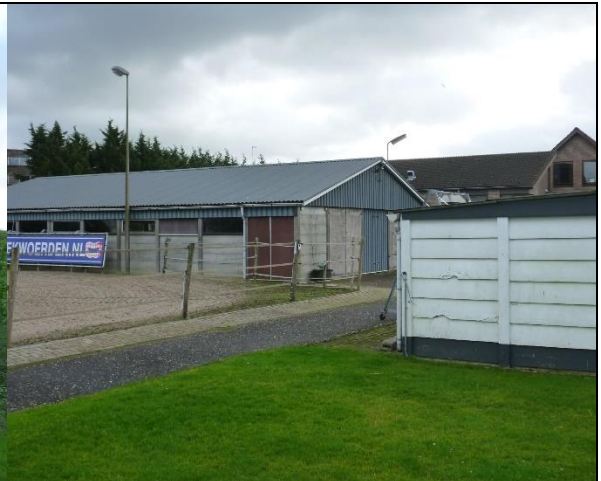
De schuren

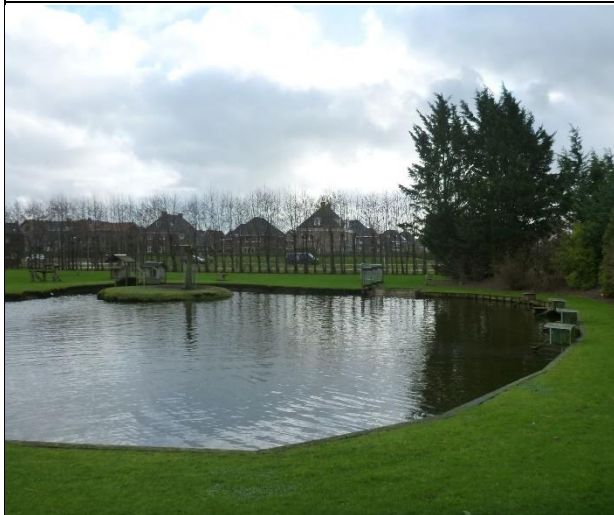
De vijver

Binnen het plangebied ontbreekt belangrijk, onmisbaar foerageergebied. Enkele luwe plekken in het plangebied (zoals boven de vijver) zijn aanwezig en worden door lage aantallen (maximaal drie gewone dwergvleermuizen) gebruikt als foerageerplek. Er zijn meerdere soortgelijke foerageerplekken aanwezig buiten het plangebied zoals in de woonwijken ten noorden en zuiden van het plangebied. Het plangebied maakt dus deel uit van een veel groter gebied waarin geschikt foerageergebied in ruime mate aanwezig is. Essentieel en onmisbaar foerageergebied is daarom niet aanwezig in het plangebied.

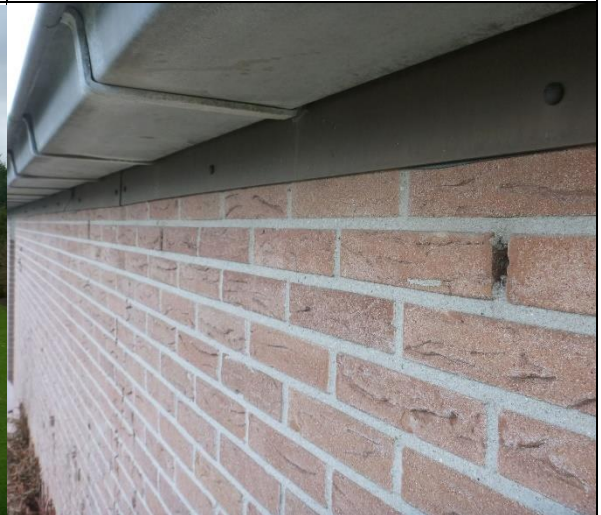
Muur van het woonhuis met open stootvoeg

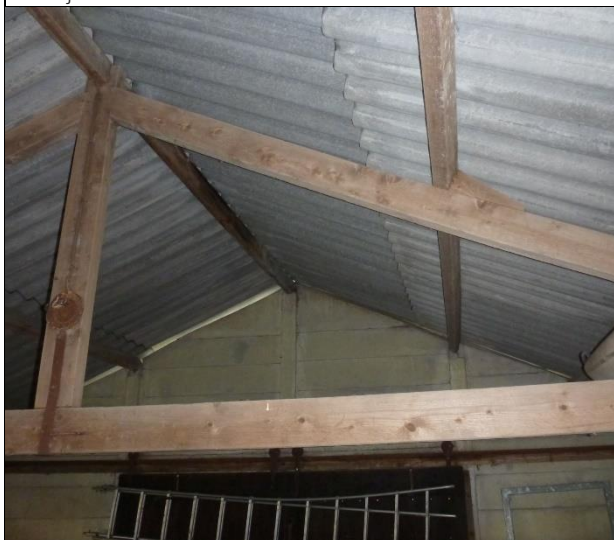
Schuur binnenzijde

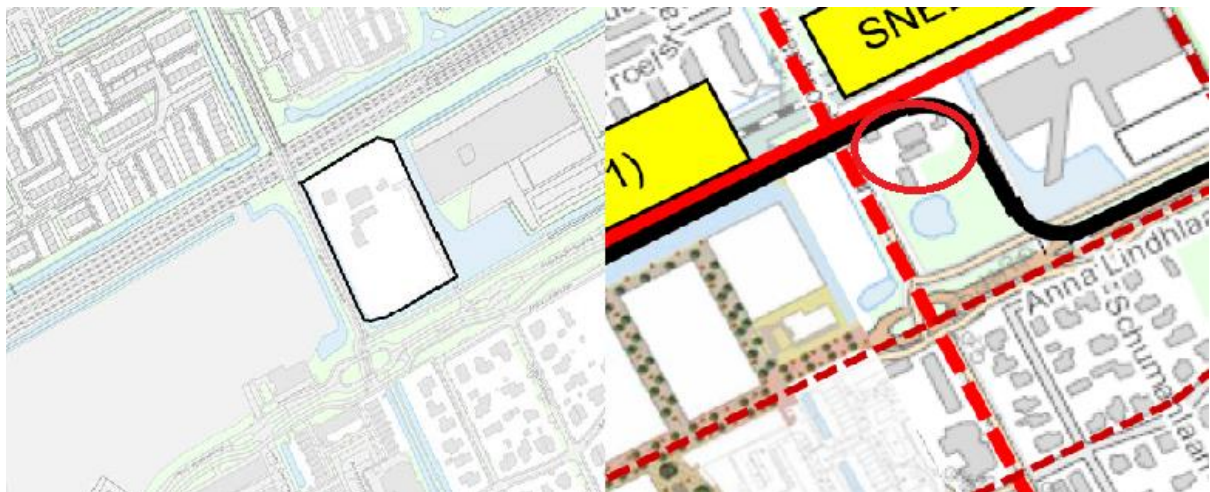
Figuur 3. Links: perceel Cattenbroekerdijk 1. Rechts: de mogelijke omlegging van de Steinhagenseweg over het perceel Cattenbroekerdijk 1 (zwarte lijn) en de te slopen bebouwing op perceel Cattenbroekerdijk 1 (rode cirkel).

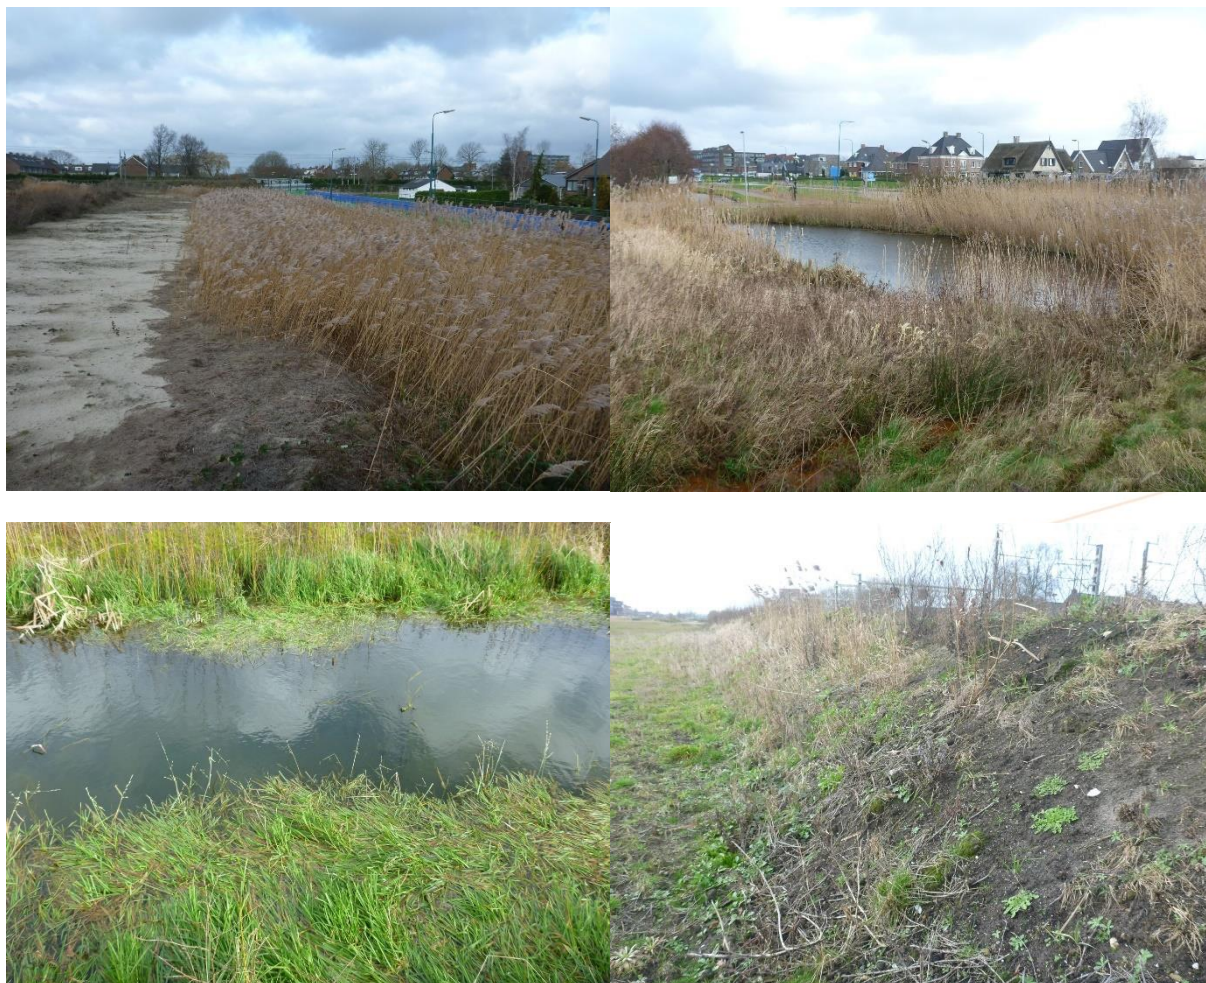
Figuur 2-2. Huidige situatie plangebied (situatie 29 januari 2020).

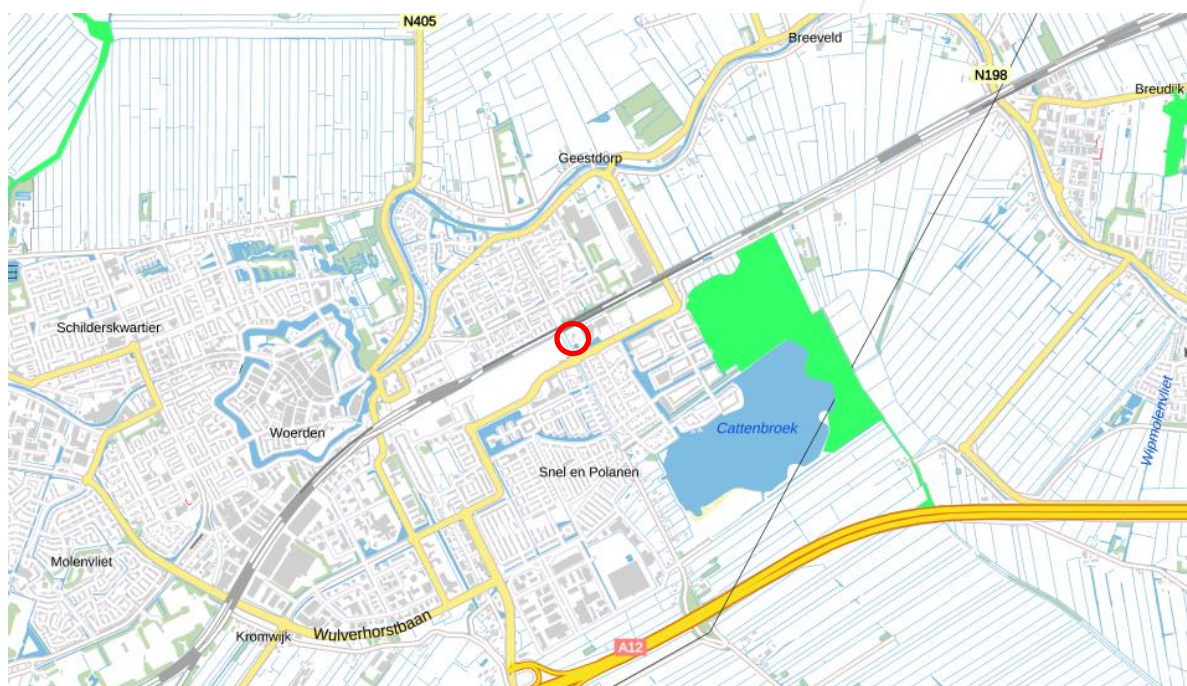
Figuur 6-2. Ligging plangebied (rood omlijnd) ten opzichte van onderdelen van het NNN (groen gearceerd). Bron: <https://webkaart.provincie-utrecht.nl/viewer/app/Webkaart?bookmark=306d710255e14dcd8d5ecb612aca5211>.

Het plangebied ligt niet in het NNN (zie figuur 6-2). Direct negatieve effecten kunnen worden uitgesloten. Aangezien de voorgenomen ontwikkeling daarnaast kleinschalig is en op enige afstand (circa 1000 meter) van beschermde natuurgebieden plaatsvindt worden tevens geen negatieve effecten als gevolg van externe werking (middels visuele verstoring en verstoring door productie van geluid, trilling en licht) verwacht.

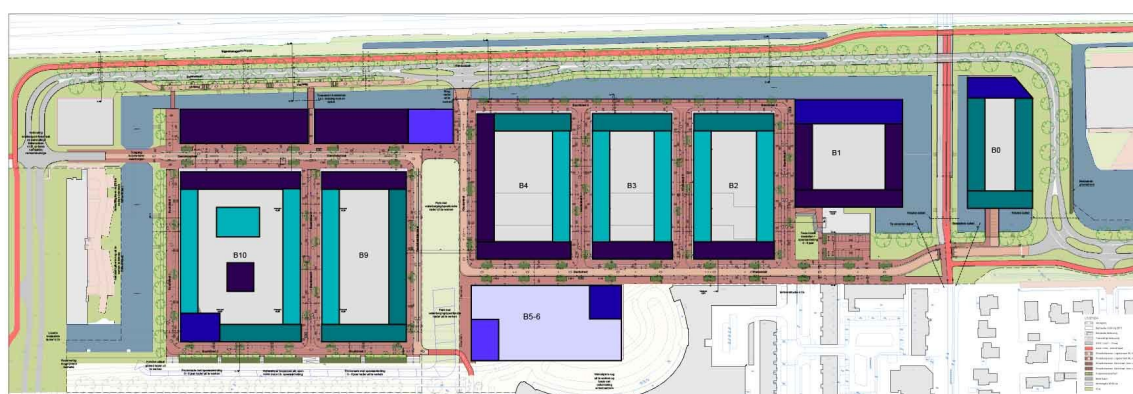
Bouwhoogte

- Appartementen 12-15 lagen
- Appartement 8-10 lagen
- Appartement 4-6 lagen
- Mix van eengezinswoningen 3-5 lagen en appartementen 4-6 lagen
- Eengezinswoningen 3-5 lagen
- Supermarkt en parkeergarage

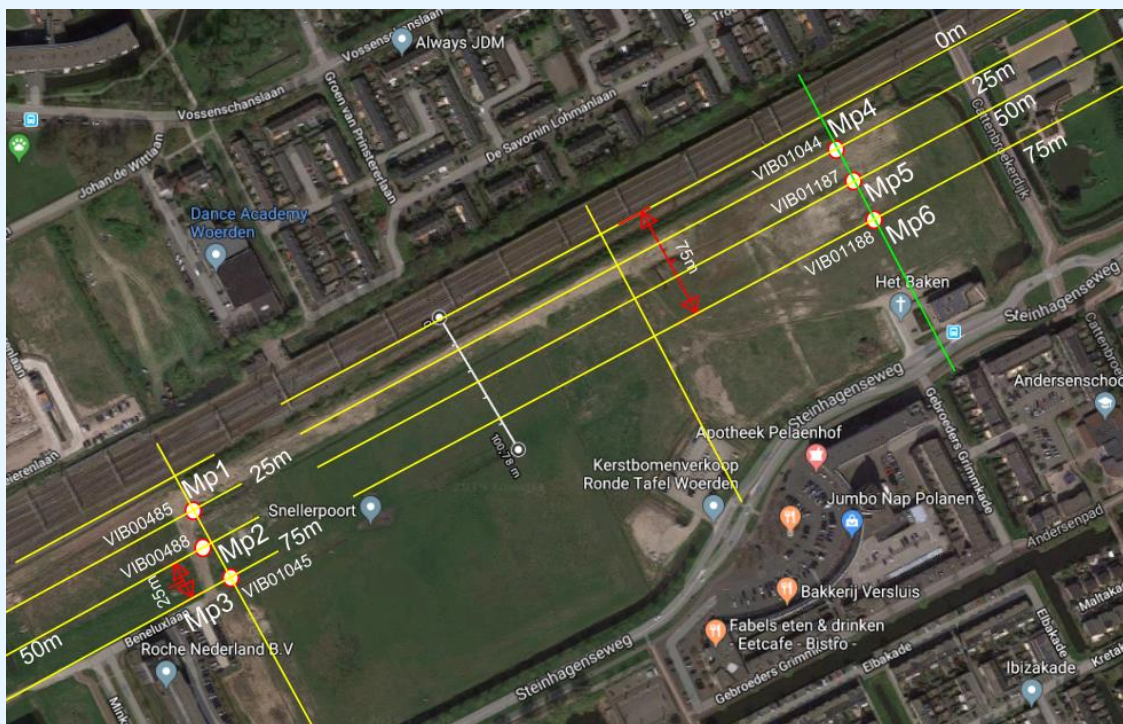
figuur 1: luchtfoto met meetpunten

Snellerpoort ligt ten zuiden van de spoorlijn Utrecht - Gouda en ten noorden van de Steinhagenseweg. In figuur 1 is een luchtfoto en in figuur 2 het bouwplan weergegeven. De afstand tussen het spoor en de eerstelijns bebouwing bedraagt circa 40 meter. De bouwwijze (constructie) van de nieuwbouw is nog niet nader ingevuld.

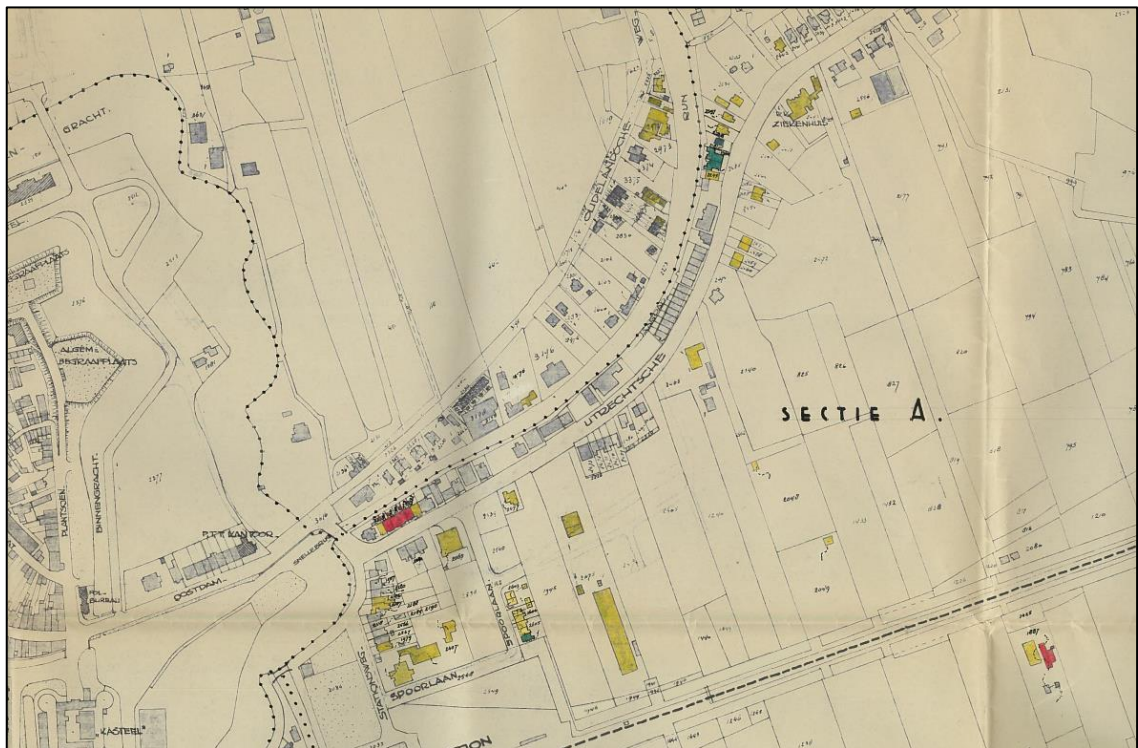
Afbeelding 7: Schadekaart gemeente Woerden. De woningen aan de Utrechtsestraatweg 5, 9 en 11 zijn "rood" ingekleurd. Hoewel er geen legenda van de kaart beschikbaar is geeft de kleur rood hoogstwaarschijnlijk aan dat de woningen ernstig beschadigd zijn geraakt. Vermoedelijk gebeurde dit tijdens het bombardement in de nacht van 16 op 17 september 1944.

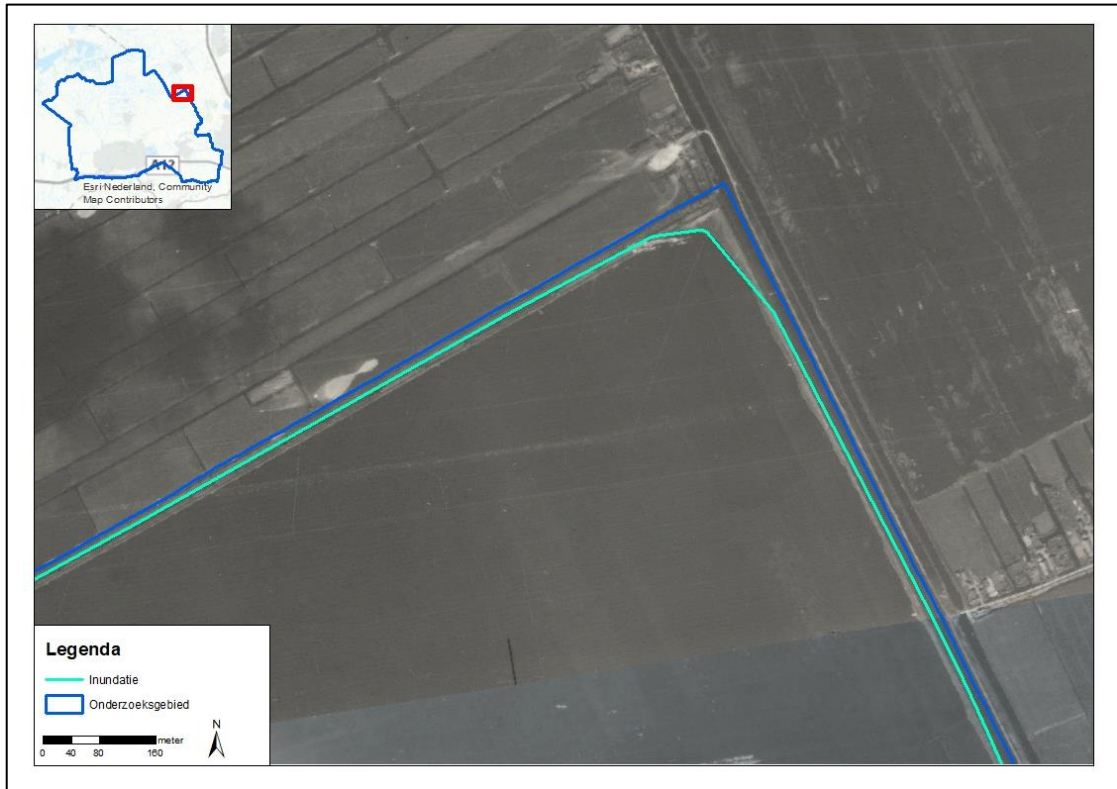
Afbeelding 11: Uitsnede van de luchtfoto van 19 april 1945 met daarop inundatie bij Gerverscop in de gemeente Woerden. Bron: WAG, sortieref. 4-2371, fotonrs. 3064 en 4065.

In de laatste periode van de Tweede Wereldoorlog werden als onderdeel van de verdediging bepaalde stukken land binnen de gemeente Woerden onder water gezet (inundatie). Tijdens de luchtfoto-analyse is waargenomen dat dit onder andere bij de oostelijke gemeentegrens het geval was. Op de onderstaande afbeelding is dit op een uitsnede van de luchtfoto van 19 april 1945 zichtbaar.

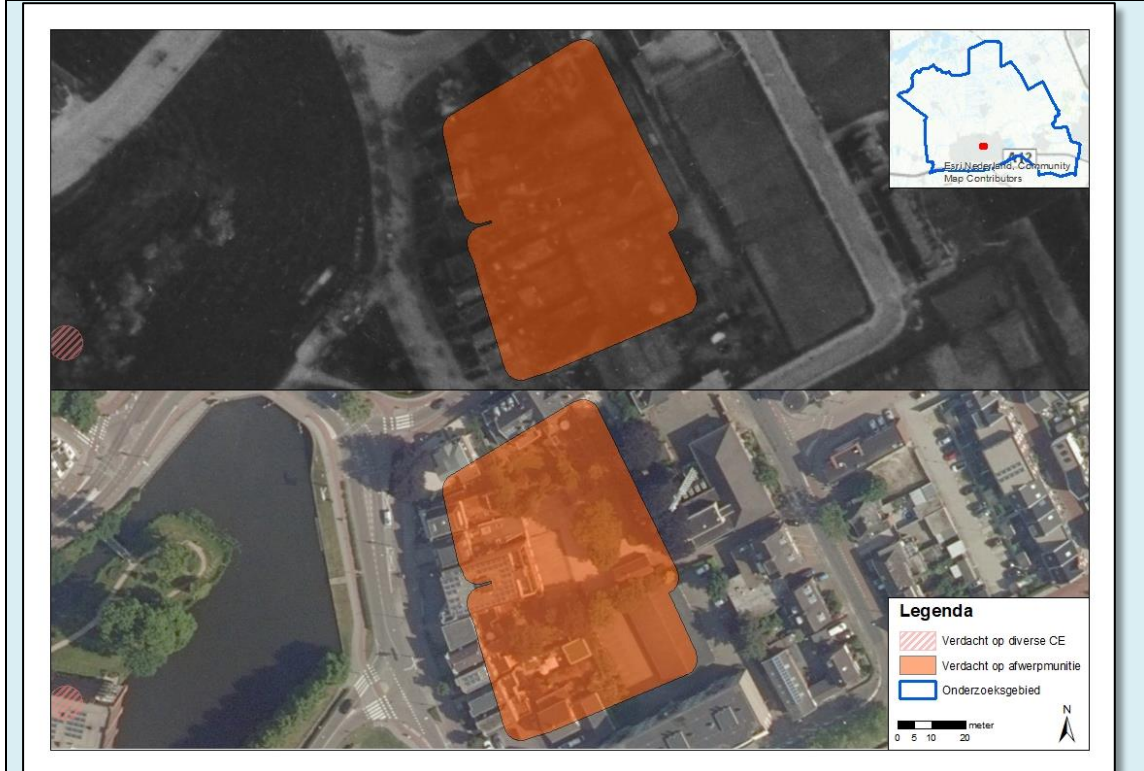
Afbeelding 25: Naoorlogse ontwikkelingen in VGA_001. Er zijn verschillende zichtbare naoorlogse ontwikkelingen in het op afwerpmunitie verdachte gebied. Zo is er sprake van nieuwe bebouwing en beplanting ter plaatse.

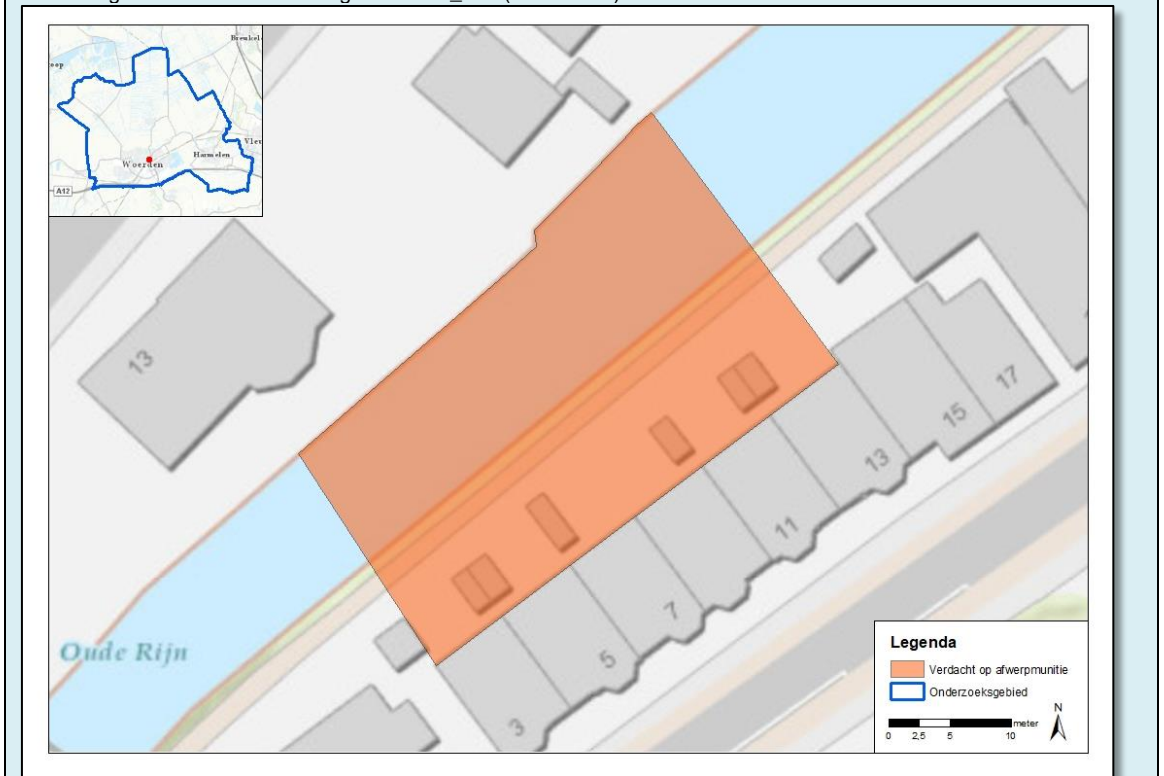
Afbeelding 27: CE-Bodembelastingkaart VGA_002 (Utrechtsestraatweg).

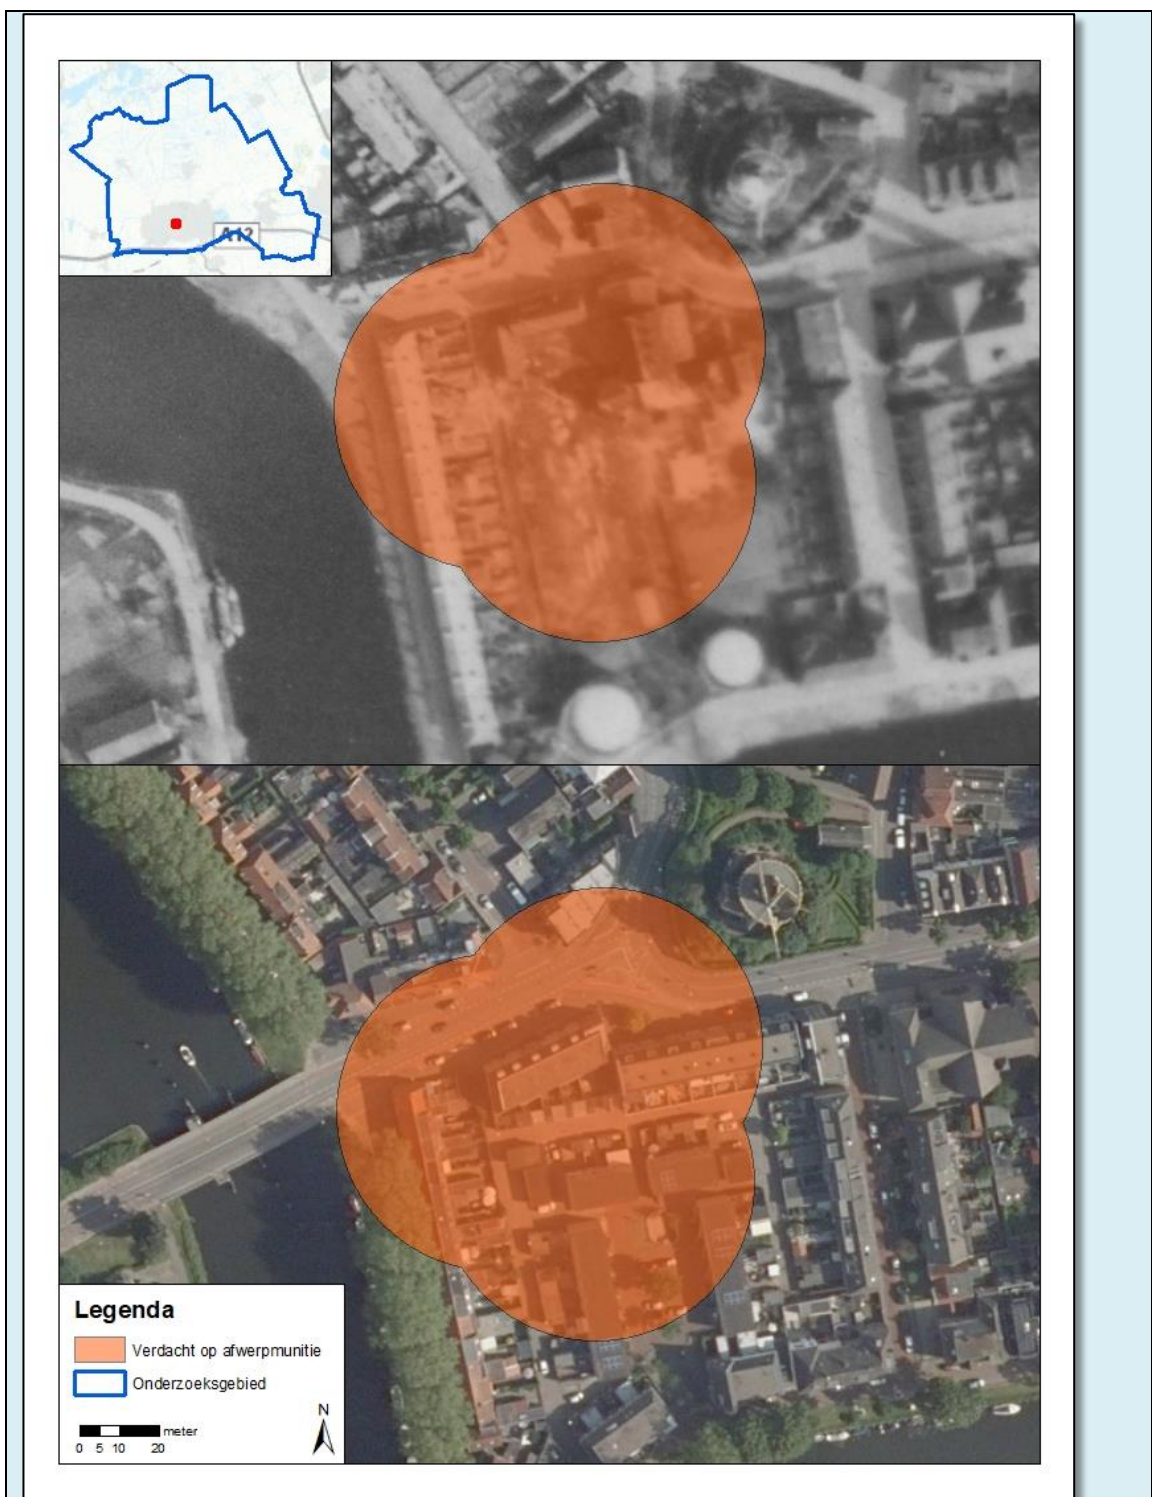
Afbeelding 28: Naoorlogse ontwikkelingen in VGA_002 (gasfabriek). Op het terrein van de gasfabriek is naorlogs een woonwijk gebouwd.

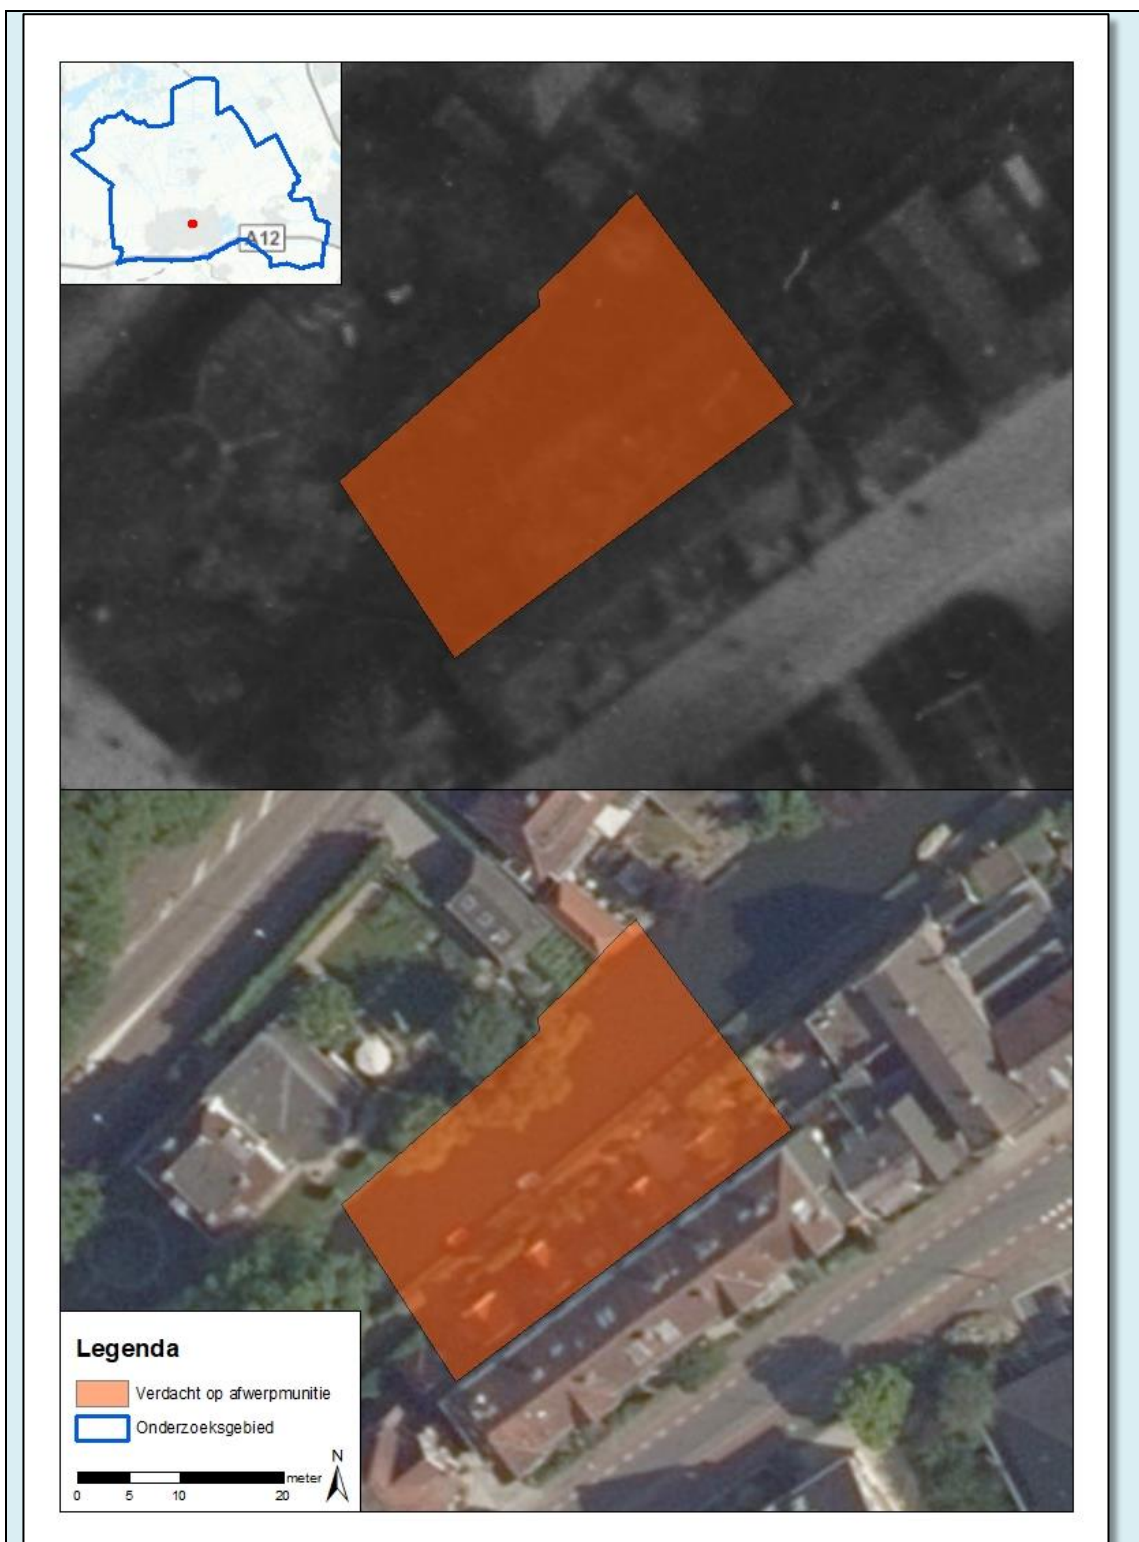
Abbeelding 29: Naoorlogse ontwikkelingen in VGA_002 (Utrechtsestraatweg). In het verdachte gebied hebben naoorlogs geen zichtbare ontwikkelingen plaatsgevonden. Het is onbekend of de watergang achter de woningen naoorlogs gebaggerd is.

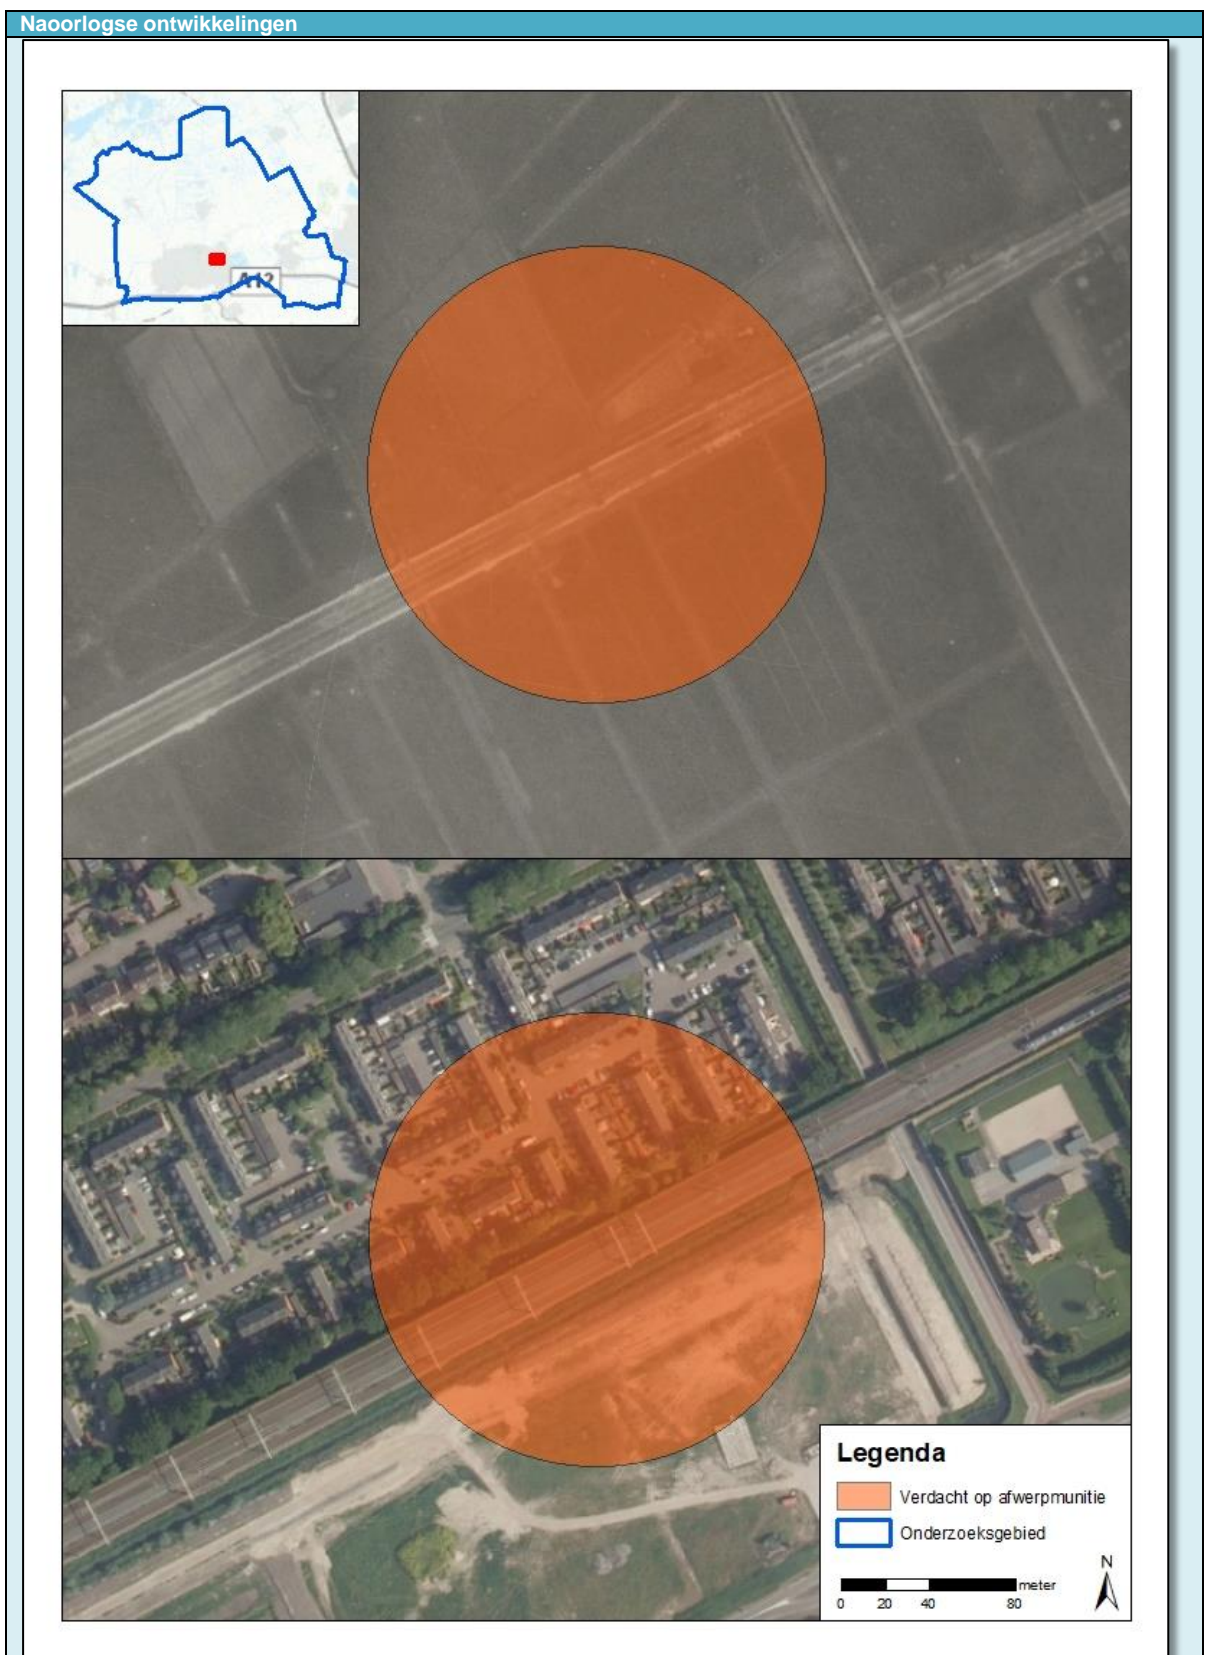
Afbeelding 39: Naoorlogse ontwikkelingen in VGA_006. In het noordelijke gedeelte van VGA_006 is naoorlogs een woonwijk gebouwd. Net ten zuiden van de spoorlijn ter plaatse ligt een braakliggend terrein.

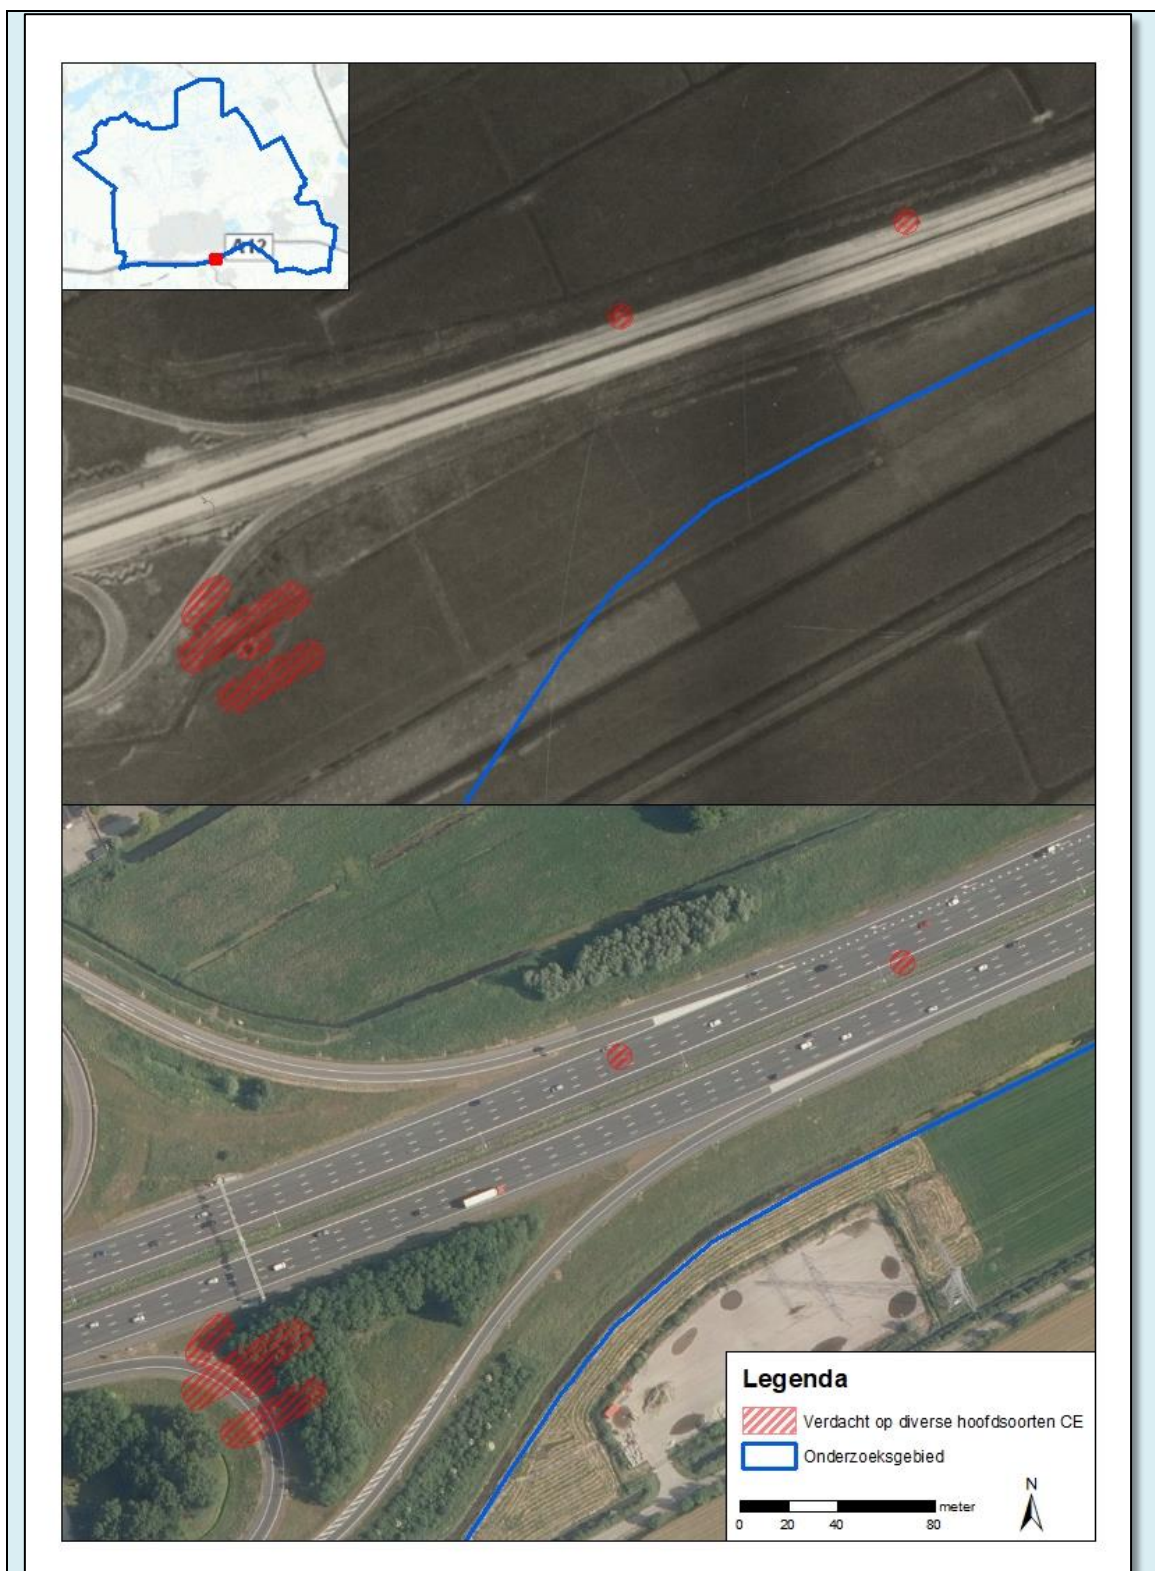
Afbeelding 51: Naorlogse ontwikkelingen in de op diverse gedumpte CE verdachte gebieden bij Polanen aan de zuidelijke grens van de gemeente Woerden. Te zien is dat de A12 naorlogss verbreed is en dat de op- en afritten verlengd en verplaatst zijn.

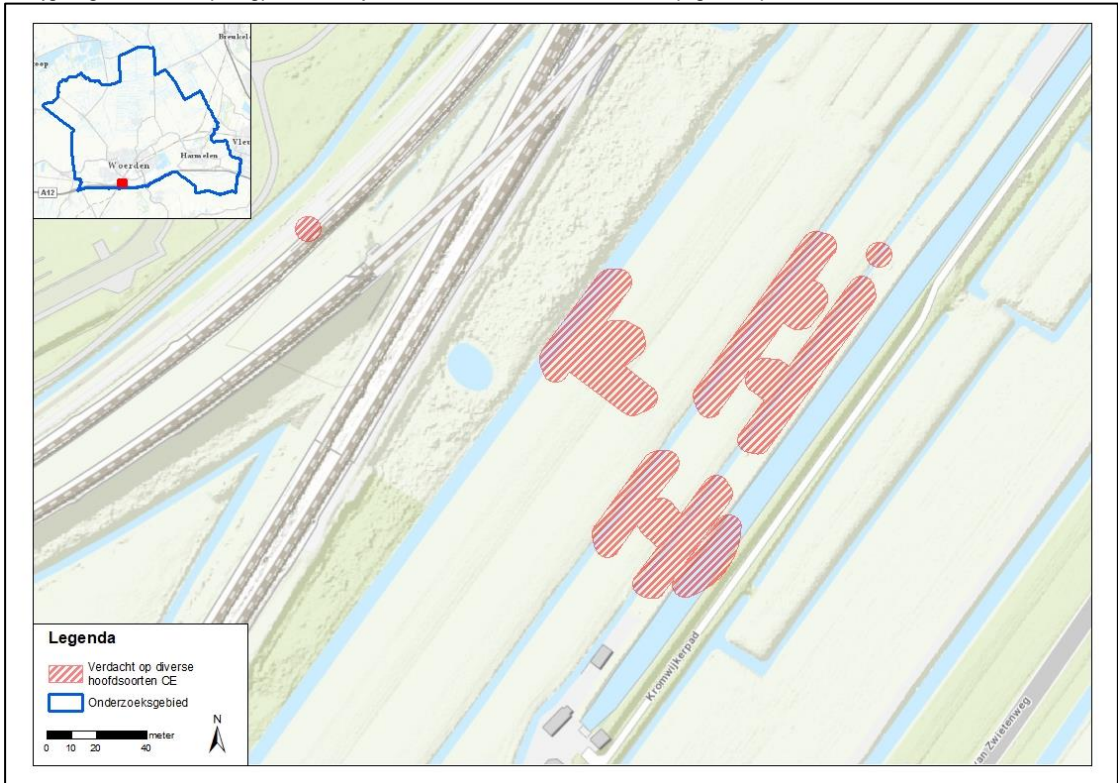
Afbeelding 53: Nabij de spoorsplitsing bij Kromwijk zijn verschillende geschutopstellingen waargenomen tijdens de luchtfoto-analyse. De contouren van de stellingen plus alle watergangen, greppels en kuilen binnen een straal van

25 meter zijn verdacht verklaard op het aantreffen van gedumpte geschutmunitie, ontstekingsinrichtingen (voor geschutgranaten) en munitietoebehoren.³⁰

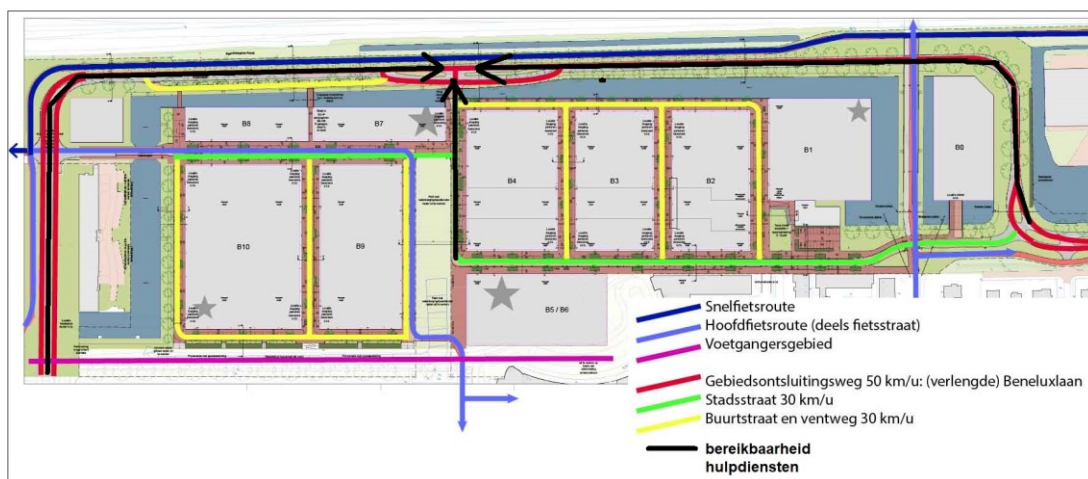
Figuur 4. Bereikbaarheid van het spoor parallel aan het plangebied

Het spoor dat parallel gelegen is aan het plangebied, is vanuit zuidelijke richting bereikbaar op drie manieren. Deze worden met zwarte pijlen weergegeven in figuur 4.
