**Verkennend asbestonderzoek**

Houtdijk 4

Kamerik

22-2298-R01AvH

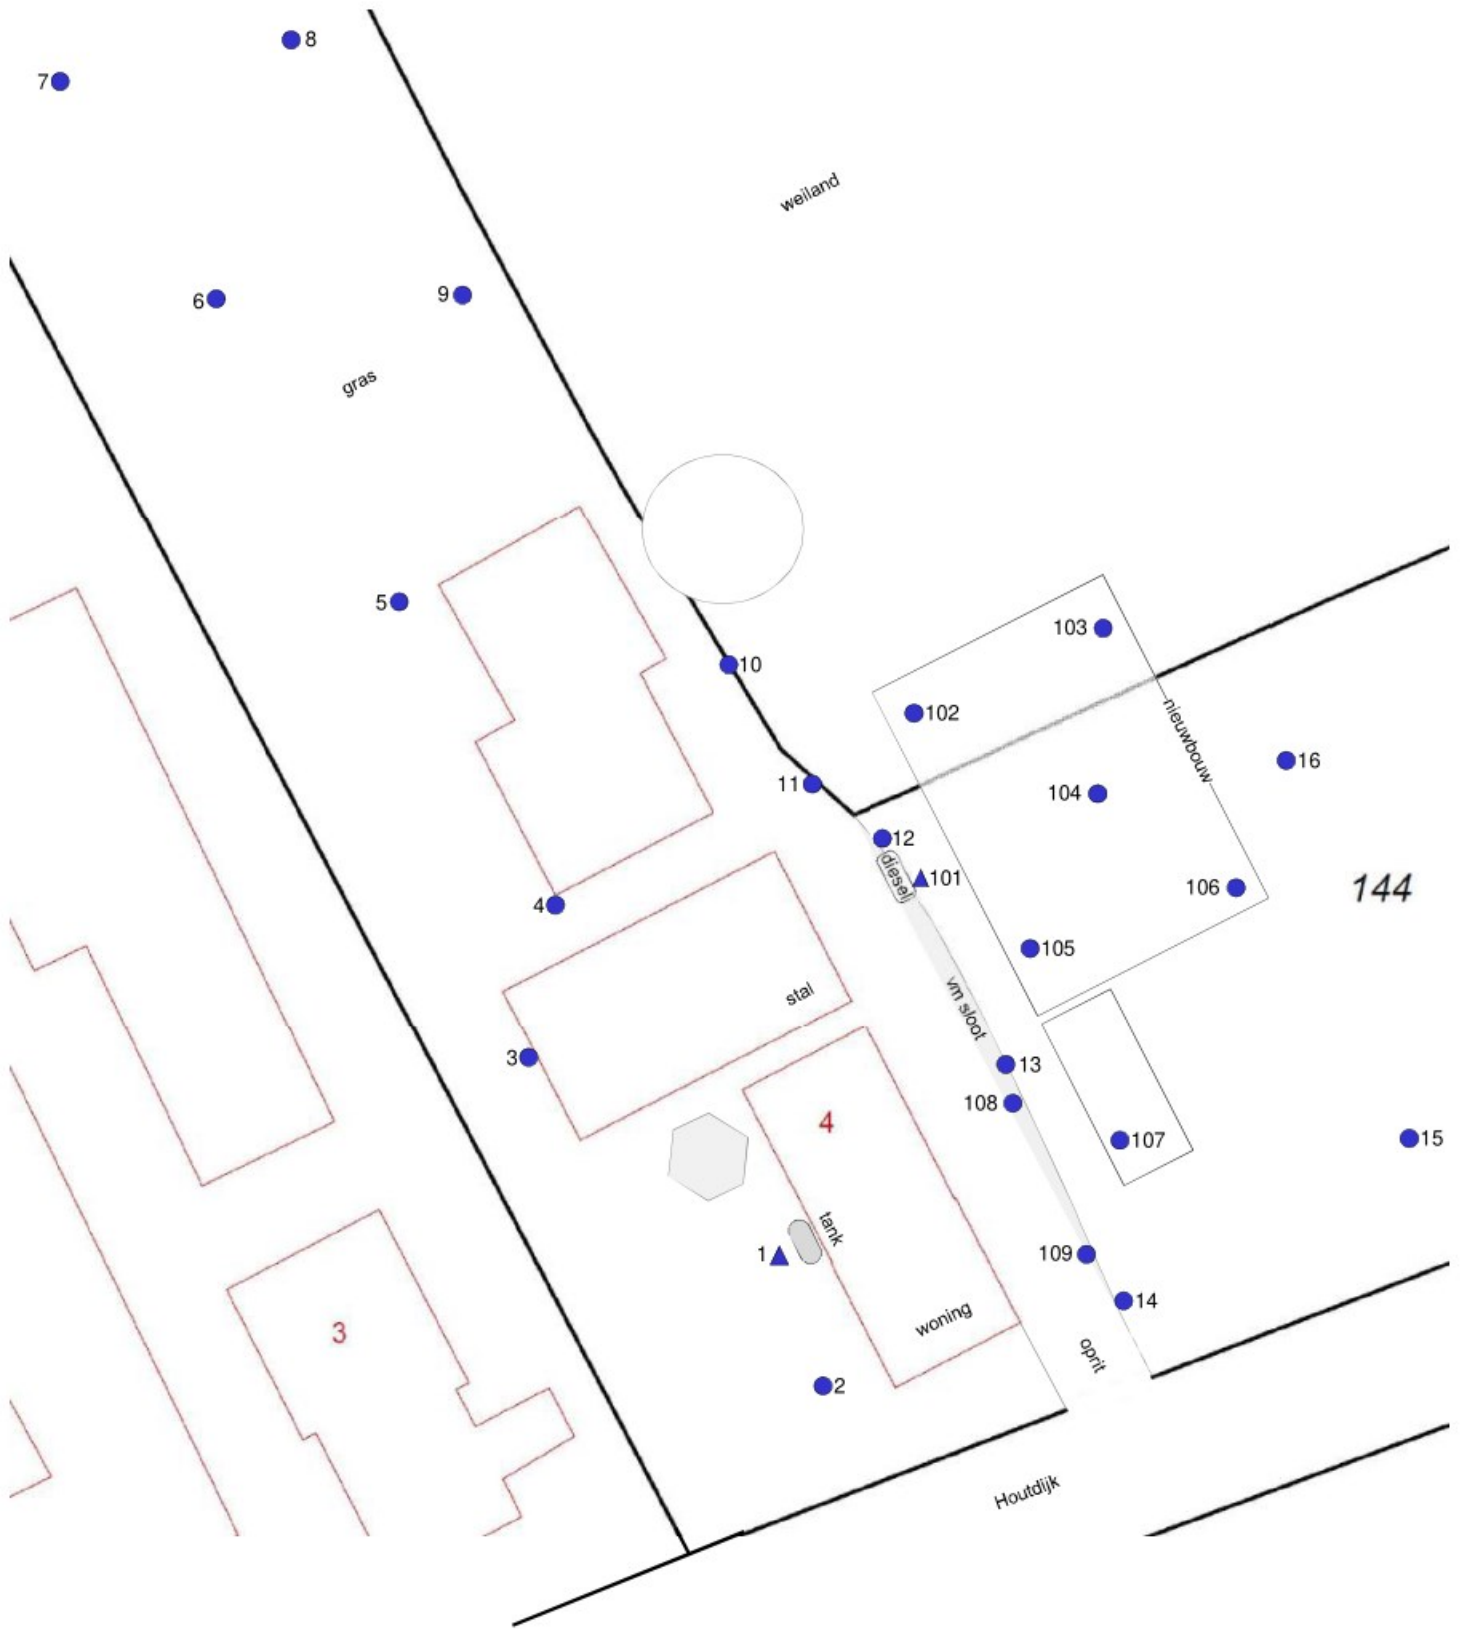
Conclusie van het onderzoek is dat de lichte en plaatselijke sterke bijmenging met puin in de grond aan de Houtdijk niet resulteert in een daadwerkelijk geval van verontreiniging. De licht en lokaal matig verhoogde gehalten zijn geen risico voor de volksgezondheid en geen belemmering voor de ontwikkeling van de locatie.

**Lood** is een aandachtstof in de regio. Het is in bovengrond van het terrein aan de Houtdijk niet boven de tussenwaarde verhoogd.
