**Verkennend bodemonderzoek  
ter plaatse van:**

**Mijzijde 76 A  
te Kamerik**

**191644**

Rapport	
Type onderzoek	Verkennend bodemonderzoek
Locatie onderzoek	Mijzijde 76 A te Kamerik
Projectnummer	191644
Versie rapportage	1
Auteur	[naam]
Projectleider	[naam]
Controle en vrijgave	[naam]
Datum	11 juli 2019

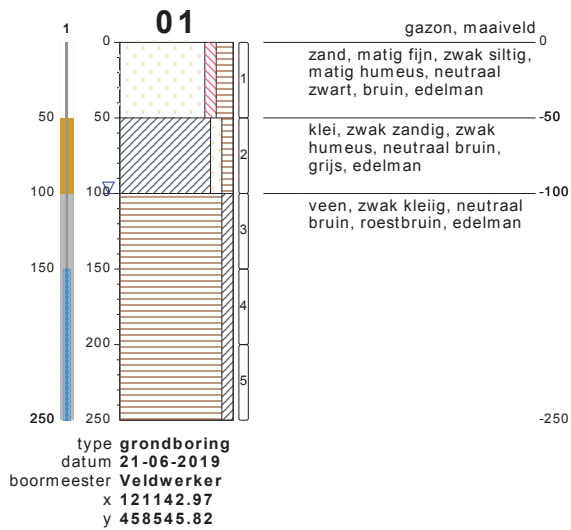
## bodemprofielen schaal 1:50

onderzoek **Kamerik**  
projectcode **191644**  
datum **08-07-2019**  
getekend conform **NEN 5104**  
pagina **1 van 4**

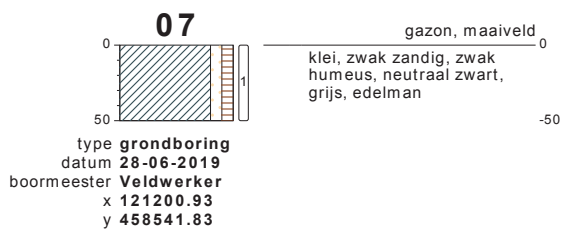
## bodemprofielen **schaal 1:50**

onderzoek **Kamerik**  
projectcode **191644**  
datum **08-07-2019**  
getekend conform **NEN 5104**  
pagina **2 van 4**

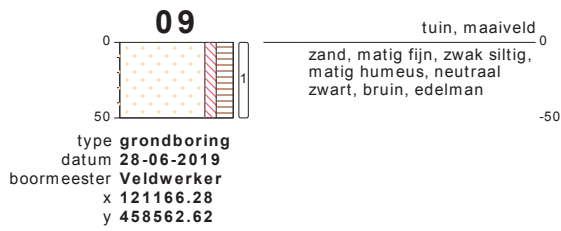
## bodemprofielen schaal 1:50

onderzoek **Kamerik**  
projectcode **191644**  
datum **08-07-2019**  
getekend conform **NEN 5104**  
pagina **3 van 4**
