Onderwerp: verhuur De Windhond

RAPPORTAGE BOUWHISTORISCHE VERKENNING

Korenmolen “De Windhond” te Woerden

Datum rapport: 21 mei 2014
Datum opname en foto 's: 23 april 2014

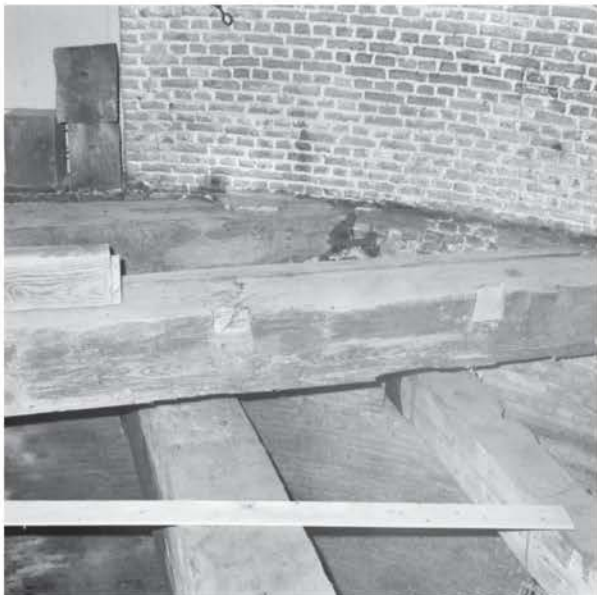
17. W.A. Korpershoek, *Gekraakte binten onder de maalzolder, 1985. Collectie RCE, Amersfoort, nr. 256.677.*

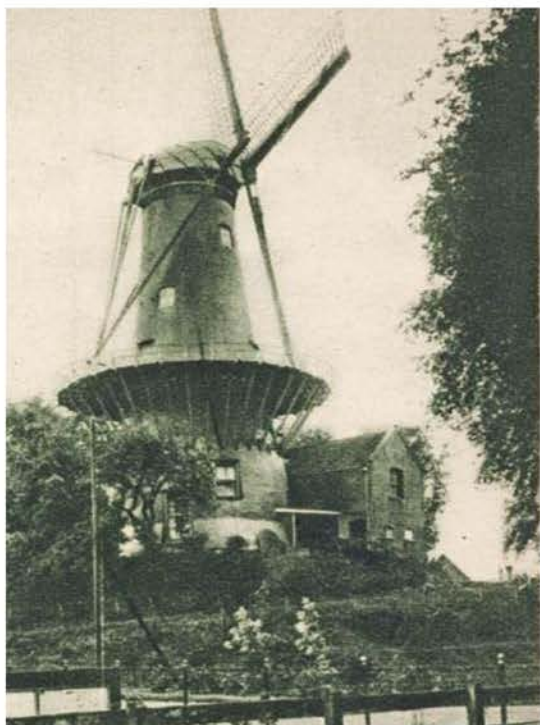
25, de voet is hier licht van kleur, kaart 1928

De voet van de molen is verbreed en voorzien van een raaplaag. Op een afbeelding uit 1928 is te zien dat deze voet zoals vandaag de dag licht van kleur is. In de loop van de jaren is deze ook zwart/grijs geweest. Mogelijk is deze voet later aangebracht in verband met verzakkingen van de molen.

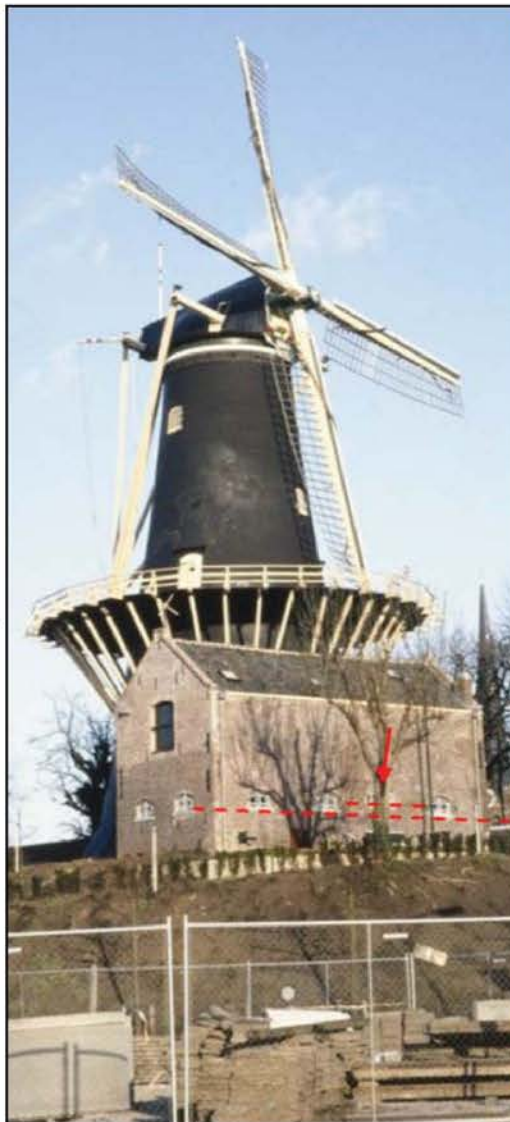
Afbeelding 34, de gevel nu met verhoogd raam

De verandering heeft vermoedelijk te maken met het aanpassen van de maalderij. In den beginne stond er een stoommachine later werd deze vervangen voor een Crossley gasmotor. Hierover meer in paragraaf 4.12.

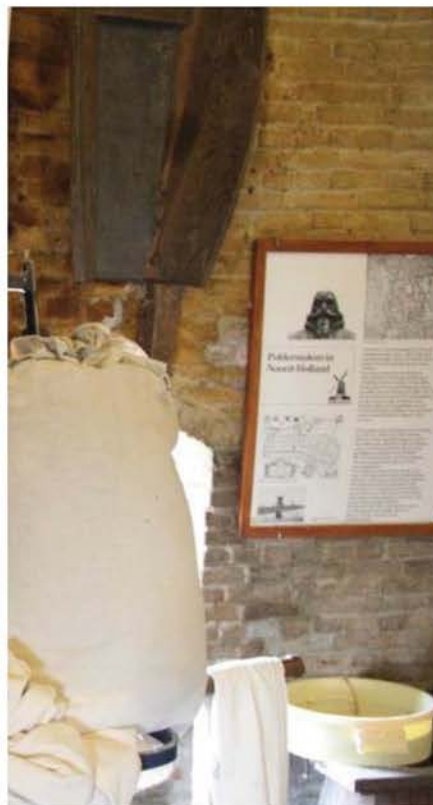
Afbeelding 53, Achter het bord zijn stenen ingeboet

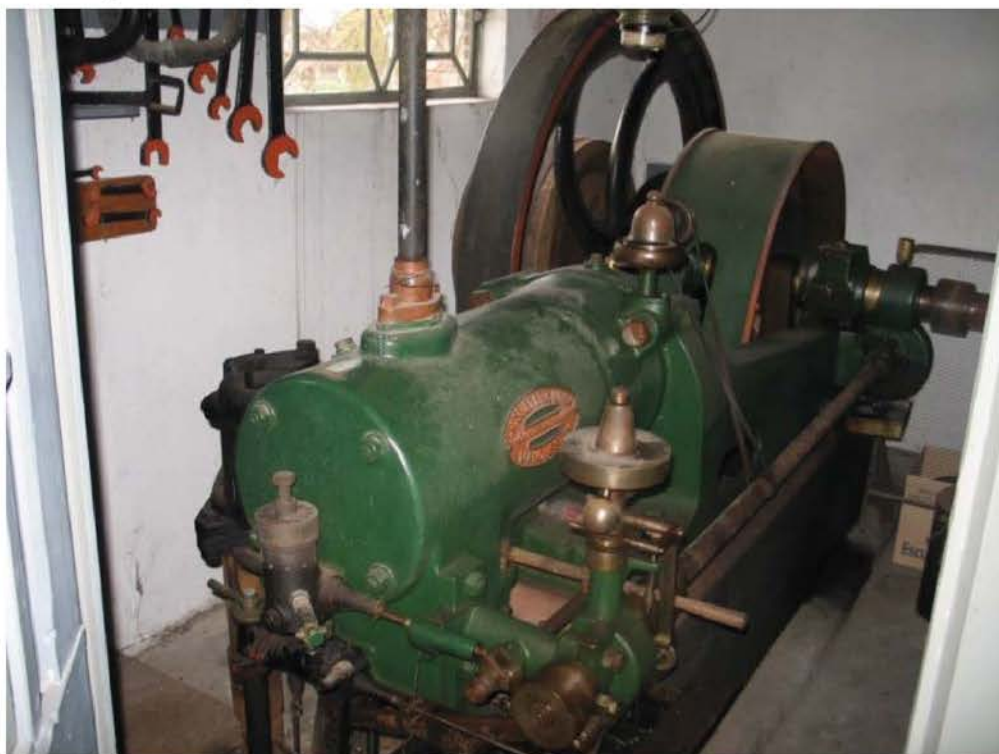
Afbeelding 59, de gasmotor
