Beheerplan Buitensportaccommodaties 2018 - 2021

# Buitensportaccommodaties

## Beheerplan 2018 – 2021

Versie	01
Status	Definitief
Datum	Oktober 2017

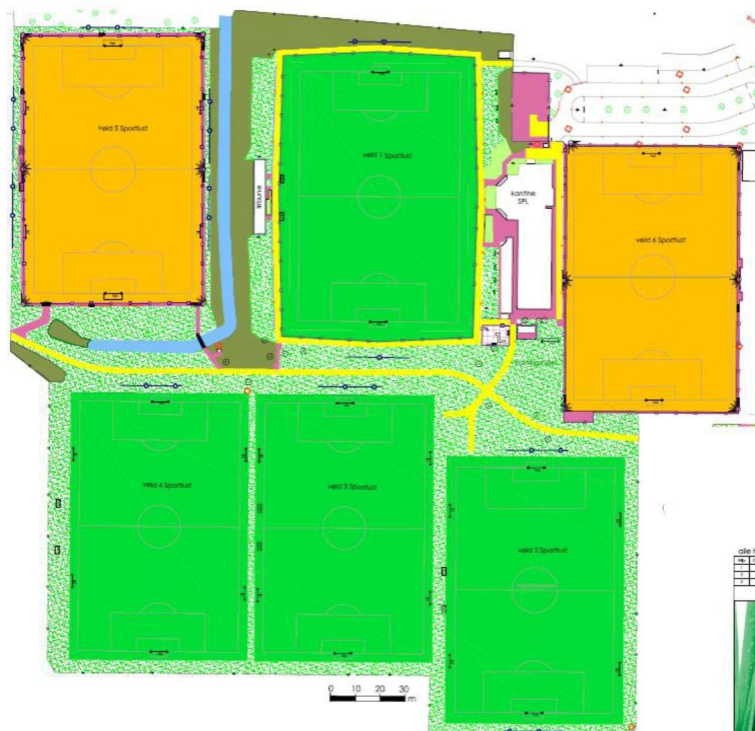
##### 3.1.1.1 *Voetbalvereniging Sportlust*

Veld	Type veld	A+	A	B	C	D	Renovatiebehoefte
1	Natuurgras → Wordt in 2017 kunstgras		X				> 10 jaar
2	Natuurgras		X				> 10 jaar
3	Natuurgras			X			4 – 6 jaar
4	Natuurgras			X			4 – 6 jaar
5	Kunstgras, SBR infill		X				7 – 10 jaar
6	Kunstgras, SBR infill → Wordt in 2017 gerenoveerd				X		1 jaar

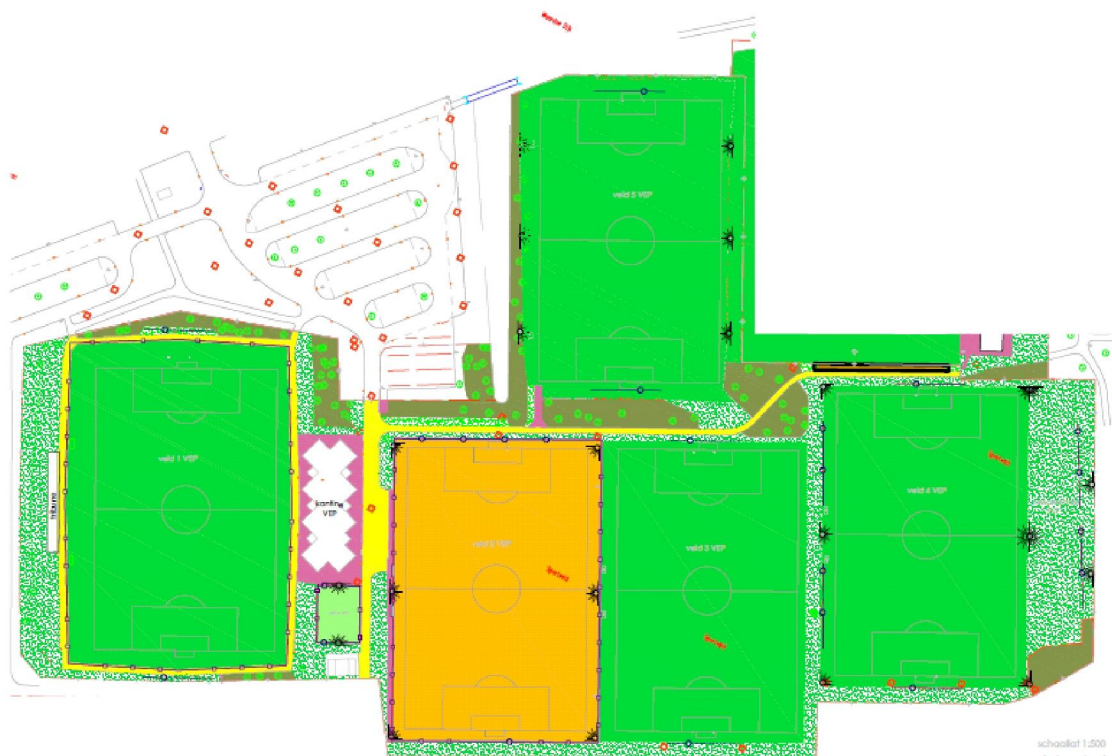
### 3.1.1.2

Veld	Type veld	A+	A	B	C	D	Renovatiebehoefte
1	Natuurgras		X				7 – 10 jaar
2	Kunstgras			X			7 – 10 jaar
3	Natuurgras		X				7 – 10 jaar
4	Natuurgras			X			4 – 6 jaar
5	Natuurgras, WeTra			X			4 – 6 jaar

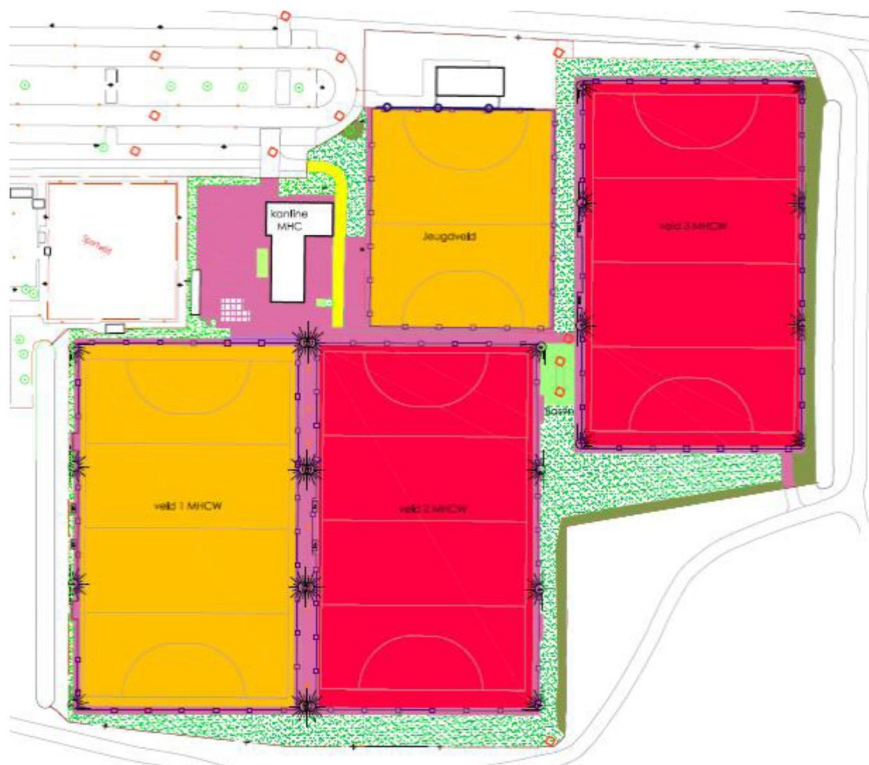
### 3.1.1.4 Mixed Hockeyclub Woerden

Veld	Type veld	A+	A	B	C	D	Renovatiebehoefte
1	Zandkunststof		X				7 – 10 jaar
2	Zandkunststof, semi-water		X				7 – 10 jaar
3	Zandkunststof, semi-water			X			7 – 10 jaar
4	Zandkunststof, oefenveld		X				> 10 jaar

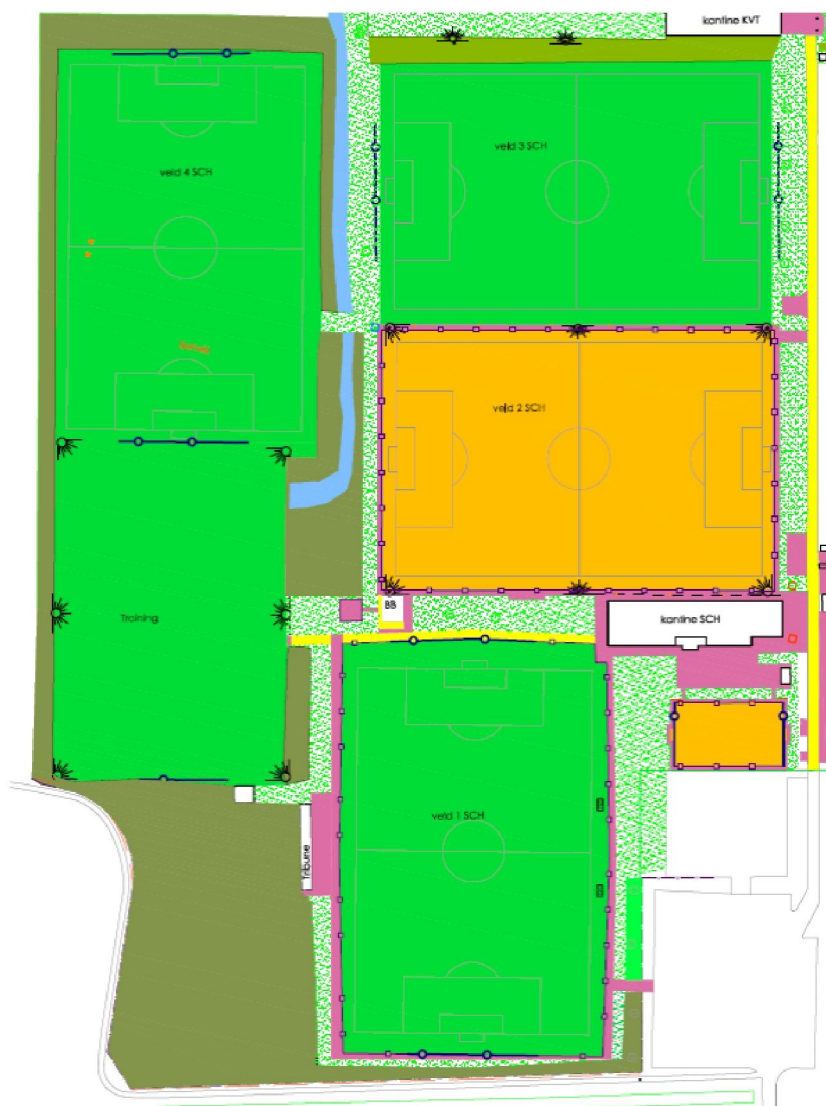
##### 3.3.1.1 SCH

Veld	Type veld	A+	A	B	C	D	Renovatiebehoefte
1	Natuurgras				X		2 jaar
2	Kunstgras		X				4 – 6 jaar
3	Kunstgras	X					> 10 jaar
4	Natuurgras			X			7 – 10 jaar
5	Natuurgras (trainingsveld)			X			7 – 10 jaar

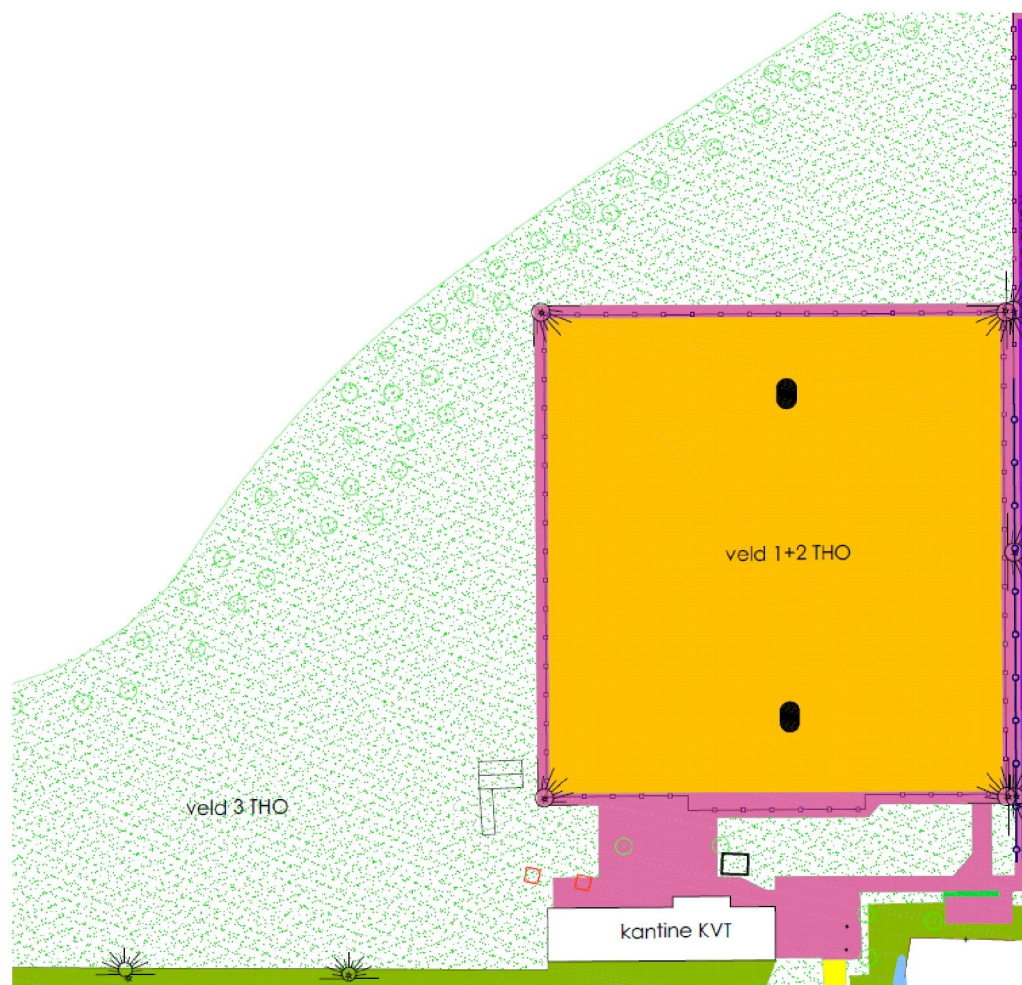
### 3.3.1.2 KV Thor

Veld	Type veld	A+	A	B	C	D	Renovatiebehoefte
1 + 2	Kunstgras			X			4 – 6 jaar

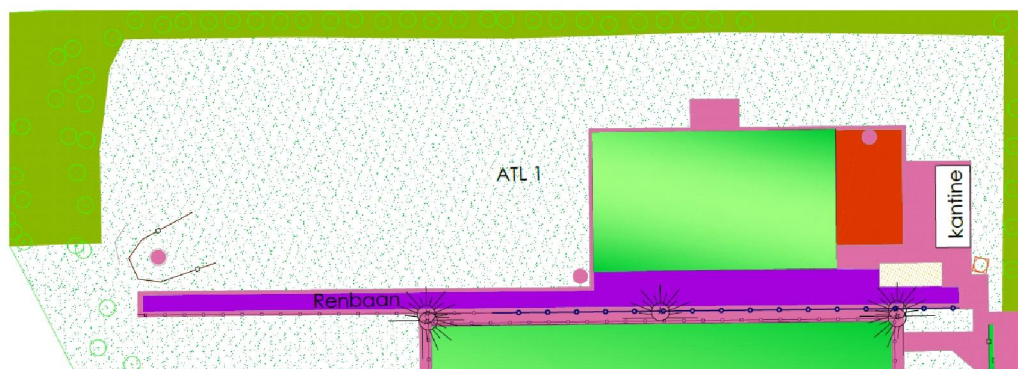
### 3.3.1.3 Athloi

Veld	Type veld	A+	A	B	C	D	Renovatiebehoefte
1	Kunststof			X			2 jaar

Veld	Type veld	Herstelpunten
1	Kunststof	<ul style="list-style-type: none"> <li>- Aanbrengen nieuwe coating op korte termijn om schade aan de kunststof onderlaag te voorkomen.</li> <li>- Afzet verspringen (deels) vervangen.</li> </ul>

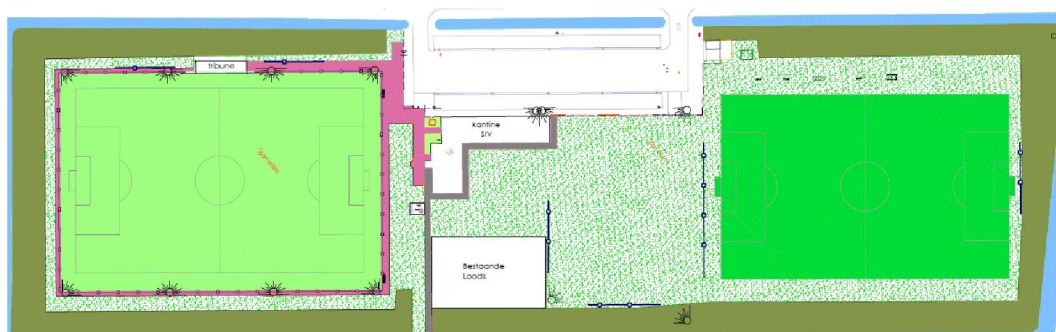
##### 3.4.1.1 Siveo '60

Veld	Type veld	A+	A	B	C	D	Renovatiebehoefte
1	Kunstgras		X				7 – 10 jaar
2	Natuurgras		X				> 10 jaar
3	Natuurgras trainingsveld		X				7 – 10 jaar

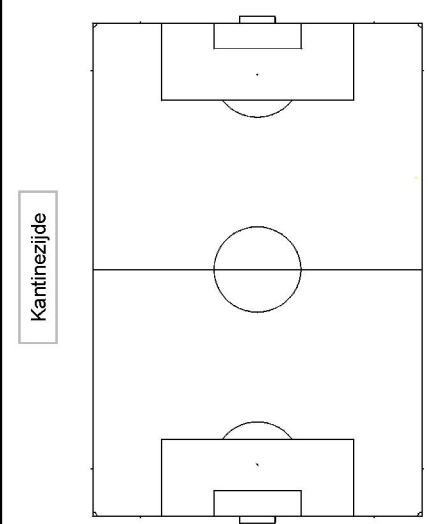
Vlakteligging profiel	A		Leunhekwerk	B		matige kwaliteit coating
Vlakheid veld	A		Lengte			rondom met reclame
Doelgebieden	B		Ballenvangers	B		net bovenzijde stuk (zuidzijde)
Speelschade	B		Lengte			1x50x5 - 1x80x5
Polvorming	A		<b>Veldinrichting</b>	A+/A/B/C/D		
Molshopen	nvt		Doelen	A		
Ongedierteschade	nvt		Dug-outs	B		
<b>Onderhoud</b>	A+/A/B/C/D		Berekening	nvt		
Maaihoogte	A		<b>Verlichting</b>	A+/A/B/C/D		
Maaisel	A		Masten	B		8x
Maaikwaliteit	A		Lampen	B		12x
Natuurlijk afval	A		<b>Verharding</b>	A+/A/B/C/D

<b>Grasmat</b>	A+/A/B/C/D		Type			tegels
Gras samenstelling	B		Dwarsonvlakheid	B		
Onkruiden	B	gering	Voegwijdte	B		
Doelgebieden	B	holle grasmat	Beschadigingen	B		
Middenstrook	B		Onkruiden	B		
Zijkanten	B		<b>Legenda</b>			
<b>Toplaag</b>	A+/A/B/C/D		A+		Zeer goed, ongeschonden	
Stabiliteit	B		A		Goed, mooi en comfortabel	
Verdichting	B		B		Voldoende functioneel	
Waterberging	B		C		Matig Onrustig beeld, discomfort/enige vorm van hinder	
Waterdoorlatendheid	B		D		Te slecht Kapitaalvernietiging, uitlokking van vernieling, functieverlies, juridische aansprakelijkstelling of sociale onveiligheid.	
Viltvorming	B		* in welk tijdsbestek dient het veld incl. eventuele inrichtingselementen gerenoveerd te worden			
Bewortelingsdiepte	B					
<b>Opmerkingen</b>		<b>Herstelpunten</b>		<b>Renovatiebehoefte*</b>		
Ballenvanger noordzijde doorgroeit met takken.		Intensief en tijdig (eind mei) onderhoud doelmonden is gewenst.		> 10	jaar

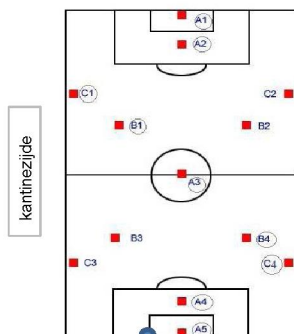
Speelveld	Opmerkingen
<b>Vlakheid</b> A+/A/B/C/D	
Profieltype	dakprofiel
Vlakteligging profiel	B
Vlakheid veld	B bij doelpaal verzakt (zie tekening)
Doelgebieden	B
Speelschade	B
Ongedierteschade	nvt
<b>Veld - algemeen</b> A+/A/B/C/D	
Randen	D band/tegels sterk vervuild
Belijning	B
Naden	B

Beoordeling vaste meetpunten						
Verharding	Opmerkingen	Meetpunt	Infilldikte mm	Vezelslijtage A+/A/B/C/D	Schade A+/A/B/C/D	Opmerkingen
Type	tegels					
Dwarsonvlakheid	C betreft maaitegels	A1	42	B	B	
Voegwijdte	C betreft maaitegels	A2	42	B	B	
Beschadigingen	B	A3	42	B	B	
Onkruiden	D betreft maaitegels	A4	43	B	B	
<b>Onderhoud Veld</b> A+/A/B/C/D		A5	40	B	B	
Zwerfafval	B	B1	41	B	B	
Natuurlijk afval	C in de uitloop	B2	43	B	B	
Overig		B3	40	B	B	
		B4	41	B	B	
		C1	42	B	B	
		C2	43	B	B	
		C3	43	B	B	
		C4	40	B	B

Opmerkingen	Herstellpunten	Renovatiebehoefte*		
Spelerspoort gaat maar deels open (gevaarlijk!).	Aanwezige poorten repareren/aanpassen.	4-6	jaar	renovatie inclusief.
De uitlopen zijn behoorlijk vervuild met onkruid en natuurlijk afval.	Vervuiling uitlopen verwijderen.			doelen
De poort achter het doel aan noordzijde is defect (slotplaat ontbreekt).	Ballenvanger richten en losse staaformatplaten beter bevestigen.			verharding
De ballenvanger aan oostzijde staat scheef en enkele staaformaten zitten los.	Opgehangen doeltjes binnen de uitloopruimte is reglementair niet toegestaan.			dug outs
Bij een doelpaal aan zuidzijde is een verzakking waargenomen.	Vlakheid bij doelpaal zuidzijde herstellen.			
Binnen de uitlopen zijn trainingsdoelen opgehangen (ballenvanger oostzijde).		<b>Eindoordeel</b>		<b>C</b>

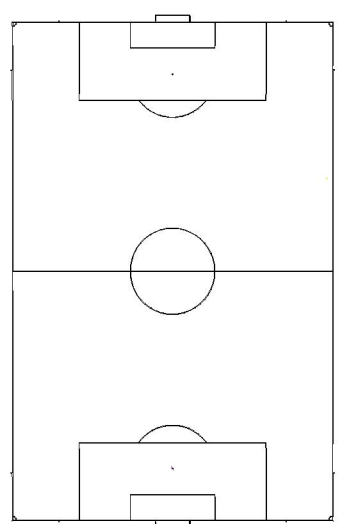
</div>
Profieltype		dakprofiel	Leunhekwerk	A	
Vlakteligging profiel	A		Lengte	rondom met reclame	
Vlakheid veld	A		Ballenvangers	A	
Doelgebieden	B	nieuwe zoden gelegd (dag van inspectie)	Lengte	1x25x5	
Speelschade	B		<b>Veldinrichting</b>	A+/A/B/C/D	
Polvorming	B		Doelen	A	
Molshopen	nvt		Dug-outs	A	
Ongedierteschade	nvt		Beregening	nvt	
<b>Onderhoud</b>	A+/A/B/C/D		<b>Verlichting</b>	A+/A/B/C/D	
Maaihogte	A		Masten	nvt	
Maaisel	A		Lampen	nvt	
Maaikwaliteit	A		<b>Verharding</b>	A+/A/B/C/D	
Natuurlijk afval	A		Type	tegels en asfalt	
<b>Grasmat</b>	A+/A/B/C/D		Dwarsonvlakheid	B	
Gras samenstelling	B		Voegwijdte	B

Onkruiden	A	nihil	Beschadigingen	B	
Doelgebieden	B		Onkruiden	B	
Middenstrook	B				
Zijkanten	B		<b>Legenda</b>		
<b>Toplaag</b>	A+/A/B/C/D		A+	Zeer goed, ongeschonden	
Stabiliteit	A		A	Goed, mooi en comfortabel	
Verdichting	B		B	Voldoende functioneel	
Waterberging	B		C	Matig Onrustig beeld, discomfort/enige vorm van hinder	
Waterdoorlatendheid	B	hoek noordzijde kwetsbaar (info gemeente)	D	Te slecht Kapitaalvernietiging, uitlokking van vernieling, functieverlies, juridische aansprakelijkstelling of sociale onveiligheid.	
Viltvorming	B				
Bewortelingsdiepte	B

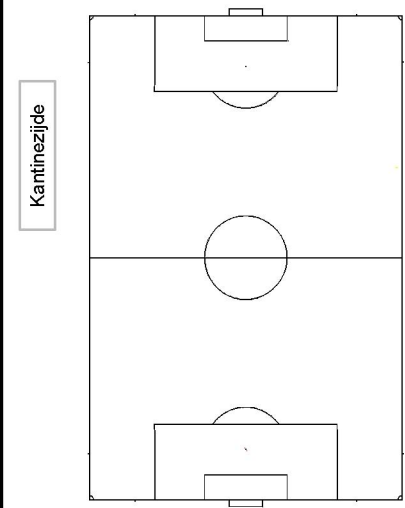
Profieltype		dakprofiel		Leunhekwerk	nvt					
Vlakteligging profiel	B			Lengte						
Vlakheid veld	B			Ballenvangers	B	netten matige kwaliteit				
Doelgebieden	B			Lengte		2x25x5 - 4x30x5				
Speelschade	B			Veldinrichting	A+/A/B/C/D					
Polvorming	B			Doelen	B					
Molshopen	nvt			Dug-outs	B	oud				
Ongedierteschade	nvt			Beregening	nvt					
Onderhoud	A+/A/B/C/D			Verlichting	A+/A/B/C/D					
Maaihoogte	A			Masten	A	6x				
Maaisel	A			Lampen	A	8x				
Maaikwaliteit	A			Verharding	A+/A/B/C/D					
Natuurlijk afval	A			Type	nvt					
Grasmat	A+/A/B/C/D			Dwarsonvlakheid						
Gras samenstelling	A	redelijk veel veldbeemd		Voegwijdte						
Onkruiden	A	nihil		Beschadigingen						
Doelgebieden	B			Onkruiden						
Middenstrook	A			Legenda						
Zijkanten	A			A+		Zeer goed, ongeschonden				
Toplaag	A+/A/B/C/D			A		Goed, mooi en comfortabel

Stabiliteit	A			B		Voldoende functioneel				
Verdichting	B			C		Matig Onrustig beeld, discomfort/enige vorm van hinder				
Waterberging	B			D		Te slecht Kapitaalvernietiging, uitlokking van vernieling, functieverlies, juridische aansprakelijkstelling of sociale onveiligheid.				
Waterdoorlatendheid	B									
Viltvorming	B									
Bewortelingsdiepte	B

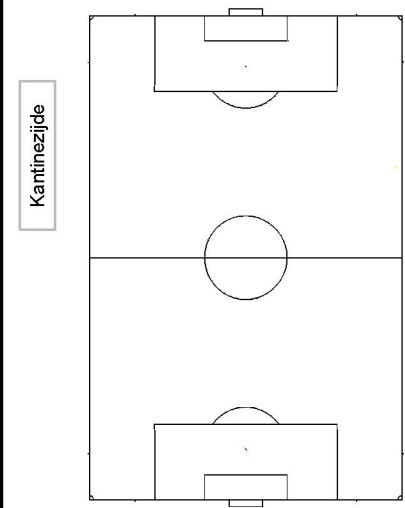
Profieltype		dakprofiel		Leunhekwerk	B					
Vlakteligging profiel	B			Lengte		klein gedeelte bij ingang veld, ca 50 m				
Vlakheid veld	B			Ballenvangers	A					
Doelgebieden	B			Lengte		2x25x5				
Speelschade	B			Veldinrichting		A+/A/B/C/D				
Polvorming	B			Doelen	A					
Molshopen	nvt			Dug-outs	B	oud				
Ongedierteschade	nvt			Beregening	nvt					
Onderhoud	A+/A/B/C/D			Verlichting		A+/A/B/C/D				
Maaahoogte	A			Masten	A	6x				
Maaisel	A			Lampen	A	6x				
Maaikwaliteit	A			Verharding		A+/A/B/C/D				
Natuurlijk afval	A			Type	nvt					
Grasmat	A+/A/B/C/D			Dwarsonvlakheid						
Gras samenstelling	A			Voegwijdte						
Onkruiden	A	nihil		Beschadigingen						
Doelgebieden	A			Onkruiden						
Middenstrook	A			Legenda						
Zijkanten	A			A+		Zeer goed, ongeschonden				
Toplaag	A+/A/B/C/D			A		Goed, mooi en comfortabel

Stabiliteit	A			B		Voldoende functioneel				
Verdichting	B			C		Matig Onrustig beeld, discomfort/enige vorm van hinder				
Waterberging	B			D		Te slecht Kapitaalvernietiging, uitlokking van vernieling, functieverlies, juridische aansprakelijkstelling of sociale onveiligheid.				
Waterdoorlatendheid	B									
Viltvorming	B									
Bewortelingsdiepte	B

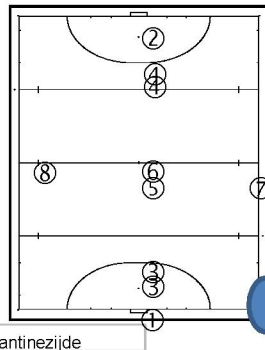
Speelveld		Opmerkingen
<b>Vlakheid</b>	A+/A/B/C/D	
Profieltype		
Vlakteligging profiel	A	
Vlakheid veld	B	
Doelgebieden	A	
Speelschade	B	
Ongedierteschade		
<b>Veld - algemeen</b>	A+/A/B/C/D	
Randen	C	plaatselijk mat over de band en plooiën (zie tekening)
Belijning	A	
Naden	A

Meetpunt	Laagdikte mm	Vezelslijtage A+/A/B/C/D	Schade A+/A/B/C/D	Opmerkingen
Dwarsonvlakheid	1	20	A	A	
Voegwijdte	2	20	A	A	
Beschadigingen	3	20	A	A	
Onkruiden	3	20	A	A	
<b>Onderhoud Veld</b>	4	20	A	A	Laagdikte over het gehele veld niet uniform.
Zwerfafval	4	20	A	A	Gemeten laagdikte betreft de goed gevulde plekken.
Natuurlijk afval	5	20	A	A	
Overig	6	20	A	A	
	7	20	A	A	
	8	20	A	A

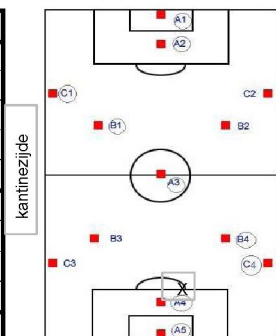
Speelveld	Opmerkingen	
<b>Vlakheid</b>	A+/A/B/C/D	
Profieltype		dakprofiel
Vlakteligging profiel	A	
Vlakheid veld	A	
Doelgebieden	B	
Speelschade	B	
Ongedierteschade	nvt	
<b>Veld - algemeen</b>	A+/A/B/C/D	
Randen	A	
Belijning	A	strafbalstip aan oostzijde is versleten
Naden	B	een losse naad aangetroffen ( zie tekening X)

Verharding	Opmerkingen	
<b>Verharding</b>	A+/A/B/C/D	
Type		tegels
Dwarsonvlakheid	B	
Voegwijdte	B	
Beschadigingen	A	
Onkruiden	B	
<b>Onderhoud Veld</b>	A+/A/B/C/D	
Zwerfafval	A	
Natuurlijk afval	A	
Overig

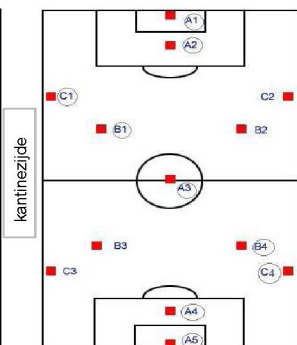
Speelveld	Opmerkingen
<b>Vlakheid</b> A+/A/B/C/D	
Profieltype	dakprofiel
Vlakteligging profiel	A+
Vlakheid veld	A+
Doelgebieden	A+
Speelschade	A+
Ongedierteschade	nvt
<b>Veld - algemeen</b> A+/A/B/C/D	
Randen	A+
Belijning	A+
Naden	A+

Verharding	A+/A/B/C/D	Beoordeling vaste meetpunten				Opmerkingen
		Meetpunt	Infilldikte mm	Vezelslijtage A+/A/B/C/D	Schade A+/A/B/C/D	
Type						
Dwarsonvlakheid	A+	A1	39	A+	A+	
Voegwijdte	A+	A2	25	A+	A+	
Beschadigingen	A+	A3	37	A+	A+	
Onkruiden	A+	A4	34	A+	A+	
<b>Onderhoud Veld</b> A+/A/B/C/D		A5	35	A+	A+	
Zwerfafval	A+	B1	37	A+	A+	
Natuurlijk afval	A+	B2	37	A+	A+	
Overig	A+	B3	37	A+	A+	
		B4	37	A+	A+	
		C1	37	A+	A+	
		C2	36	A+	A+	
		C3	36	A+	A+	
		C4	36	A+	A+

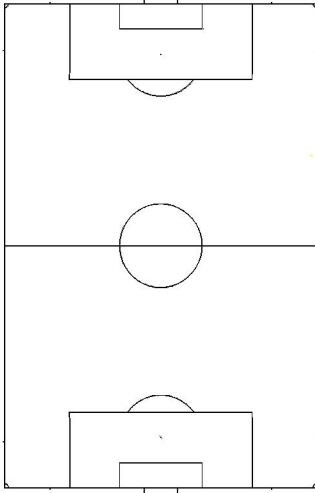
</div>	
Profieltype		tonrond		Leunhekwerk	nvt				
Vlakteligging profiel	B			Lengte					
Vlakheid veld	B			Ballenvangers	A				
Doelgebieden	C	uitgespeeld/onstabiel		Lengte		2x35x5			
Speelschade	B			Veldinrichting	A+/A/B/C/D				
Polvorming	B			Doelen	B				
Molshopen	nvt			Dug-outs	B				
Ongedierteschade	nvt			Beregening		onbekend			
Onderhoud	A+/A/B/C/D			Verlichting	A+/A/B/C/D				
Maaihoogte	A			Masten	nvt				
Maaisel	A			Lampen	nvt				
Maaikwaliteit	A			Verharding	A+/A/B/C/D				
Natuurlijk afval	A			Type	nvt				
Grasmat	A+/A/B/C/D			Dwarsonvlakheid					
Gras samenstelling	B			Voegwijdte					
Onkruiden	B	nihil		Beschadigingen

Doelgebieden	C			Onkruiden					
Middenstrook	B			Legenda					
Zijkanten	B			A+		Zeer goed, ongeschonden			
Toplaag	A+/A/B/C/D			A		Goed, mooi en comfortabel			
Stabiliteit	B			B		Voldoende functioneel			
Verdichting	B			C		Matig Onrustig beeld, discomfot/enige vorm van hinder			
Waterberging	B			D		Te slecht Kapitaalvernietiging, uitlokking van vernieling, functieverlies, juridische aansprakelijkstelling of sociale onveiligheid.			
Waterdoorlatendheid	B								
Viltvorming	B								
Bewortelingsdiepte	B

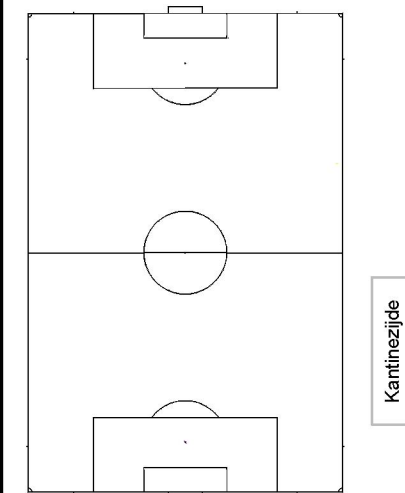
Profieltype		dakprofiel	Leunhekwerk	nvt	
Vlakteligging profiel	A		Lengte		
Vlakheid veld	B		Ballenvangers	A	
Doelgebieden	B		Lengte	1x20x5 (scheef) 3x25x5	
Speelschade	B		<b>Veldinrichting</b>	A+/A/B/C/D	
Polvorming	A		Doelen	enkel losse doelen	
Molshopen	nvt		Dug-outs	nvt	
Ongedierteschade	nvt		Beregening	onbekend	
<b>Onderhoud</b>	A+/A/B/C/D		<b>Verlichting</b>	A+/A/B/C/D	
Maaihoogte	A		Masten	B oud, 4 x	
Maaisel	A		Lampen	B oud, 4 x	
Maaikwaliteit	A		<b>Verharding</b>	A+/A/B/C/D	
Natuurlijk afval	A		Type	nvt	
<b>Grasmat</b>	A+/A/B/C/D		Dwarsonvlakheid		
Gras samenstelling	A		Voegwijdte		
Onkruiden	A	nihil	Beschadigingen		
Doelgebieden	A		Onkruiden		
Middenstrook	A		<b>Legenda</b>		
Zijkanten	A		A+	Zeer goed, ongeschonden	
<b>Toplaag</b>	A+/A/B/C/D		A	Goed, mooi en comfortabel	
Stabiliteit	A		B	Voldoende functioneel

Verdichting	B		C	Matig Onrustig beeld, discomfort/enige vorm van hinder	
Waterberging	B		D	Te slecht Kapitaalvernietiging, uitlokking van vernieling, functieverlies, juridische aansprakelijkstelling of sociale onveiligheid.	
Waterdoorlatendheid	B				
Viltvorming	B				
Bewortelingsdiepte	B
