# Exercitieveld – Bomen

*Status: Definitief*

## Oplegnotitie

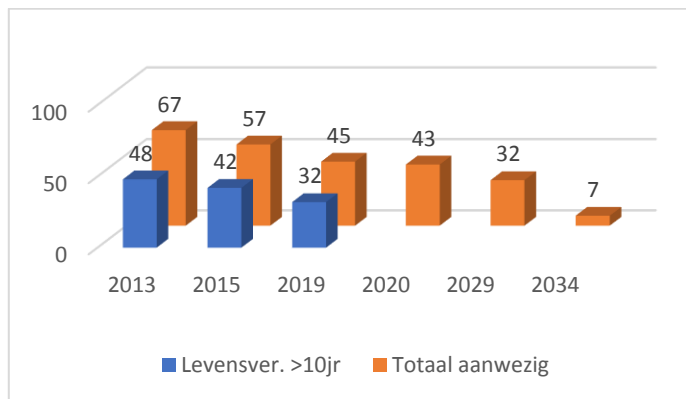
Figuur 1: Aantal bomen en aantal met een levensverwachting van meer dan 10 jaar

Sinds 2013 zijn in het kader van dit project diverse onderzoeken uitgevoerd. Gekeken is naar het aantal aanwezige bomen en de levens-verwachting per boom, Figuur 1. Het huidige aantal is weergegeven bij 2020 en de volgende jaren is o.b.v. van de laatst gegeven levensverwachting in september 2019, zie bijlage 7.

In maart 2017 zijn 13 bomen behandeld met een innovatieve warmte-behandeling. In mei 2018 zijn bij 8 van deze bomen weer actieve bloedingen geconstateerd en in september van dat jaar zelfs bij 11 van de 13 bomen, zie bijlage 8.
