Notitie

Constructieve beschouwing huidige situatie Torenwal/Hogewal

Titel: Constructieve beschouwing huidige situatie
Torenwal / Hogewal
Onderwerp: Memo noodzaak beschoeiing
Projectnummer: 51009883
Klant: Gemeente Woerden
Referentienummer: NL22-648800269-19837
Versie: D1.1

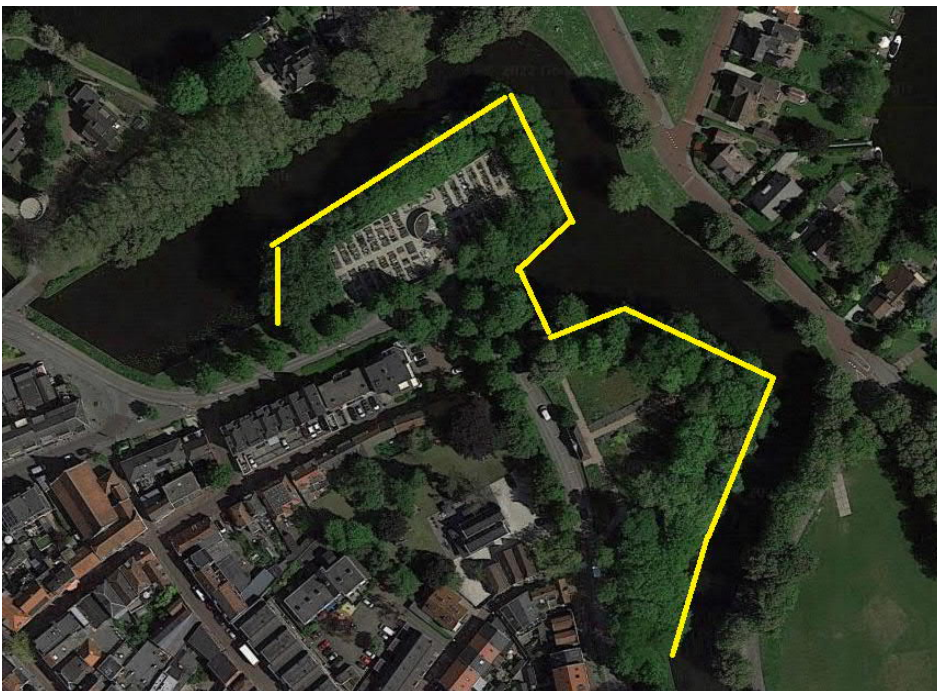
Figuur 1.1 Bastions Torenwal en Hogewal met in geel indicatief de locatie huidige beschoeiing (Bron: Google Maps)

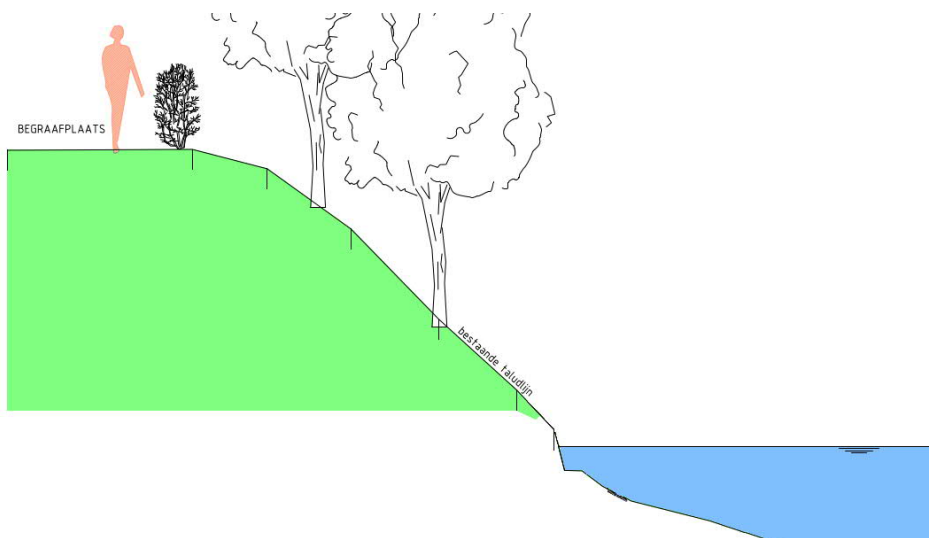
Voor de stabiliteitsanalyses wordt uitgegaan van de geometrie van de huidige situatie conform doorsnede 1-1 (Sweco, 2021TEK-a), weergegeven in Figuur 2.3. Het maaiveldniveau van de bastions bedraagt circa NAP +4,25 m en de taludhelling bedraagt circa 40°.

Figuur 2.3 Geometrie huidige situatie
