Openbaarmaking onderzoek technische oorzaak sloopongeval gemeentehuis Woerden

**Gedeeltelijke instorting van de betonconstructie van
het stadhuis Woerden tijdens sloopwerkzaamheden**

Rapport 9651-1-3

Onderzoek naar de oorzaak

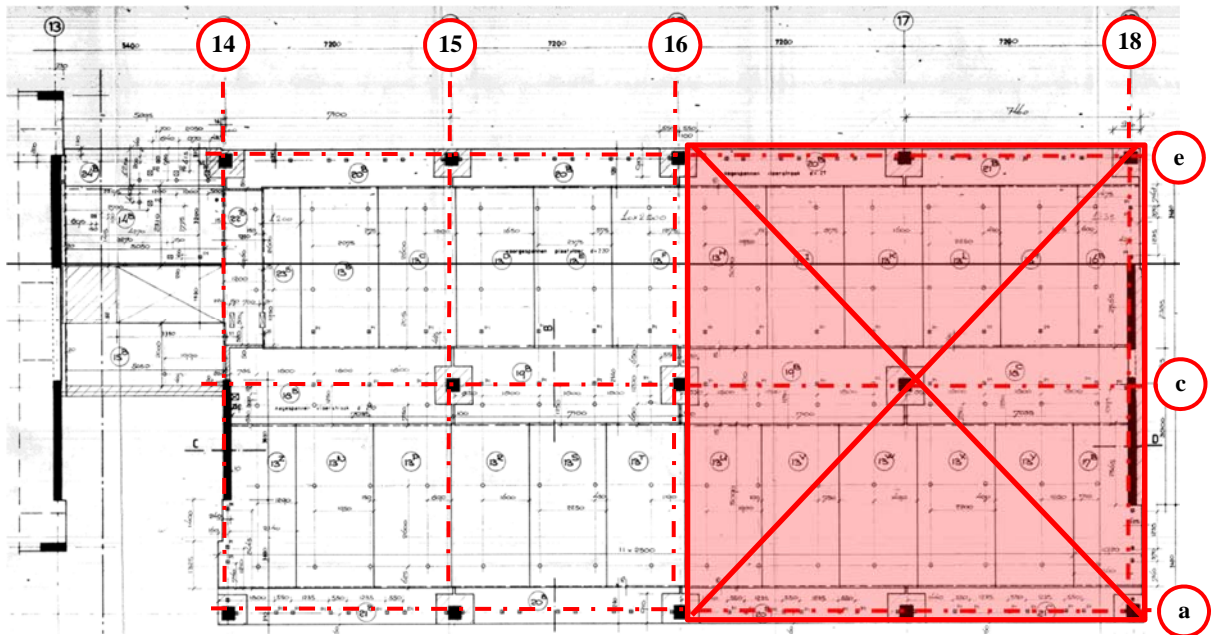
Figuur 13: Gesloopte stramien van bouwdeel C in eerste fase.

Volgens opgave van de gemeente is eerst de stalen dakopbouw van bouwdeel C gesloopt. Vervolgens zijn de overige bouwlagen gesloopt vanaf het uiteinde van bouwdeel C op as 18 tot aan as 16. Met andere woorden, er waren twee van de vier stramien van bouwdeel C gesloopt. Deze stramien zijn gemarkeerd in figuur 13. Daarbij zijn als eerste de aanwezige verankeringen van de

VZA-kabels op as 18 gesloopt. Er is bij het slopen geen onderstempeling onder de VZA vloeren toegepast, anders dan de stempels ten behoeve van de zaagwerkzaamheden bij as 14.

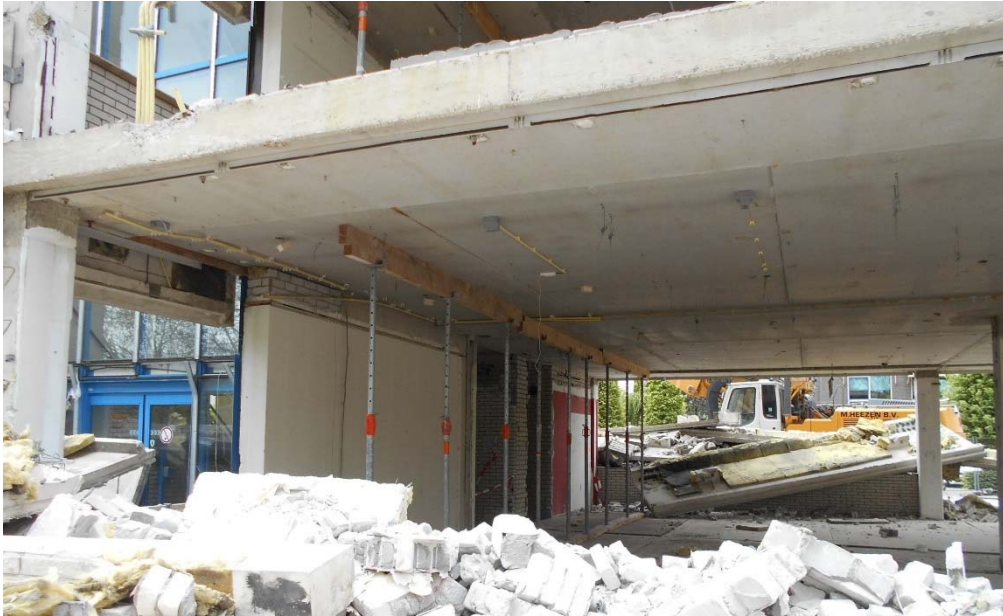
Foto 1: Rij stempels naast as 14 op de onderste bouwlaag (foto 9-5-2017) [13].

De aanwezige stempeling bij as 14, waar de instorting heeft plaatsgevonden, is te zien op foto's die door SAM-advies zijn gemaakt in de periode voorafgaande aan de instorting. Twee foto's zijn hierna opgenomen. Uit de foto's kan worden afgeleid dat per bouwlaag één rij schroefstempels is toegepast. Uit foto 1 volgt dat op de onderste bouwlaag 9 stempels zijn toegepast. Op foto 2 is te zien dat ook op de 1^e en 2^e verdiepingsvloer een rij stempels is toegepast. Bij de analyse van de

Hoewel uit de beschikbare foto's volgt dat de randstroken niet zijn onderstempeld, zie foto 1, wordt voor de beoordeling verondersteld dat de belasting gelijkmatig over de 9 stempels wordt verdeeld. De betonvloeren zijn namelijk zelf in staat om de belasting enigszins over de stempels te verdelen. De belasting per stempel op de onderste bouwlaag is dan $918 / 9 = 102 \text{ kN}$.

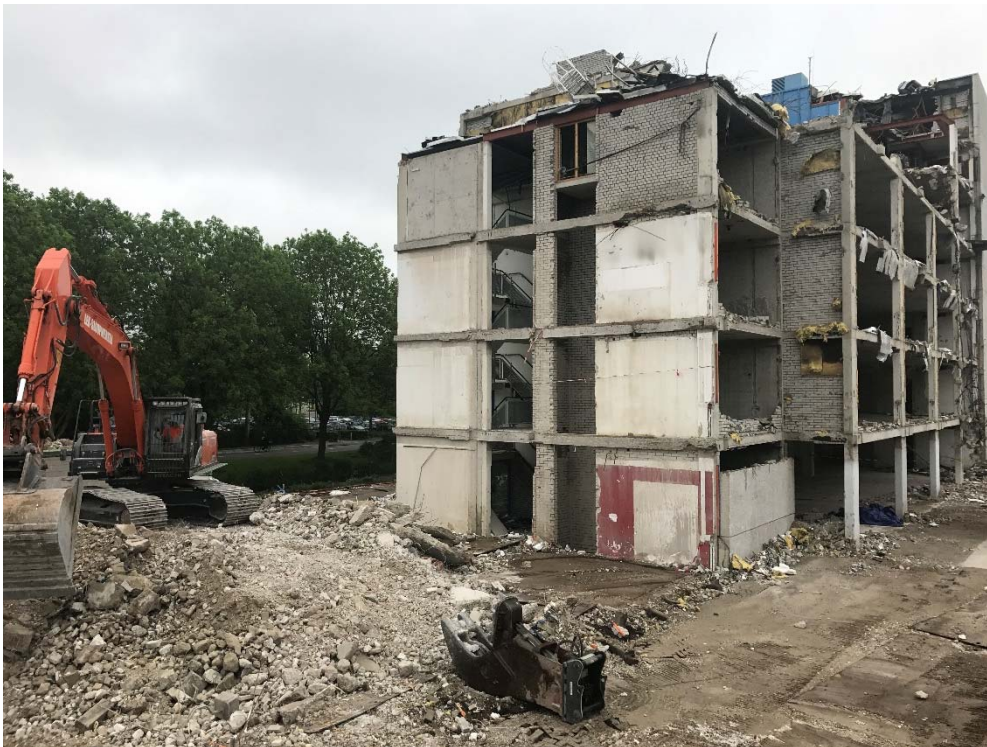
Foto 6: Situatie op 18 mei 2017.

Bouwdeel C was ten tijde van de observaties reeds volledig gesloopt. Ten tijde van de inspecties werd het nog aanwezige puin afgevoerd door Lek-Sloopwerken, zie foto 6.

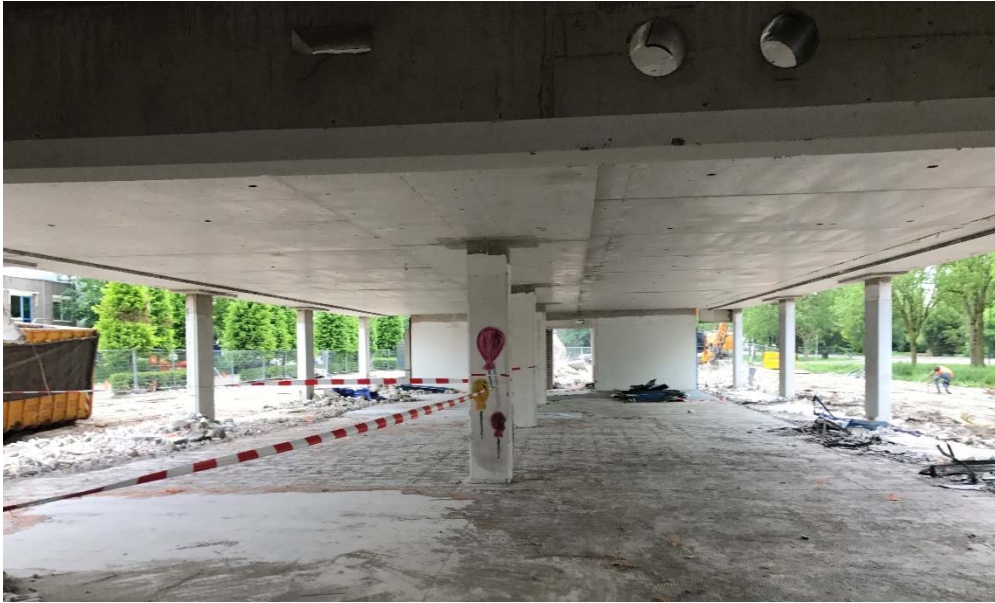
Foto 7: Begane grond bouwdeel B.

Om een indruk te krijgen van de constructie van bouwdeel C, is het vergelijkbare bouwdeel B bekeken, zie foto 7. Daarbij zijn geen verschillen waargenomen met de constructie zoals die is aangegeven op de tekeningen (zie hoofdstuk 2).

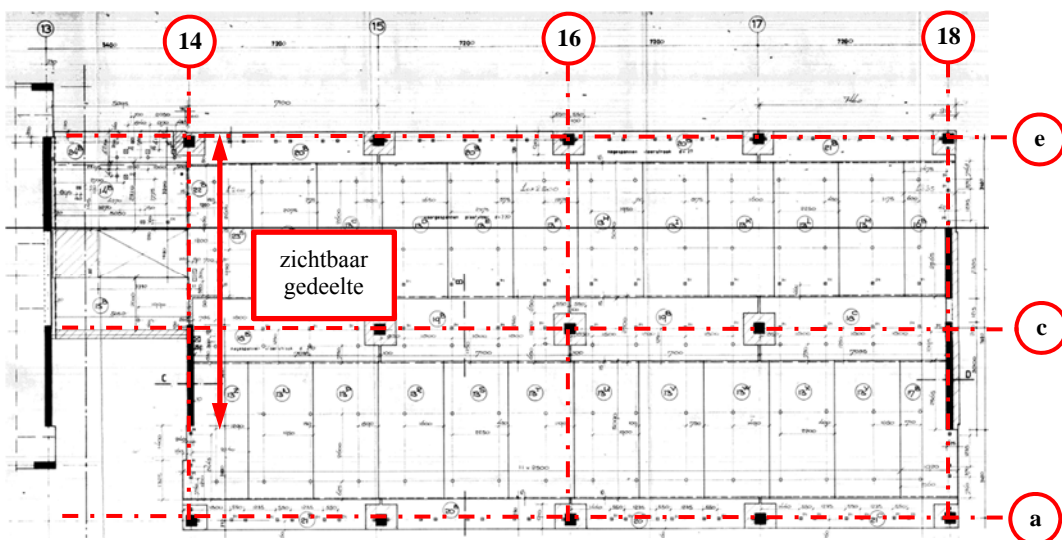
Figuur 14: Zichtbaar gedeelte op foto 8.

De zaagsneden die zijn beoordeeld, zijn omkaderd op foto 8. Aangezien bouwdeel C reeds volledig was gesloopt, betreft dit niet de gehele breedte van bouwdeel C. In figuur 14 is in een plattegrond aangegeven welk gebied zichtbaar was ten tijde van de inspectie. De randstrook op as a en een klein gedeelte van de naastgelegen vloer was reeds gesloopt en niet meer te zien.

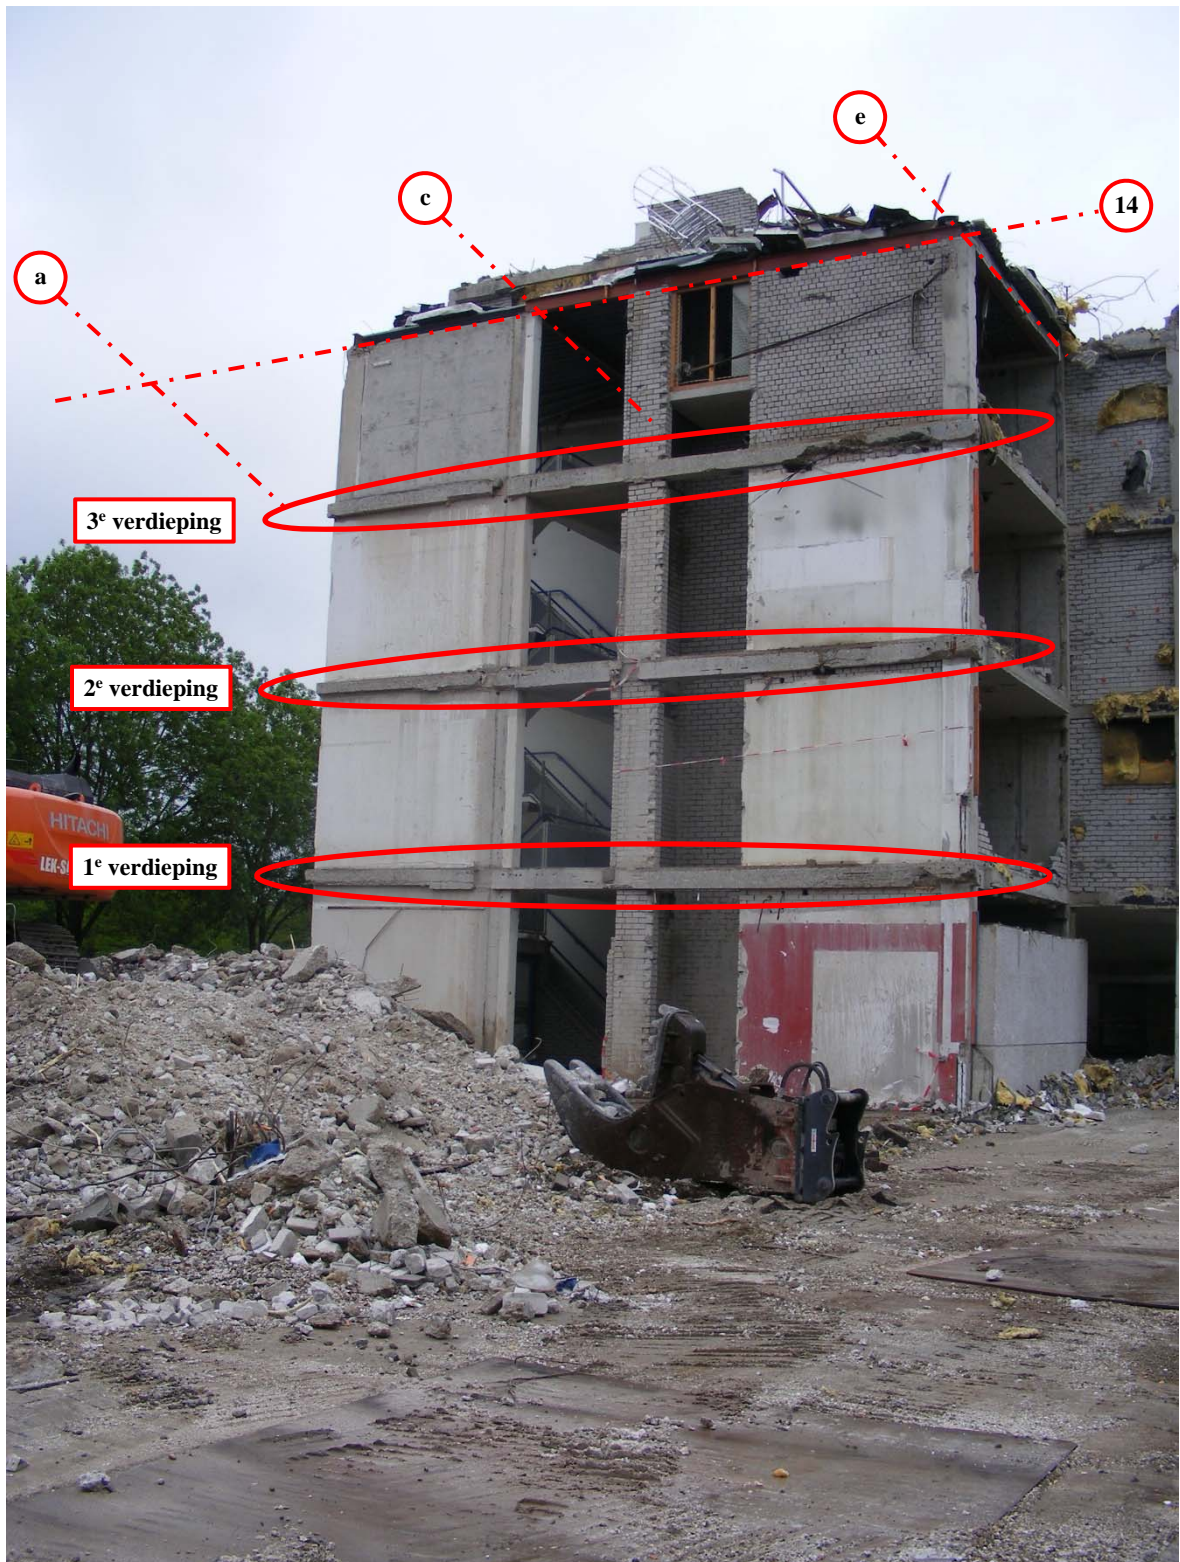
Foto 8: Zaagsneden bij as 14.

Bij het beoordelen van de zaagsneden is nagegaan of onregelmatigheden in het zaagvlak, zoals scheurvorming of duidelijk afgebroken beton in plaats van glad zaagoppervlak, aanwezig zijn. Deze onregelmatigheden zijn in de navolgende paragrafen per verdiepingvloer beschreven.

Bij alle zaagsneden is de aanwezige voorspanning beoordeeld. Het aantal VZA-kabels in de versterkte stroken komt overeen met de beschikbare tekeningen. Er is geen corrosie van voorspanning of traditionele wapening geconstateerd, afgezien van wat lichte vliegroest op de wapening. Verondersteld kan worden dat die is ontstaan in de periode dat het zaagvlak bloot heeft gelegen. De dikte van de vloer (220 mm), de versterkte stroken (270 mm) en de dikte van de breedplaten (50 mm) komen overeen met de dikten volgens de beschikbare tekeningen.

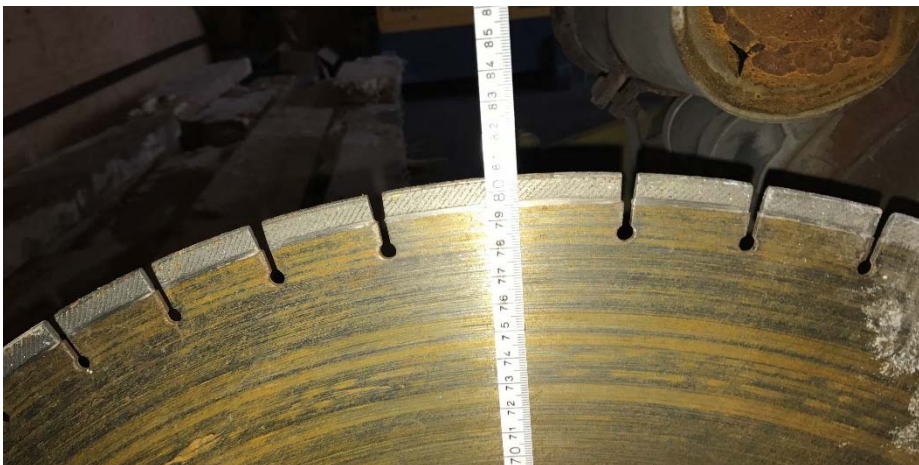
Foto 21: Diameter zaagblad 80 cm.

De zaagmachine was beschikbaar op het terrein van Lek-Sloopwerken en is daar bekeken. Naast de zaagmachine was een zaagblad met een diameter van circa 80 cm aanwezig, zie foto 21. Het wiel van de as waarop het zaagblad wordt gemonteerd heeft een diameter van ongeveer 14 cm, zie foto 22. Op de bouwplaats is bij het puin van bouwdeel C nog een iets kleiner zaagblad gevonden met een diameter van circa 60 cm.

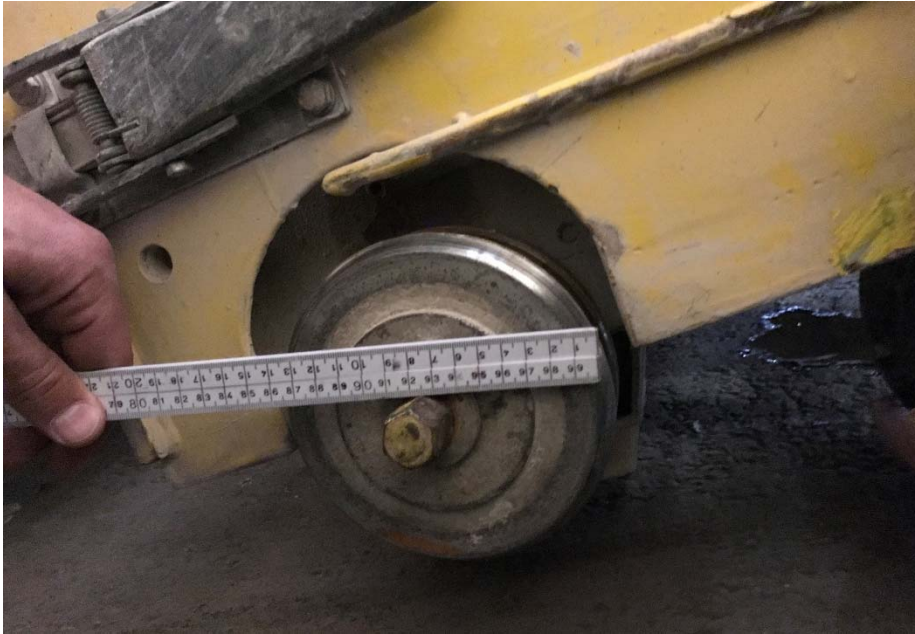
Foto 22: Diameter wiel circa 14 cm.

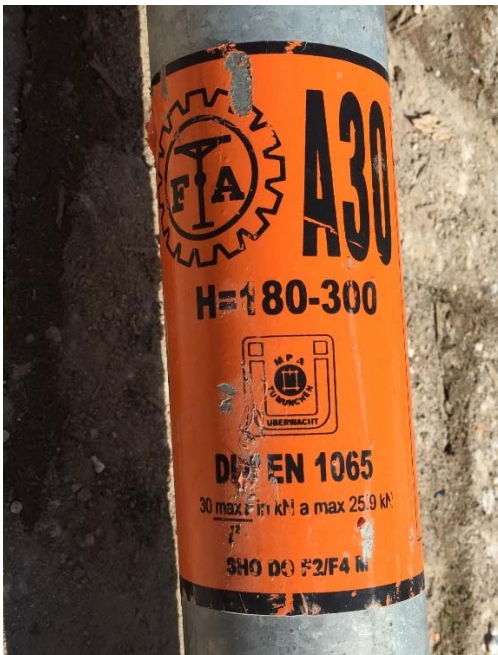
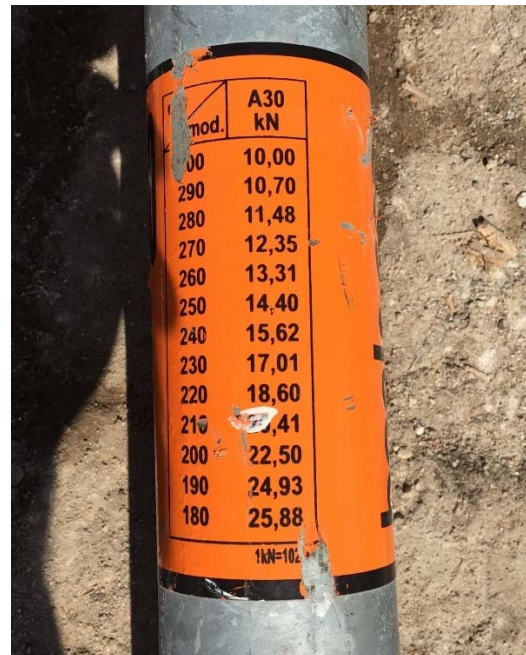
Op de stempels die zijn gebruikt voor de ondersteuning van de vloeren, is een productsticker aanwezig met type aanduiding A30, zie foto 23. Dit is een type aanduiding volgens de norm DIN-EN 1065 [17], die ook op de sticker is vermeld. Dit betreft de Duitse versie van de Europese productnorm voor bouwstempels. De letter “A” staat voor stempels klasse A (de lichtste klasse) en getal “30” slaat op de maximale lengte (30 decimeter). Op de sticker is een variabele lengte van 180 tot 300 cm aangegeven en een tabel met toelaatbare stempelkracht, die varieert van 10,00 kN bij 300 cm tot 25,88 kN bij 180 cm.

Foto 23: Sticker op schroefstempels.

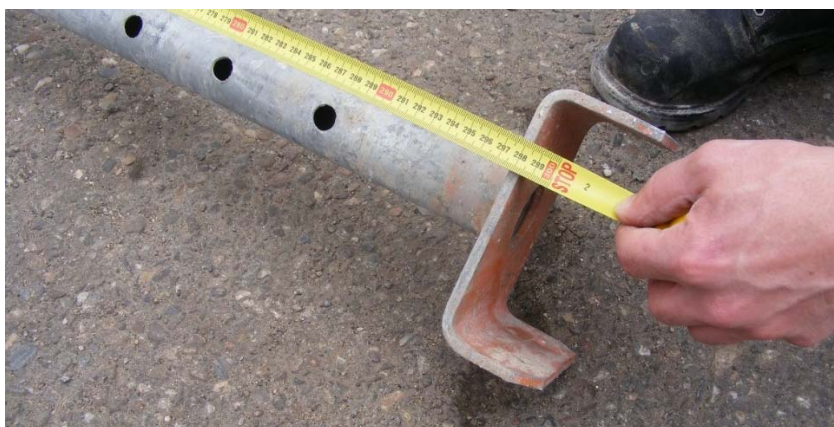
De maximale lengte van de stempels is gecontroleerd door bij één van de rechte stempels de draagpen in het laatste gat te steken en vervolgens de schroefmof te draaien tot de draad op de buis net niet zichtbaar is. Daarbij is een lengte van 298 cm vastgesteld van onderzijde voetplaat tot aan de bodem van de vork, zie foto 25. Dit komt vrijwel overeen met de opgave van 300 cm op de sticker.

Foto 25: Maximaal uitschuifbare lengte.

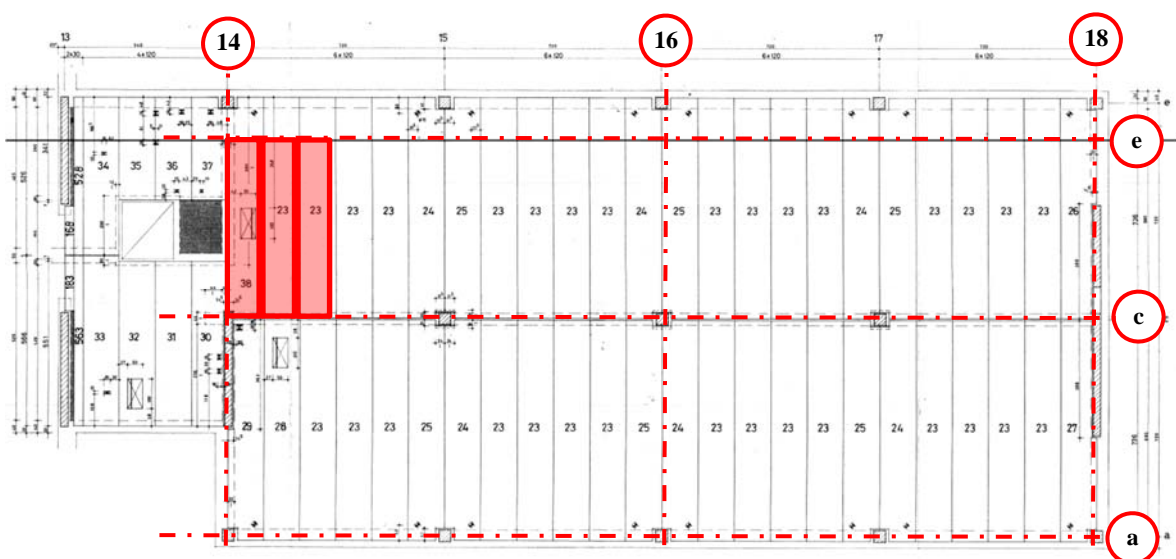
Nadat het meeste puin en de rijplaten waren verwijderd, is de begane grondvloer geïnspecteerd. Een drietal kanaalplaten in het gebied waar de stempels hebben gestaan, zijn niet bezweken, zie foto 26. In figuur 15 is in een plattegrond van de begane grond aangegeven welke kanaalplaten dit zijn. Door een gat aan de zijkant kon worden waargenomen dat zich onder deze platen nog een kruipruimte bevindt, zie foto 27. De rest van de kanaalplaten van bouwdeel C zijn bezweken of waren reeds verwijderd.

Figuur 15: Kanaalplaten die nog intact waren na verwijdering van puin.

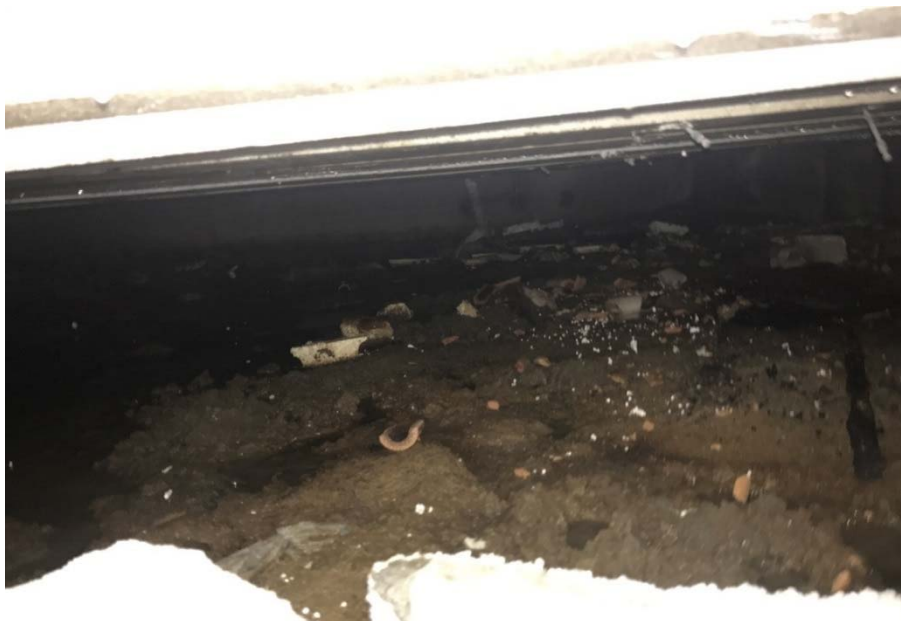
Foto 27: Kruipruimte onder begane grondvloer

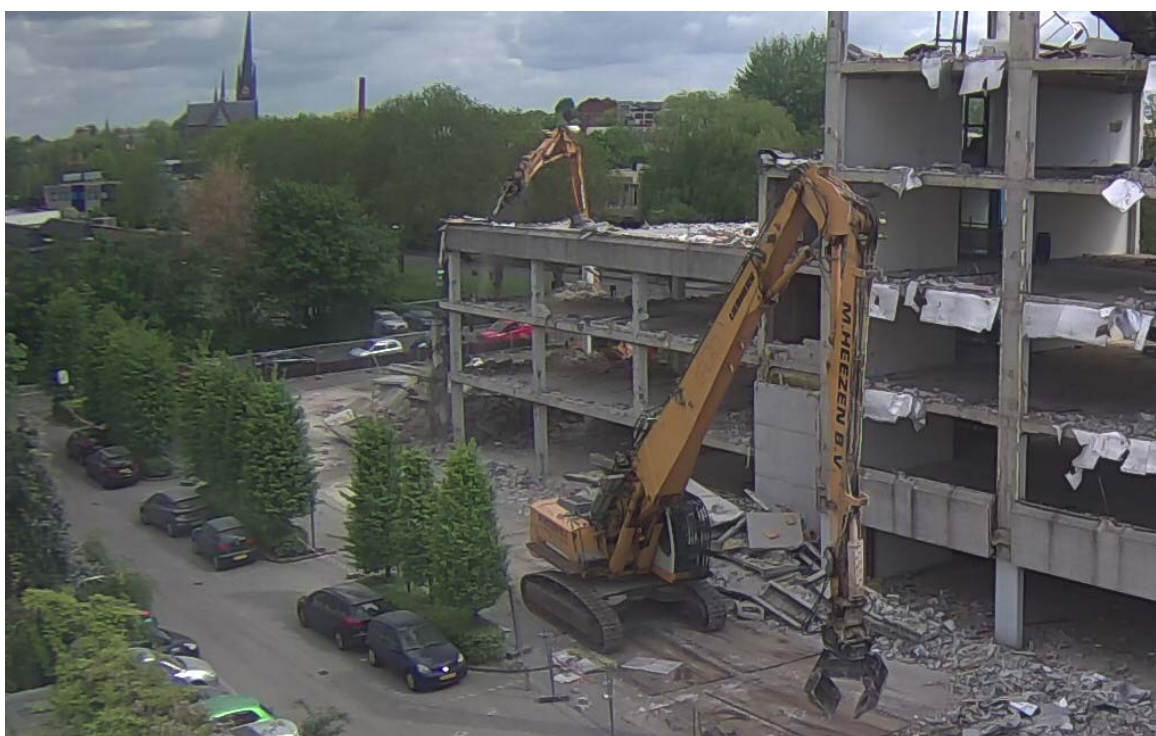
Foto 30: Webcam beeld 9-5-2017, 11:00 uur.

- Op dinsdag 9 mei is de sloop van de betonnen draagconstructie gestart op as 18. foto 30 is genomen om 11:00 uur in de ochtend en foto 31 aan het einde van die dag;

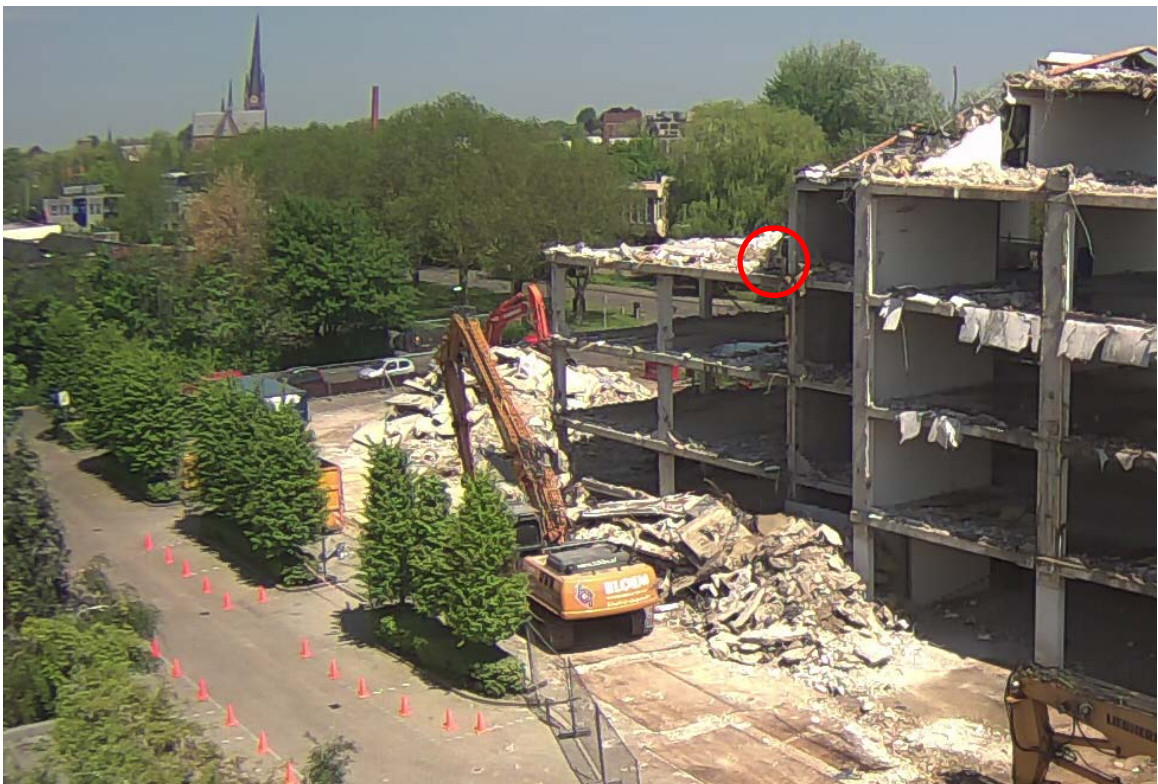
Foto 32: Webcam beeld 11-5-2017, 12:40 uur.

- Op donderdag 11 mei is om 12:40 uur een zaagmachine te zien op de 3^e verdieping ter plaatse van de randstrook op as e, zie foto 32. Op de foto's daarvoor is te zien dat zaagwater op de onderliggende vloeren ontstaat. Hieruit wordt afgeleid dat de 3^e verdiepingvloer is doorgezaagd, waarbij is begonnen aan de zijde van as a en het zagen is beëindigd bij as e;

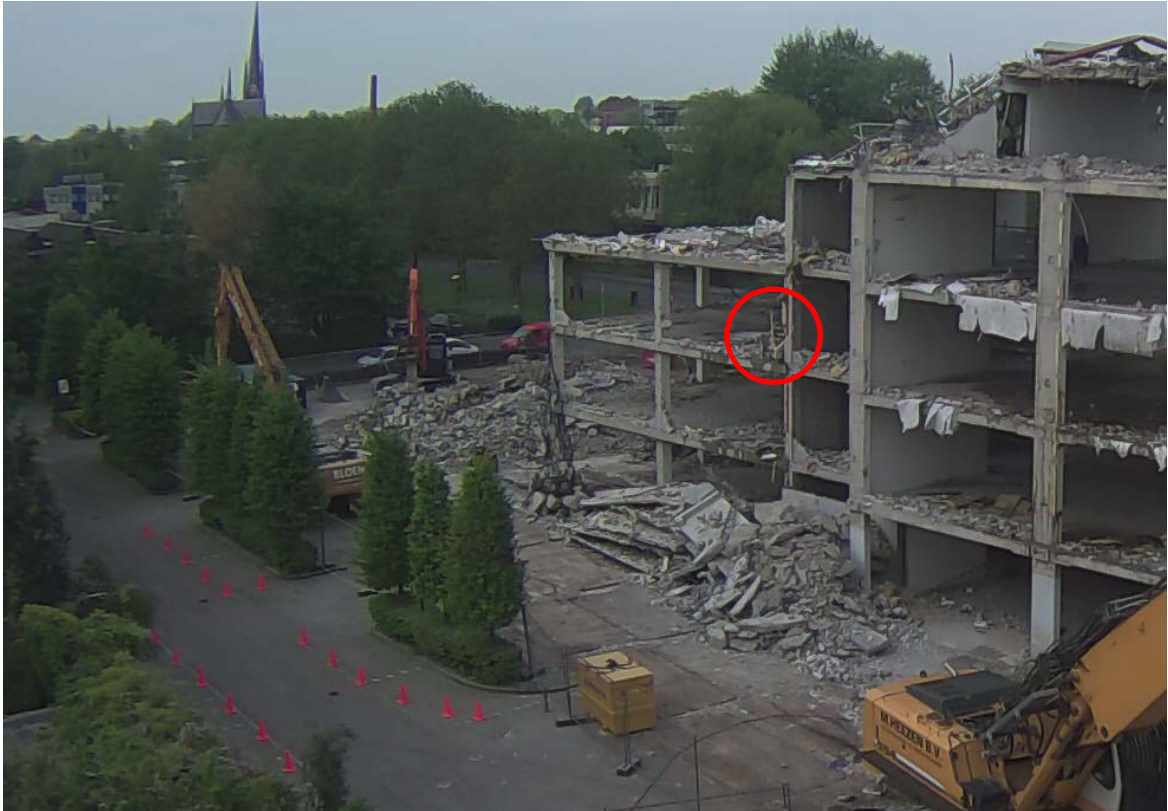
Foto 33: Webcam beeld 11-5-2017, 16:30 uur.

- Op donderdag 11 mei is de zaagmachine op de foto's vanaf 16:20 uur tot 16:50 uur te zien op de 2^e verdieping ter plaatse van de randstrook op as e, zie foto 33. Op twee beelden in deze periode is een werknemer te zien die naar de zaagmachine kijkt. Vermoedelijk is op deze locatie het zaagblad vastgelopen. Dit zou de situatie van het vastgelopen zaagblad kunnen zijn, hetgeen was aangegeven door de gemeente. Op foto's uit de media is op deze locatie een zaagblad gezien, zie foto 37 en foto 38.

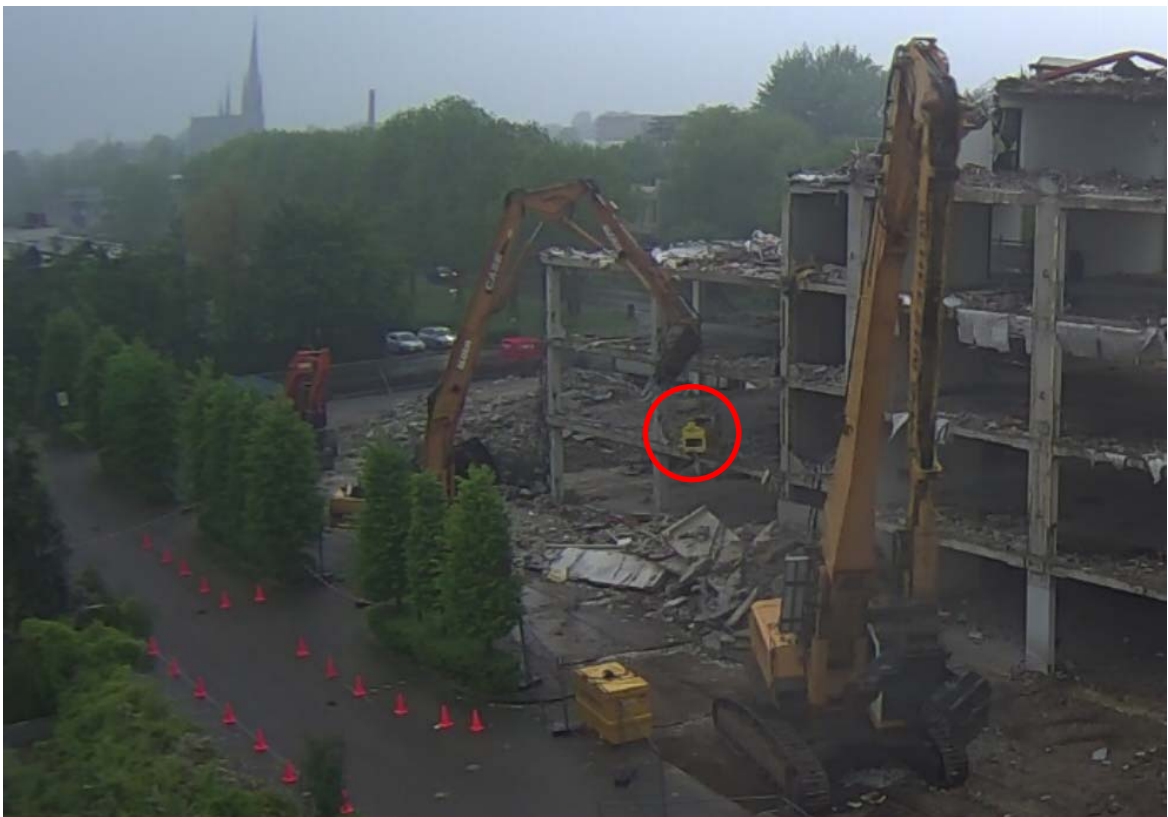
Foto 34: Webcam beeld 12-5-2017, 7:20 uur.

- In de ochtend van 12 mei is de zaagmachine op de 1^e verdiepingvloer bij as e gezet, zie foto 34. Op de beelden daarna is de zaagmachine niet te zien tot 11:00 uur. Op de foto van 11:00 uur is de zaagmachine te zien bij de randstrook op as e, zie foto 35. Op foto 36 van 11:20 uur is te zien dat de 1^e en 2^e verdiepingvloer zijn ingestort. Er zijn tussen de foto direct voor en na de instorting geen verschillen te zien in de 3^e verdiepingvloer. Hieruit wordt afgeleid dat er tijdens de instorting geen noemenswaardige verplaatsing in deze vloer is opgetreden.

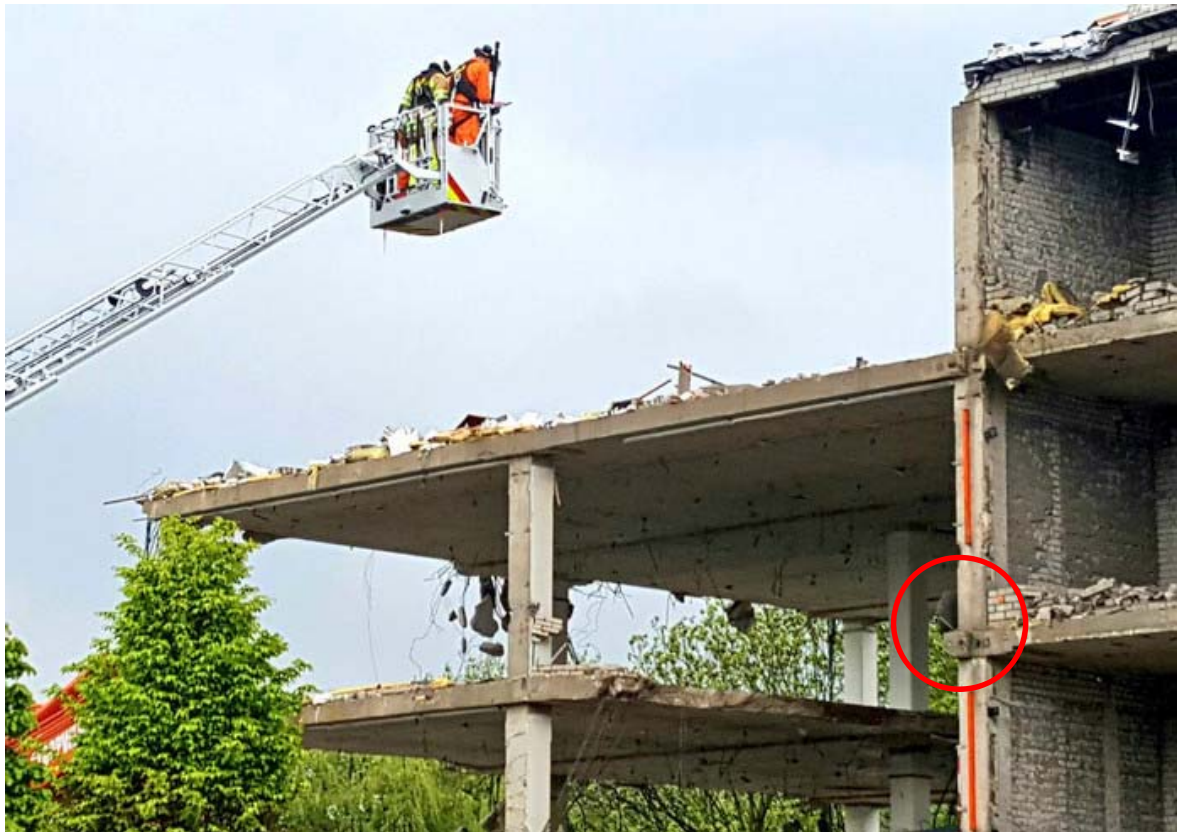
Foto 37: Zaagblad ter hoogte van de 2^e verdiepingvloer (foto: AD)

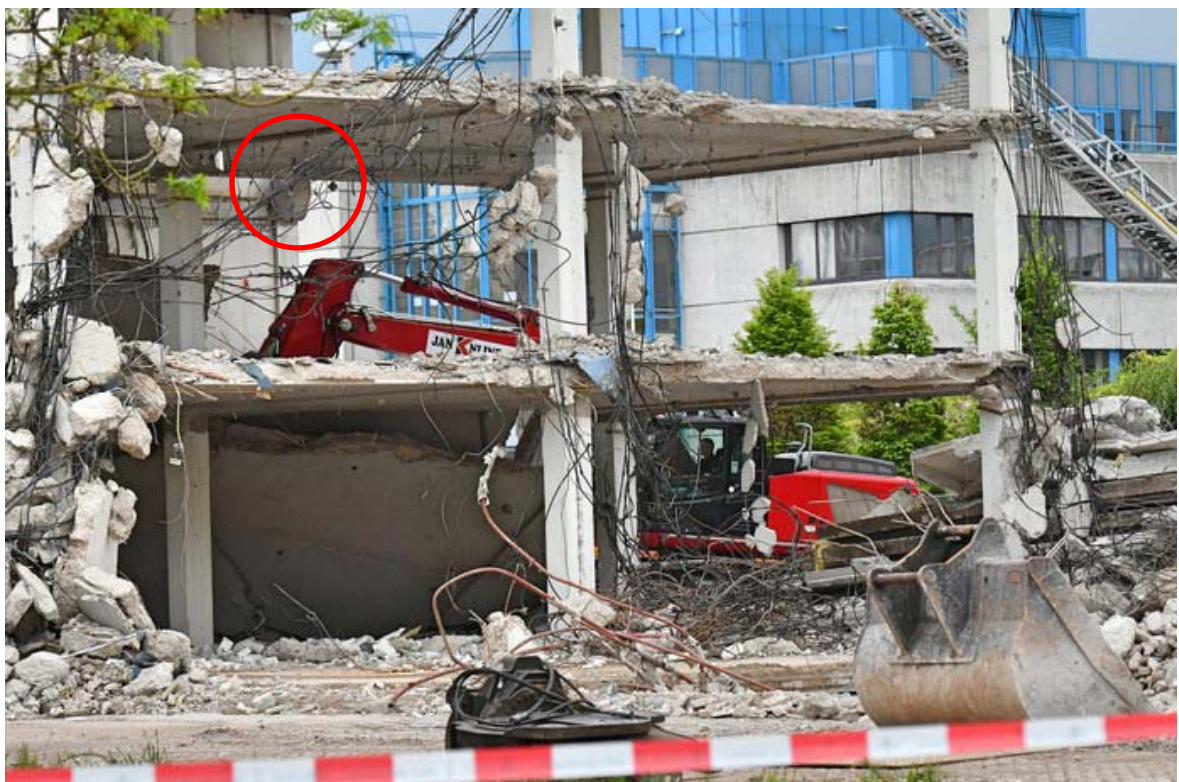
Foto 38: Zaagblad gezien vanaf de zijde van de Blekerijlaan (foto: AD)
